## Keuringsverslag van een elektrische laagspanning- en zeer lage spanningsinstallatie

### NIET CONFORM

**Datum keuring:** 14/08/2026

Straatnaam Krakeelstraat  
Huisnummer 39  
Busnummer  
Postcode 9260  
Gemeente Serskamp  
Land België

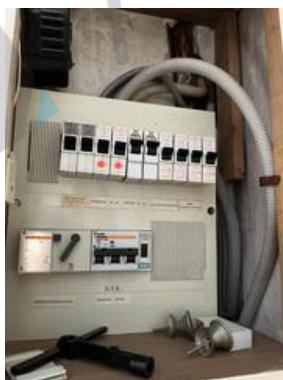
Afbeelding schakel- en verdeelbord:

- I5.06 De deur en/of afschermplaat van het schakelbord dient (terug)geplaatst te worden. Aanraking van onder spanning staande delen mogelijk. (Boek 1 Afdeling 5.1.4. en 5.3.5.1.A. en 4.2.2.3.)

- I5.10 De genaakbare, naakte onder spanning staande delen zijn onvoldoende afgeschermd. (Boek 1 Afdeling 5.1.4. en 4.2.2.3.)
- I5.11 Niet gebruikte invoeringen van het verdeelbord zijn niet correct of onvoldoende afgedicht. (Boek 1 Afdeling 5.1.4. en 4.2.2.3.)

- I7.01 De smeltzekeringhouders of houders van kleine vermogensschakelaars met pennen met een sectie kleiner dan 10mm2 zijn niet voorzien van kalibreerelementen. (Boek 1 Onderafdeling 5.3.5.5.A.)

- N22 De elektrische installatie is grondig na te zien en conform te maken volgens de voorschriften van het AREI boek 1.
- N3 Het is niet uitgesloten dat bij een nacontrole bijkomende inbreuken worden vastgesteld bij voorleggen schema's.
