# Asbestinventarisatetest

Steenweg op Aalst 56, 9308 Aalst

Attestnummer : 20240626-000507.000

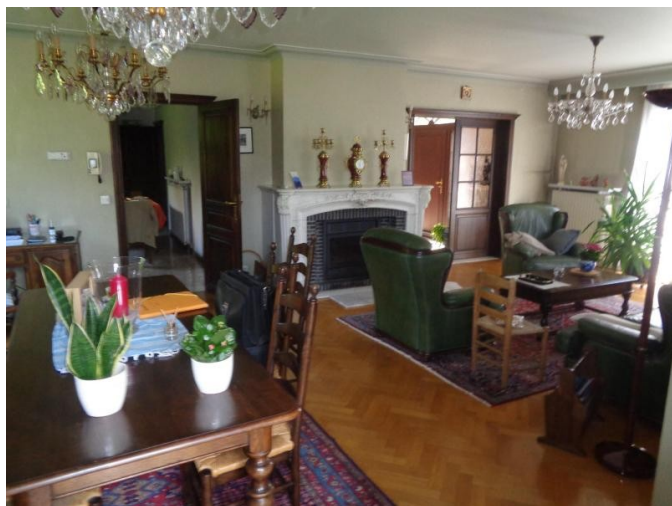
## Fiche 3: Pleister muren

Geen asbest

#	Type	Referentie	Resultaat
3.1	Mengmonster	mm1	Geen asbest

Beschrijving	Pleister muren
Omgeving	Binnen
Primaire drager	Binnenwand
Bindmiddel van materiaal	Gips - kalk
Gebondenheid op basis van bindmiddel	Niet-hechtgebonden
Hoeveelheid (oppervlakte - dikte - aantal)	• 171,00 m <sup>2</sup> - 1,00 cm - 1 stuk
Totaal volume	1,71 m <sup>3</sup>
Identificatiemethode	Vaststelling met monsternamen
Destructieve handeling voor identificatie	Nee
Opmerking	De hoeveelheid is een schatting. V1 is uitgevoerd in gyproc.
