Asbestinventarisatetest

Gieterijstraat 14/11, 1502 Halle

Attestnummer : 20240317-000097.000

Uitgegeven op : 17.03.2024

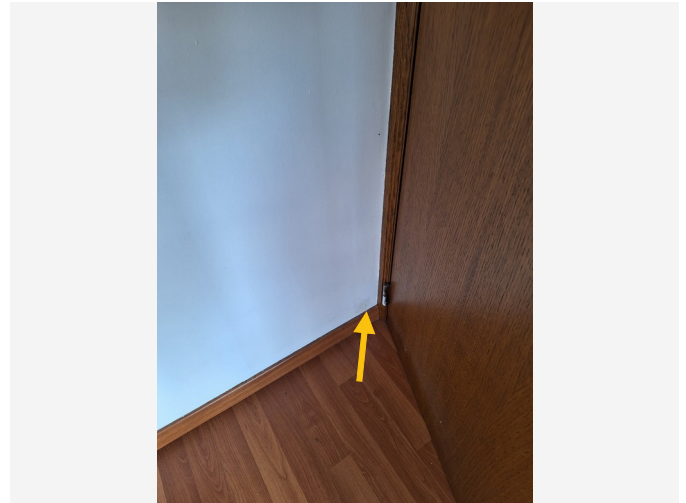
Conclusie

Geen asbest

#	Type	Referentie	Resultaat
1.1	Mengmonster	E006-1	Geen asbest

Beschrijving	Pleister wanden
Omgeving	Binnen
Primaire drager	Binnenwand
Bindmiddel van materiaal	Gips - kalk

Gebondenheid op basis van bindmiddel	Niet-hechtgebonden
Hoeveelheid (oppervlakte - dikte - aantal)	• 120,00 m ² - 1,00 cm - 1 stuk
Totaal volume	1,20 m ³
Identificatiemethode	Vaststelling met monstername
Destructieve handeling voor identificatie	Nee
Opmerking	Staalname in keuken 1ste verdieping, stookruimte 1ste verdieping en slaapkamer 1ste verdieping. Geen traphal.

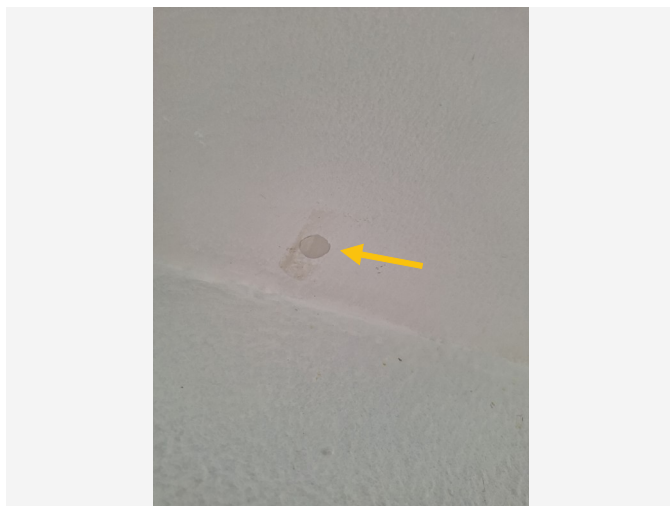
Fiche 2: Pleister plafonds

Conclusie

Geen asbest

#	Type	Referentie	Resultaat
2.1	Mengmonster	E006-2	Geen asbest

Beschrijving	Pleister plafonds
Omgeving	Binnen
Primaire drager	Plafond
Bindmiddel van materiaal	Gips - kalk

Gebondenheid op basis van bindmiddel	Niet-hechtgebonden
Hoeveelheid (oppervlakte - dikte - aantal)	• 70,00 m ² - 1,00 cm - 1 stuk
Totaal volume	0,70 m ³
Identificatiemethode	Vaststelling met monstername
Destructieve handeling voor identificatie	Nee
Opmerking	Staalname in keuken 1ste verdieping, stookruimte 1ste verdieping en slaapkamer 1ste verdieping. Geen traphal.
