# Asbestinventarisatetest

Sint-Rochusstraat 75/01, 1500 Halle

Attestnummer : 20230715-000142.000

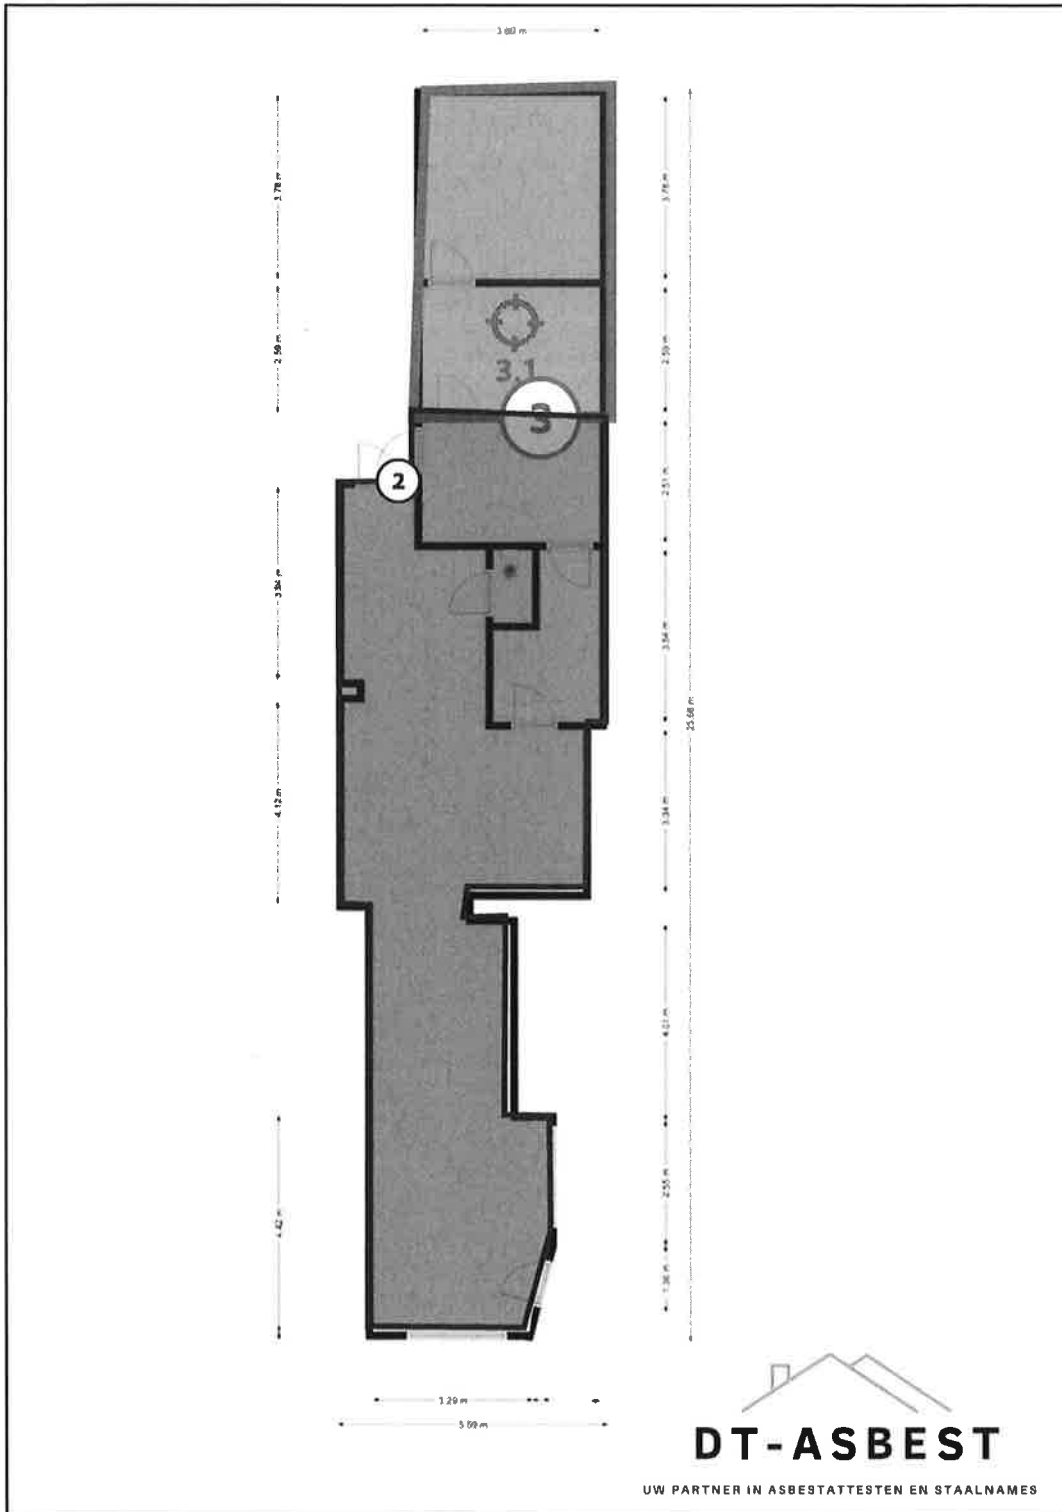
# Plan 1.1: plan GLV

2. Valse plafonds	Advies	-
3. Pleisterwerk plafonds	Geen asbest	-
3.1 Code: MM02	Mengmonster	-

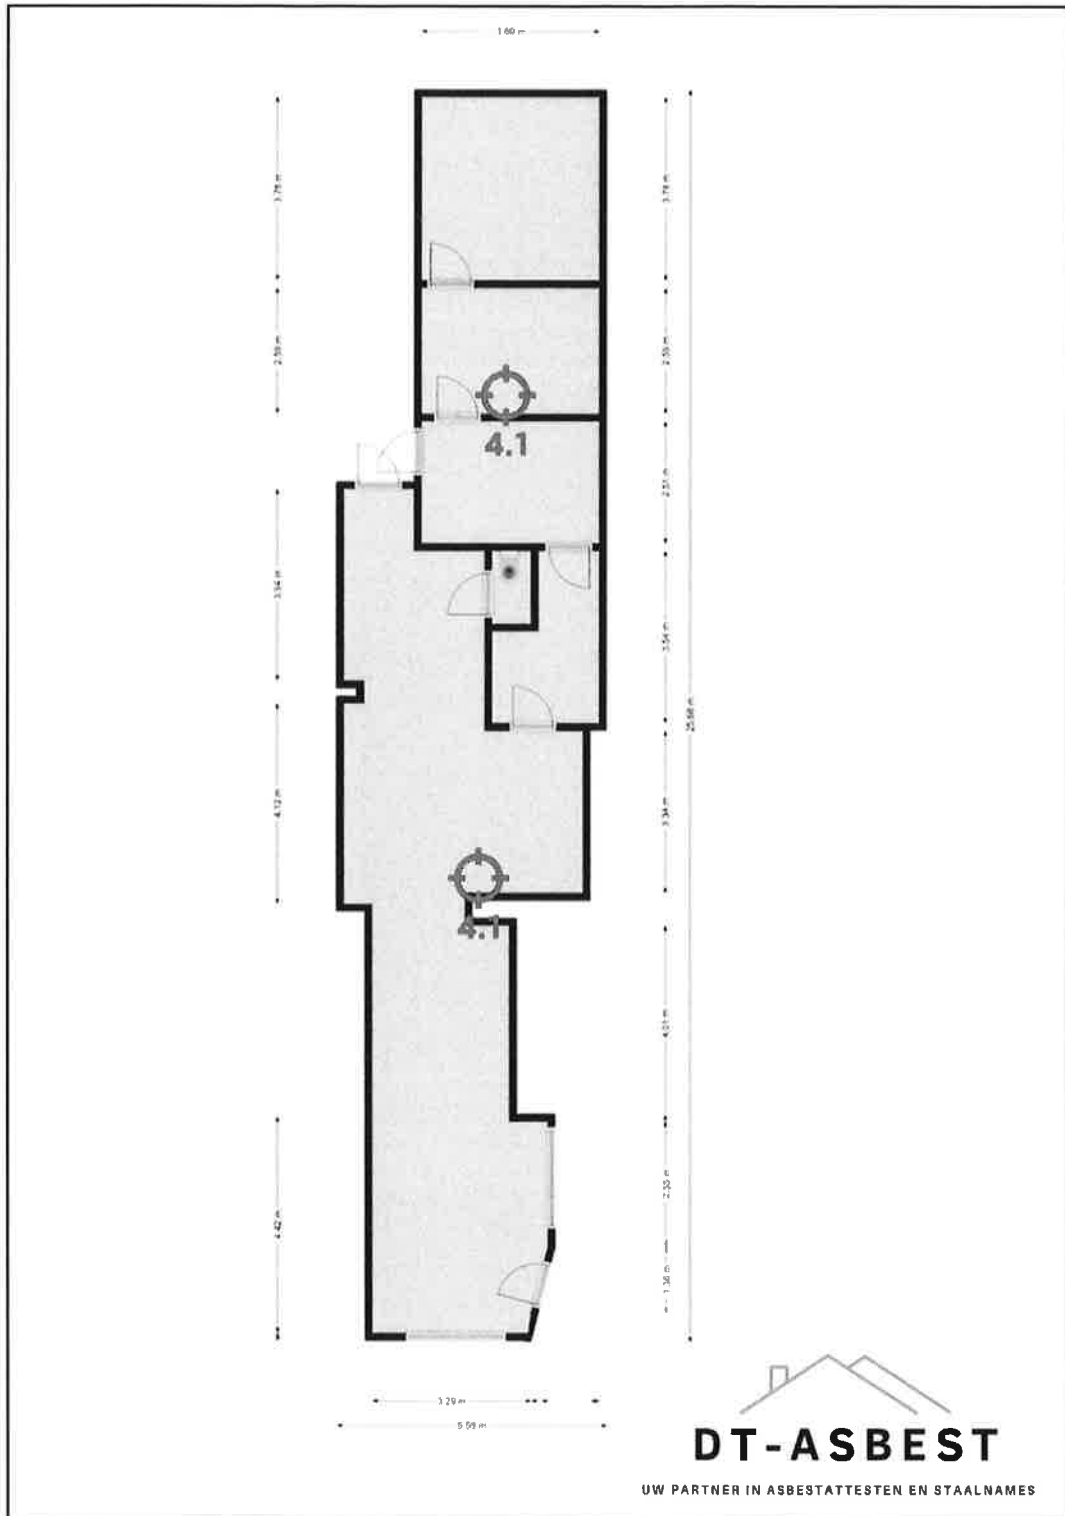
## Plan 1.2: Plan GLV

4. Pleisterwerk muren	Geen asbest	-
4.1 Code: MM01	Mengmonster	-

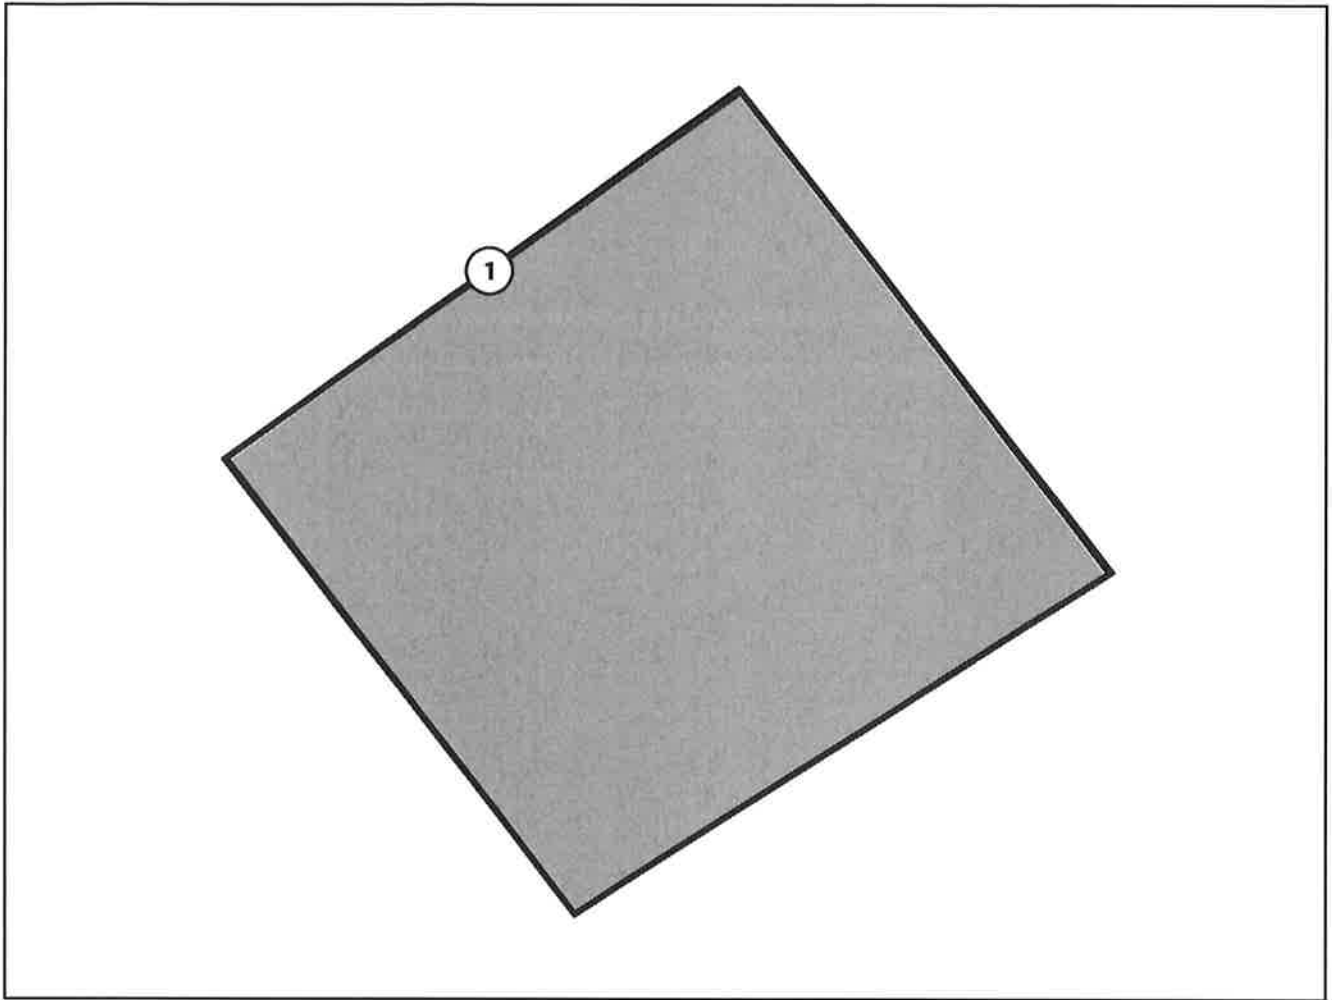
## Plan 2.1: Tuinberging plan

Beschrijving	Type	Actie
1. Tuinberging	Advies	-

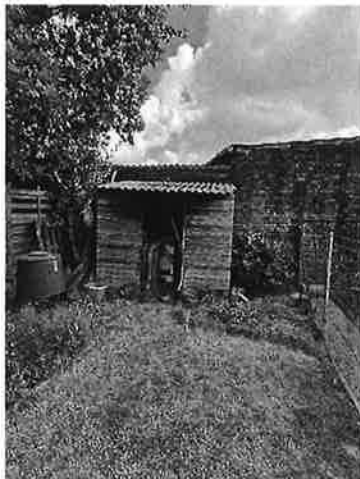
## Fiche 1: Tuinberging

De tuin behoort tot de gemeenschap maar het handelspand heeft een privaat gebruik op de tuin. Achterin de tuin is er een tuinberging met asbesthoudende gofplaten. Dit is de reden dat deze tuinberging niet opgenomen wordt als bronfiche maar als adviesfiche.

Identificatiemethode	vaststelling
Primaire drager	Schuin dak
(Asbest)materiaal	Dak- en gevelbekleding - Golfplaat
Bindmiddel	Cement
Gebondenheid bindmiddel	Hecht

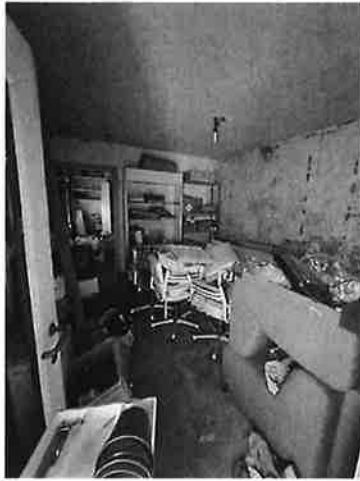
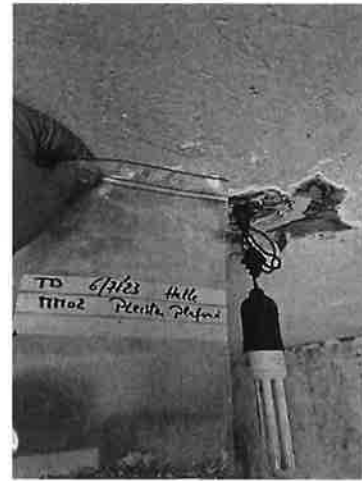
## Fiche 3: Pleisterwerk plafonds

Geen asbest

#	Type	Referentie	Resultaat
3.1	Mengmonster	MM02	Geen asbest

Beschrijving	Pleisterwerk plafonds
Omgeving	Binnen
Primaire drager	Plafond
Bindmiddel van materiaal	Gips - kalk

<b>Gebondenheid op basis van bindmiddel</b>	Niet-hechtgebonden
<b>Hoeveelheid (oppervlakte - dikte - aantal)</b>	• 21,00 m <sup>2</sup> - 1,00 cm - 1 stuk
<b>Totaal volume</b>	0,21 m <sup>3</sup>
<b>Identificatiemethode</b>	Vaststelling met monstername
<b>Destructieve handeling voor identificatie</b>	Nee

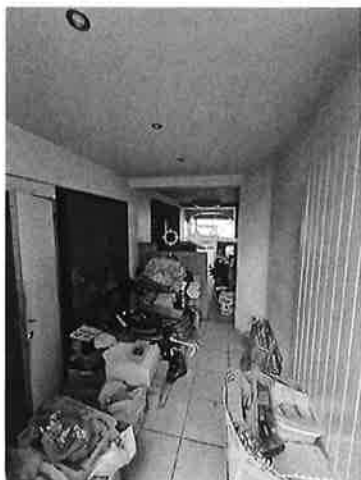
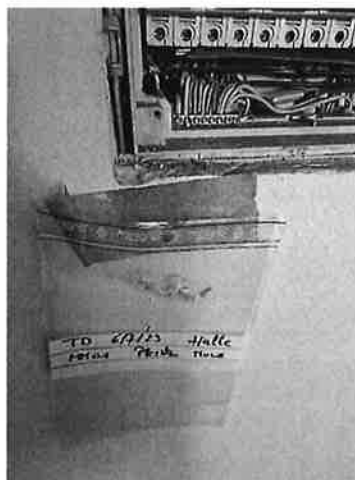
## Fiche 4: Pleisterwerk muren

Geen asbest

#	Type	Referentie	Resultaat
4.1	Mengmonster	MM01	Geen asbest

Beschrijving	Pleisterwerk muren
Omgeving	Binnen
Primaire drager	Binnenwand
Bindmiddel van materiaal	Gips - kalk

<b>Gebondenheid op basis van bindmiddel</b>	Niet-hechtgebonden
<b>Hoeveelheid (oppervlakte - dikte - aantal)</b>	• 250,00 m <sup>2</sup> - 1,00 cm - 1 stuk
<b>Totaal volume</b>	2,50 m <sup>3</sup>
<b>Identificatiemethode</b>	Vaststelling met monstername
<b>Destructieve handeling voor identificatie</b>	Nee
