Asbestinventarisatetest

Sint-Rochusstraat 75/01, 1500 Halle

Attestnummer : **20230715-000142.000**

Zone 1: Handelspand

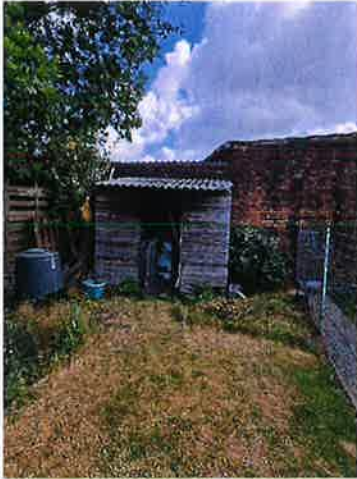
Fiche 1: Tuinberging

De tuin behoort tot de gemeenschap maar het handelspand heeft een privaat gebruik op de tuin. Achterin de tuin is er een tuinberging met asbesthoudende golfplaten. Dit is de reden dat deze tuinberging niet opgenomen wordt als bronfiche maar als adviesfiche.

Identificatiemethode	vaststelling
Primaire drager	Schuin dak
(Asbest)materiaal	Dak- en gevelbekleding - Golfplaat
Bindmiddel	Cement
Gebondenheid bindmiddel	Hecht

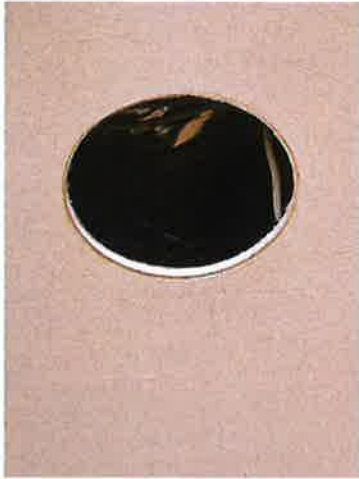
Fiche 2: Valse plafonds

De zwevende plafonds zijn van gipsplaten van het merk Gyproc, deze zijn niet asbesthoudend.

Gezien het bemonsterde pleisterwerk in de andere zone niet asbesthoudend is kunnen we ervan uitgaan dat indien er nog origineel pleisterwerk achter dit gipsplaten plafond bevindt, deze ook niet asbesthoudend zijn.

Identificatiemethode	Vaststelling & expertise (niet-asbestverdacht)
Primaire drager	Plafond
(Asbest)materiaal	In-situ afwerkingslagen - Pleisterwerk (wand, plafond, ...)
Bindmiddel	Gips - kalk
Gebondenheid bindmiddel	Niet-hechtgebonden

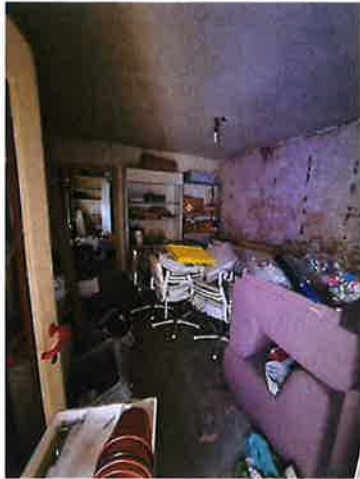
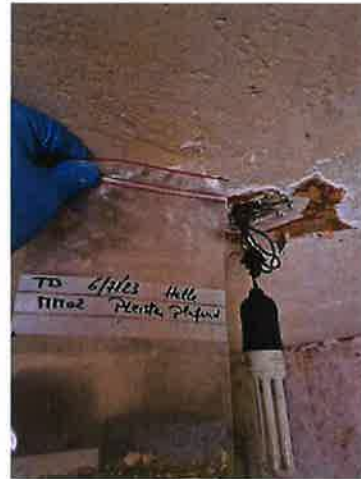
Fiche 3: Pleisterwerk plafonds

Geen asbest

#	Type	Referentie	Resultaat
3.1	Mengmonster	MM02	Geen asbest

Beschrijving	Pleisterwerk plafonds
Omgeving	Binnen
Primaire drager	Plafond
Bindmiddel van materiaal	Gips - kalk

Gebondenheid op basis van bindmiddel	Niet-hechtgebonden
Hoeveelheid (oppervlakte - dikte - aantal)	• 21,00 m ² - 1,00 cm - 1 stuk
Totaal volume	0,21 m ³
Identificatiemethode	Vaststelling met monstername
Destructieve handeling voor identificatie	Nee

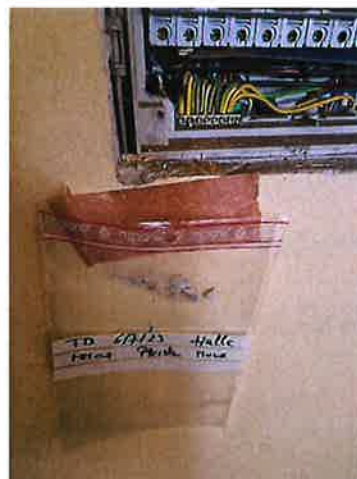
Fiche 4: Pleisterwerk muren

Geen asbest

#	Type	Referentie	Resultaat
4.1	Mengmonster	MM01	Geen asbest

Beschrijving	Pleisterwerk muren
Omgeving	Binnen
Primaire drager	Binnenwand
Bindmiddel van materiaal	Gips - kalk

Gebondenheid op basis van bindmiddel	Niet-hechtgebonden
Hoeveelheid (oppervlakte - dikte - aantal)	• 250,00 m ² - 1,00 cm - 1 stuk
Totaal volume	2,50 m ³
Identificatiemethode	Vaststelling met monstername
Destructieve handeling voor identificatie	Nee
