Asbestinventarisatetest

Zelliklaan 53, 8400 Oostende

Attestnummer : 20240325-000480.000

Niet-asbestveilig

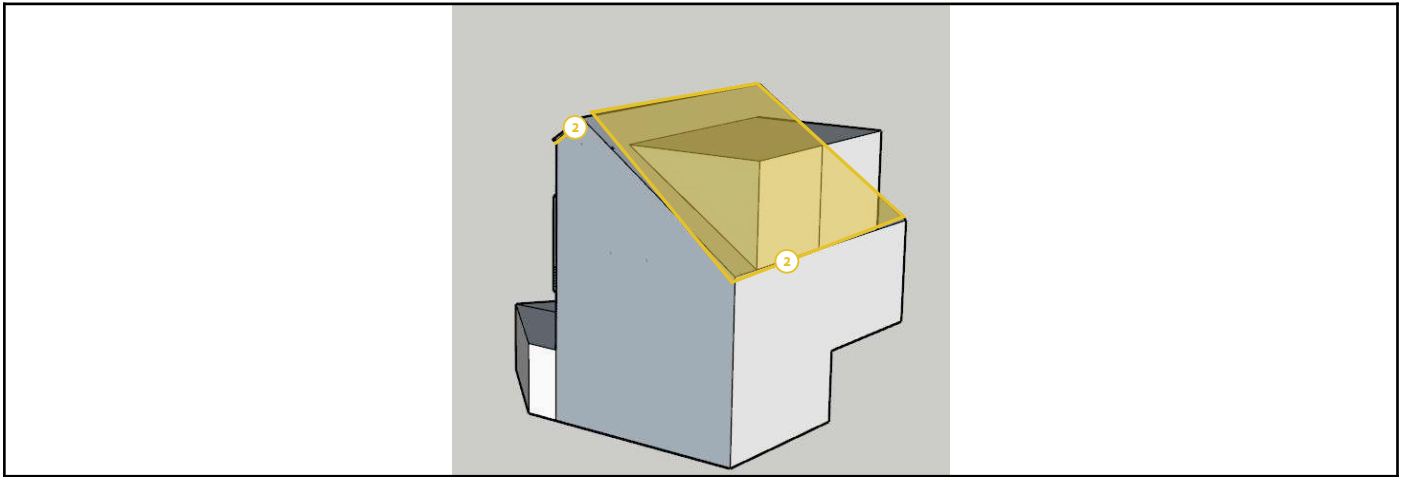
Plan 1.4: zij aanzicht links

Beschrijving	Type	Actie
2. onderdakplaten	Asbestmateriaal	Zorgvuldig beheren

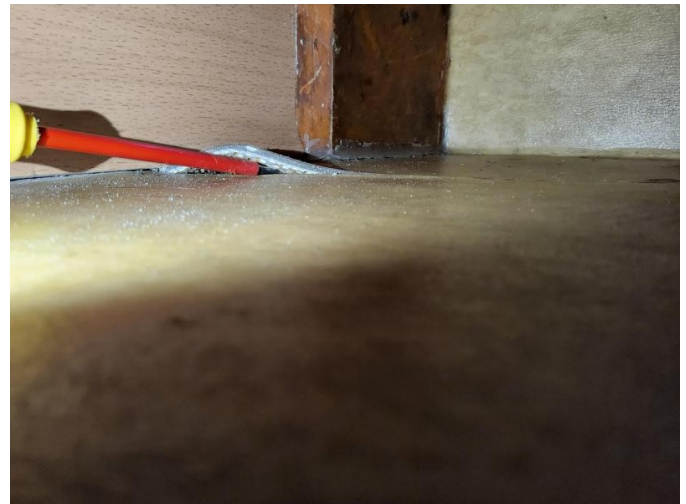
Overzichtsfoto

Detailfoto

Het asbestmateriaal valt onder de mijlpaal van 2034.

Eindbeoordeling materiaalrisico	Verhoogd materiaalrisico en/of verhoogde kans op vezelvrijgave
---------------------------------	----------------------------------------------------------------

Gebondenheid	Categorie 2: niet-hechtgebonden met matrix
Asbestsoort (vezeltype)	Alleen chrysotiel
Asbestconcentratie	Hoog ($\geq 50\%$)
Afschermingsgraad van het gehele materiaal	Geheel of deels (ook) vrij aan de binnenlucht
Toestand van het materiaal	Licht beschadigd, licht verweerd. Intact materiaal type Pical – asbestboard of categorie III 'gebondenheid'

Beschrijving	vinyl bekleding trap
Omgeving	Binnen
Primaire drager	Vloer
Asbestmateriaal	Prefab - afwerking - Vloerzeil
Bindmiddel van asbestmateriaal	Karton - papier - viltachtig
Gebondenheid op basis van bindmiddel	Niet-hechtgebonden
Hoeveelheid (oppervlakte - aantal)	• 10,00 m ² - 1 stuk
Totale oppervlakte	10,00 m ²
Eenvoudig bereikbaar	Ja
Bevestigingswijze	• Verlijmd, ingegoten, versmeerd

- Verwijder dit asbestmateriaal zo snel mogelijk. Volg de toestand goed op.

- Hermetische zone (erkend asbestverwijderaar)
Voor het verwijderen van asbesthoudende gelijmde vloerzeilen de techniek van de hermetisch afgesloten zone toegepast te worden. Deze verwijderingsmethode mag enkel uitgevoerd worden door een erkend asbestverwijderaar.
