Asbestinventarisatetest

A. Rodenbachstraat 6, 8370 Blankenberge
Gemeenschappelijke delen

Attestnummer : 20230522-000193.000

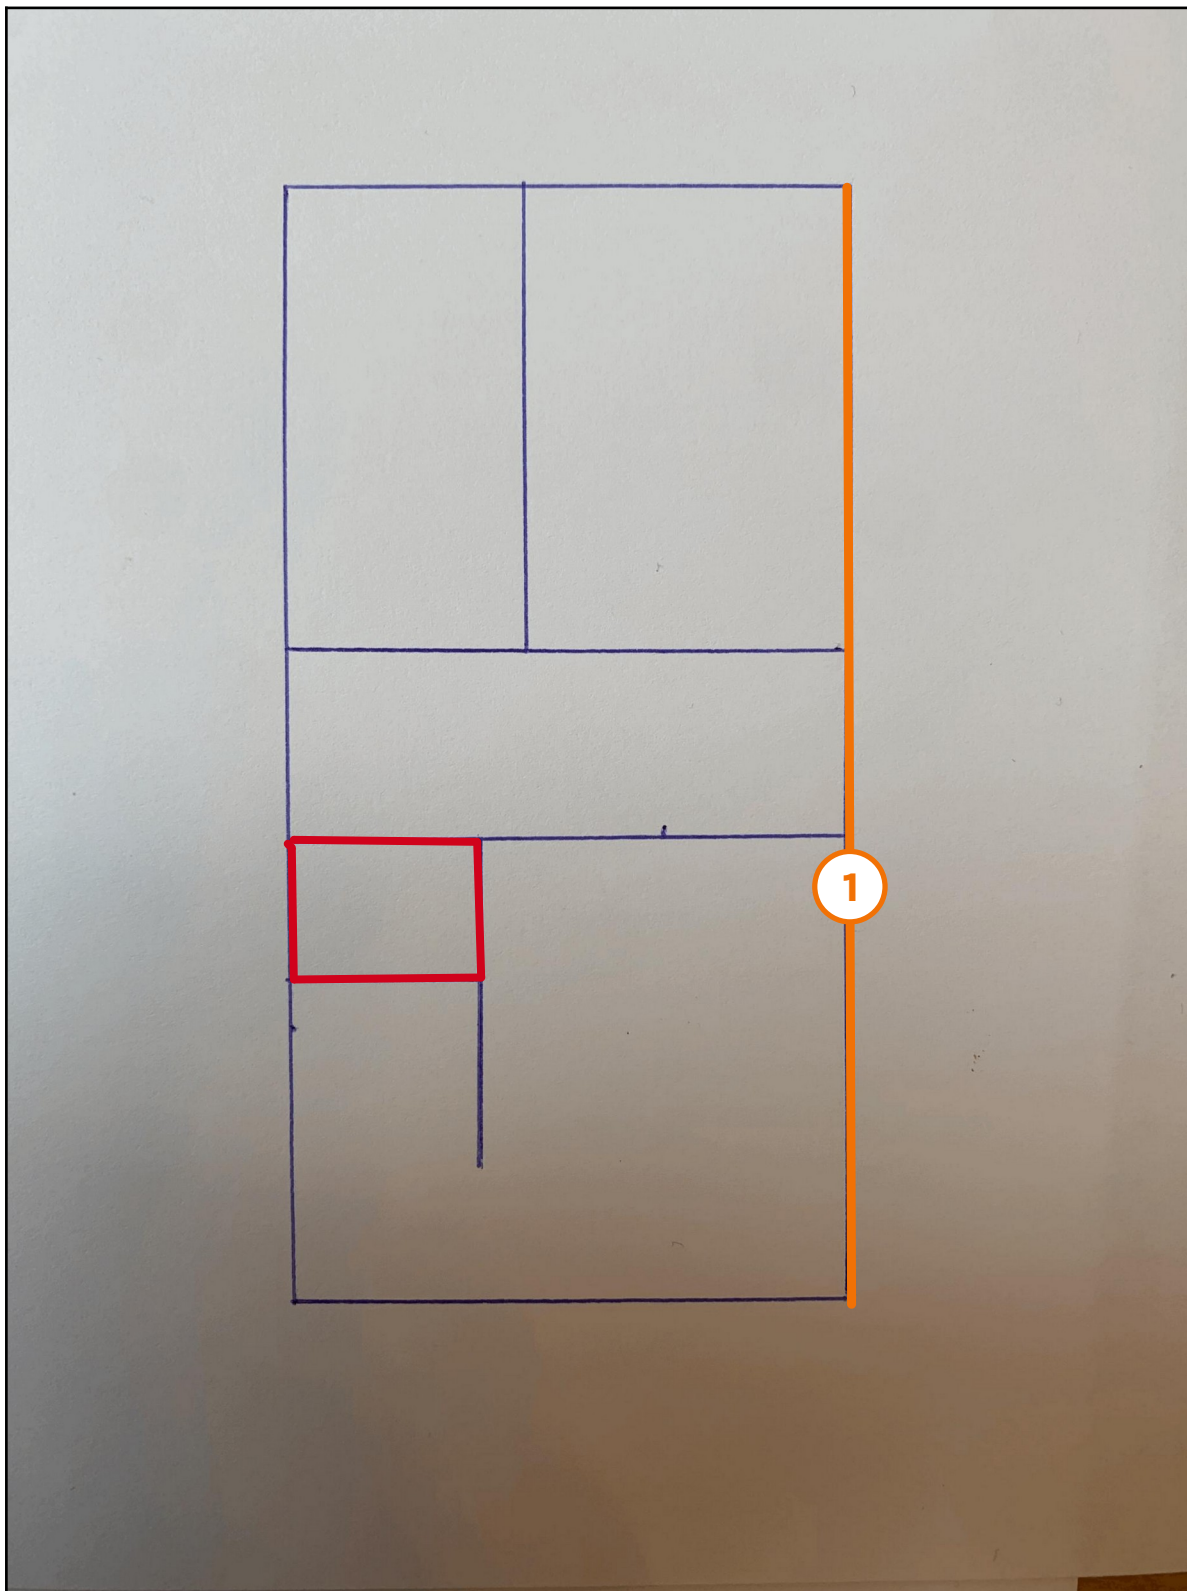
Plan 1.2: verdiep +1

1. leien afwerking zijgevel	Asbestmateriaal	Verwijderen
-----------------------------	-----------------	-----------------------------

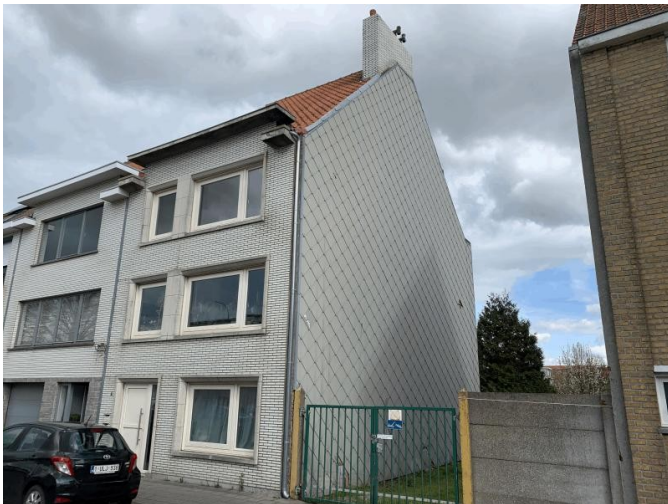
Eindbeoordeling materiaalrisico	Laag materiaalrisico en/of verlaagde kans op vezelvrijgave
---------------------------------	--

Gebondenheid	Categorie 1: hechtgebonden in oorsprong
Asbestsoort (vezeltype)	Crocidoliet aanwezig
Asbestconcentratie	Laag (< 50%)
Afschermingsgraad van het gehele materiaal	Geheel of deels vrij aan de buitenlucht
Toestand van het materiaal	Licht beschadigd, licht verweerd. Intact materiaal type Pical – asbestboard of categorie III 'gebondenheid'

Beschrijving	leien afwerking zijgevel
Omgeving	Buiten
Primaire drager	Wand buitenschil
Asbestmateriaal	Dak- en gevelbekleding - Lei, shingle
Bindmiddel van asbestmateriaal	Cement
Gebondenheid op basis van bindmiddel	Hecht
Hoeveelheid (oppervlakte - aantal)	• 140,00 m ² - 1 stuk
Totale oppervlakte	140,00 m ²
Eenvoudig bereikbaar	Ja

Bevestigingswijze	• Genageld, geniet
Identificatiemethode	Vaststelling zonder monstername
Destructieve handeling voor identificatie	Nee

Verwijderen

- Zorg voor een veilig beheer. Vermijd het beschadigen van het asbestmateriaal. Controleer de toestand jaarlijks op wijzigingen.
- Hemelwater dat afspoelt van asbestcement daken of gevels kan asbestdeeltjes bevatten. Gebruik het enkel voor gesloten circuits (bv. spoelen toiletten). Reinig na het vervangen van het dak of de gevel de dakgoten en regenwaterput of -ton om asbesthoudend sediment of slib te verwijderen

- Eenvoudige handelingen: enkel door erkend asbestverwijderaar laat deze toepassing verwijderen door een erkend asbestverwijderaar volgens de methode van eenvoudige handelingen +35 vierkante meter

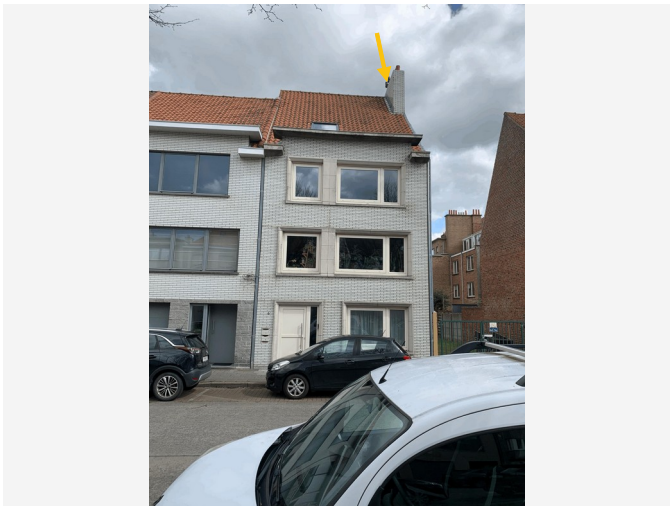
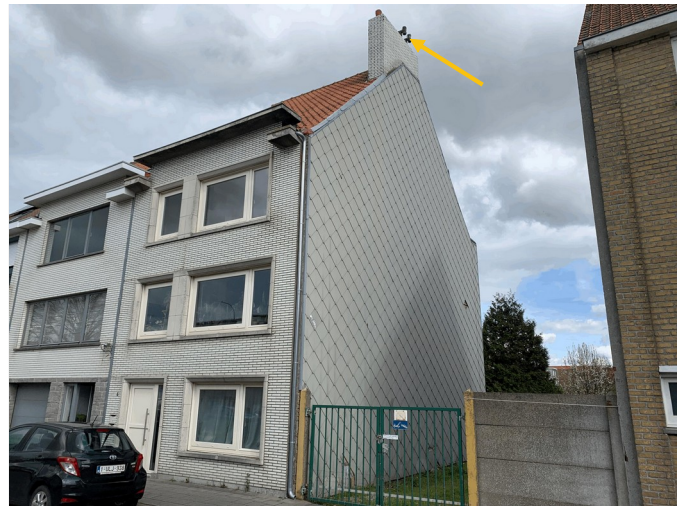
Eindbeoordeling materiaalrisico	Laag materiaalrisico en/of verlaagde kans op vezelvrijgave
---------------------------------	--

Gebondenheid	Categorie 1: hechtgebonden in oorsprong
Asbestsoort (vezeltype)	Crocidoliet aanwezig
Asbestconcentratie	Laag (< 50%)
Afschermingsgraad van het gehele materiaal	Geheel of deels vrij aan de buitenlucht
Toestand van het materiaal	Licht beschadigd, licht verweerd. Intact materiaal type Pical – asbestboard of categorie III 'gebondenheid'

Beschrijving	schouw asbestcement
Omgeving	Buiten
Primaire drager	HVAC infrastructuur en uitrusting
Asbestmateriaal	Rookgaskanaal
Bindmiddel van asbestmateriaal	Cement
Gebondenheid op basis van bindmiddel	Hecht
Hoeveelheid (lengte - omtrek - dikte - aantal)	<ul style="list-style-type: none">• 2,00 m - 15,00 cm - 0,50 cm - 1 stuk
Totaal volume	0,002 m ³
Eenvoudig bereikbaar	Ja
Bevestigingswijze	<ul style="list-style-type: none">• Geschroefd

Verwijderen

- Zorg voor een veilig beheer. Vermijd het beschadigen van het asbestmateriaal. Controleer de toestand jaarlijks op wijzigingen.

- Eenvoudige handelingen: mag via doe-het-zelf of door werknemer(s) met opleidingsattest eenvoudige handelingen
deze toepassing mag door de eigenaar of door werknemer(s) met een opleidingsattest verwijderd worden volgens de methode van eenvoudige handelingen

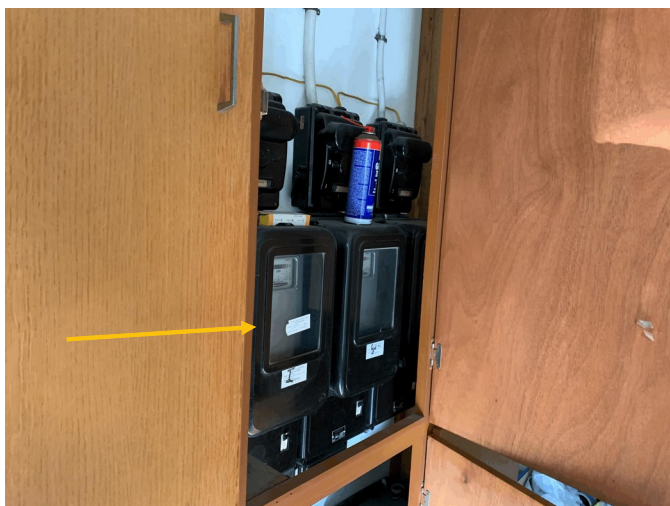
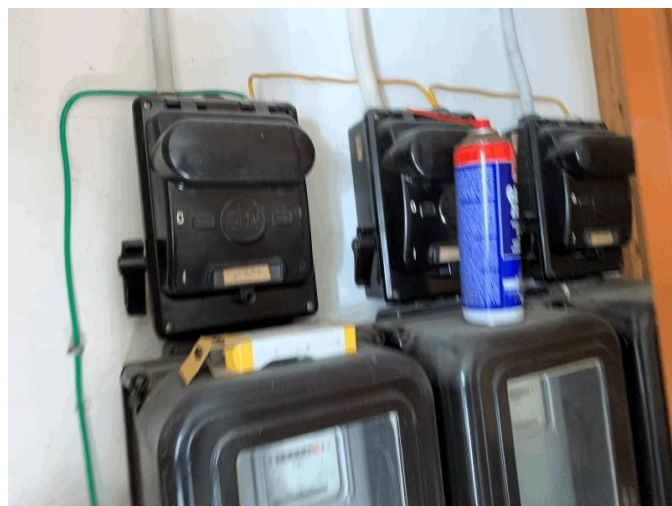
Eindbeoordeling materiaalrisico	Laag materiaalrisico en/of verlaagde kans op vezelvrijgave
---------------------------------	--

Gebondenheid	Categorie 1: hechtgebonden in oorsprong
Asbestsoort (vezeltype)	Crocidoliet aanwezig
Asbestconcentratie	Laag (< 50%)
Afschermingsgraad van het gehele materiaal	Geheel of deels (ook) vrij aan de binnenlucht
Toestand van het materiaal	Onbeschadigd, niet verweerd

Beschrijving	bakeliet tellerkast
Omgeving	Binnen
Primaire drager	Communicatie en elektrische infrastructuur en uitrusting
Asbestmateriaal	Plaat, paneel, tablet - Type Bakeliet
Bindmiddel van asbestmateriaal	Kunststof of -hars
Gebondenheid op basis van bindmiddel	Hecht
Hoeveelheid (oppervlakte - dikte - aantal)	<ul style="list-style-type: none">• 2,00 m² - 0,60 cm - 1 stuk
Totaal volume	0,012 m ³
Eenvoudig bereikbaar	Nee <ul style="list-style-type: none">• De verwijdering is niet mogelijk binnen normale beheers-, onderhoudscycli of binnen vergelijkbare stilstand.
Bevestigingswijze	<ul style="list-style-type: none">• Geschroefd

Zorgvuldig beheren

- Zorg voor een veilig beheer en verwijder dit asbestmateriaal wanneer het bij werken eenvoudig bereikbaar wordt. Controleer de toestand jaarlijks op wijzigingen.

- Eenvoudige handelingen: enkel door erkend asbestverwijderaar spanning op! Laat deze toepassing bij vervanging enkel verwijderen door een erkend elektricien.

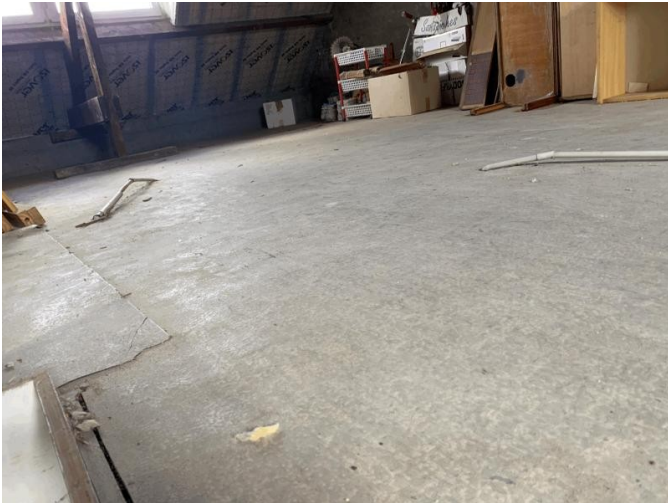
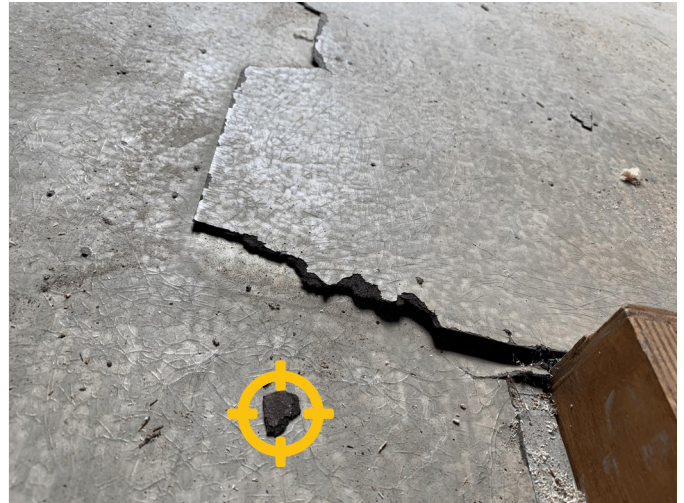
Fiche 4: vloerzeil zolder

Geen asbest

#	Type	Referentie	Resultaat
4.1	Puntmonster	23019/05	Geen asbest

Beschrijving	vloerzeil zolder
Omgeving	Binnen
Primaire drager	Vloer
Bindmiddel van materiaal	Kunststof of -hars

Gebondenheid op basis van bindmiddel	Hecht
Hoeveelheid (oppervlakte - aantal)	• 72,00 m ² - 1 stuk
Totale oppervlakte	72,00 m ²
Identificatiemethode	Vaststelling met monstername
Destructieve handeling voor identificatie	Nee
