Asbestinventarisatetest

A. Rodenbachstraat 6/GLVL, 8370 Blankenberge

Attestnummer : 20230522-000183.000

Uitgegeven op : 22.05.2023

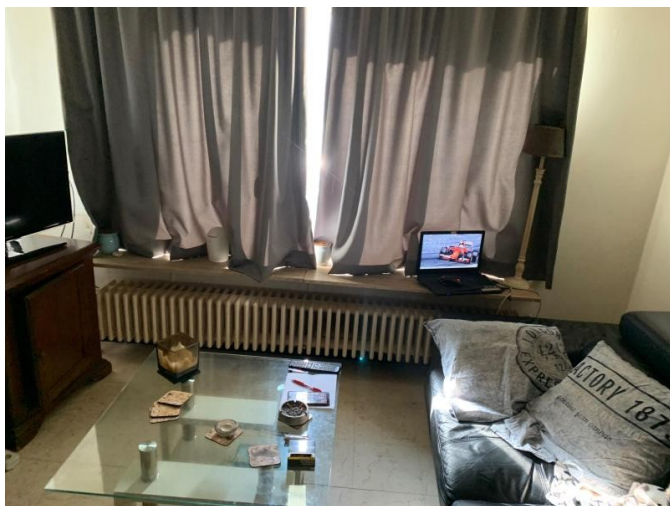
Vrije foto

bij gietijzeren verwarmingselementen zoals gebruikt in het appartement werden vaak asbesthoudende dichtingen gebruikt.

Identificatiemethode	Redelijk vermoeden
Primaire drager	HVAC infrastructuur en uitrusting
(Asbest)materiaal	Pakking, dichting
Bindmiddel	Kunststof of -hars
Gebondenheid bindmiddel	Hecht

Vervang hierom op zijn geheel de verwarmingselementen bij renovatie.

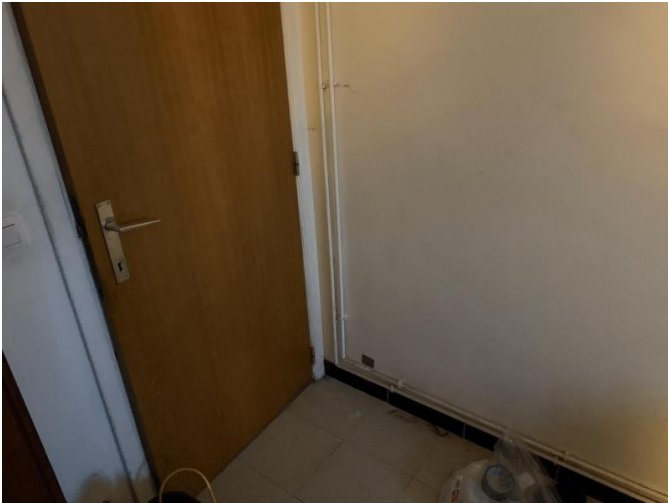
Fiche 3: pleitesr wanden

Geen asbest

#	Type	Referentie	Resultaat
3.1	Mengmonster	23019/07	Geen asbest

Beschrijving	pleitesr wanden
Omgeving	Binnen
Primaire drager	Binnenwand
Bindmiddel van materiaal	Gips - kalk

Gebondenheid op basis van bindmiddel	Niet-hechtgebonden
Hoeveelheid (oppervlakte - dikte - aantal)	• 1,00 m ² - 1,00 cm - 1 stuk
Totaal volume	0,01 m ³
Identificatiemethode	Vaststelling met monstername
Destructieve handeling voor identificatie	Nee

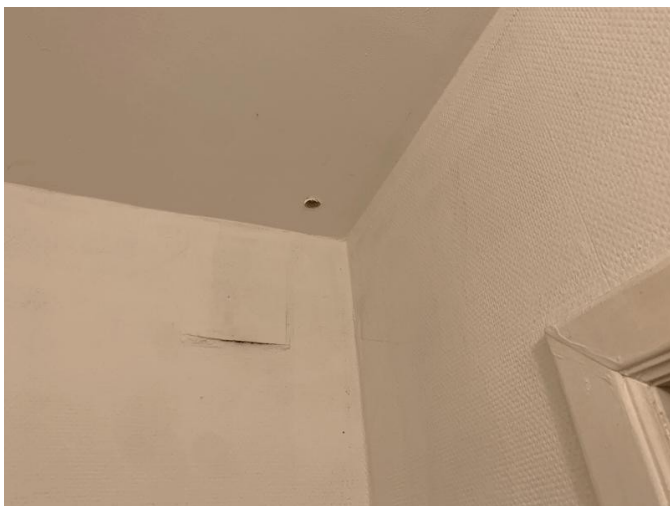
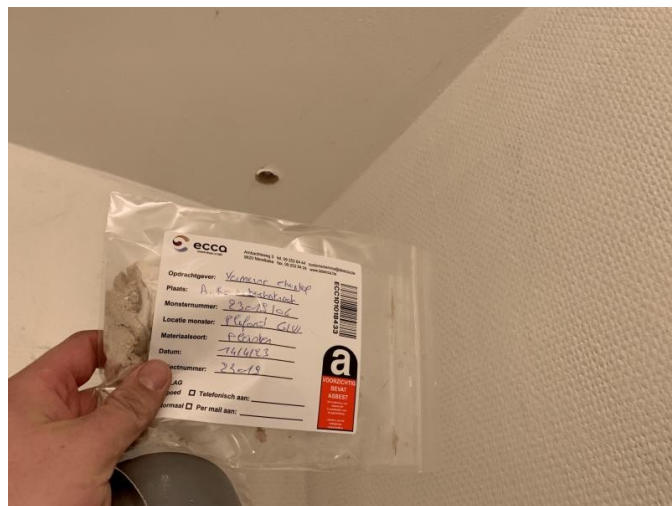
Fiche 4: pleister plafond

Geen asbest

#	Type	Referentie	Resultaat
4.1	Mengmonster	23019/06	Geen asbest

Beschrijving	pleister plafond
Omgeving	Binnen
Primaire drager	Binnenwand
Bindmiddel van materiaal	Gips - kalk

Gebondenheid op basis van bindmiddel	Niet-hechtgebonden
Hoeveelheid (oppervlakte - dikte - aantal)	• 1,00 m ² - 1,00 cm - 1 stuk
Totaal volume	0,01 m ³
Identificatiemethode	Vaststelling met monstername
Destructieve handeling voor identificatie	Nee
