Asbestinventarisatetest

A. Rodenbachstraat 6/VER1, 8370 Blankenberge

Attestnummer : 20230522-000188.000

Uitgegeven op : 22.05.2023

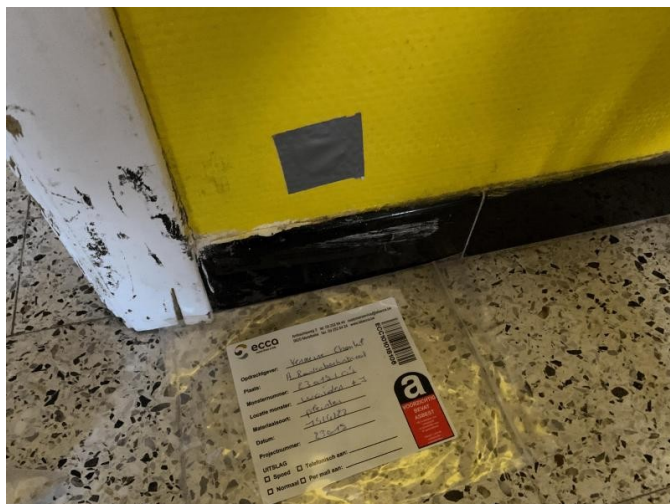
Fiche 3: pleister wanden

Geen asbest

#	Type	Referentie	Resultaat
3.1	Mengmonster	23019/04	Geen asbest

Beschrijving	pleister wanden
Omgeving	Binnen
Primaire drager	Binnenwand
Bindmiddel van materiaal	Gips - kalk

Gebondenheid op basis van bindmiddel	Niet-hechtgebonden
Hoeveelheid (oppervlakte - dikte - aantal)	• 1,00 m ² - 1,00 cm - 1 stuk
Totaal volume	0,01 m ³
Identificatiemethode	Vaststelling met monstername
Destructieve handeling voor identificatie	Nee

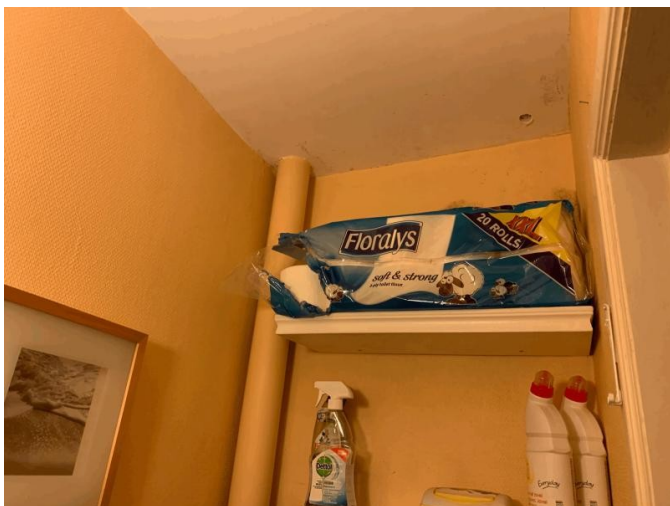
Fiche 4: pleister plafond

Geen asbest

#	Type	Referentie	Resultaat
4.1	Mengmonster	23019/03	Geen asbest

Beschrijving	pleister plafond
Omgeving	Binnen
Primaire drager	Binnenwand
Bindmiddel van materiaal	Gips - kalk

Gebondenheid op basis van bindmiddel	Niet-hechtgebonden
Hoeveelheid (oppervlakte - dikte - aantal)	• 1,00 m ² - 1,00 cm - 1 stuk
Totaal volume	0,01 m ³
Identificatiemethode	Vaststelling met monstername
Destructieve handeling voor identificatie	Nee
