Asbestinventarisatetest

A. Rodenbachstraat 6/VER2, 8370 Blankenberge

Attestnummer : 20230522-000189.000

Zone 1: appartement verdiep 2

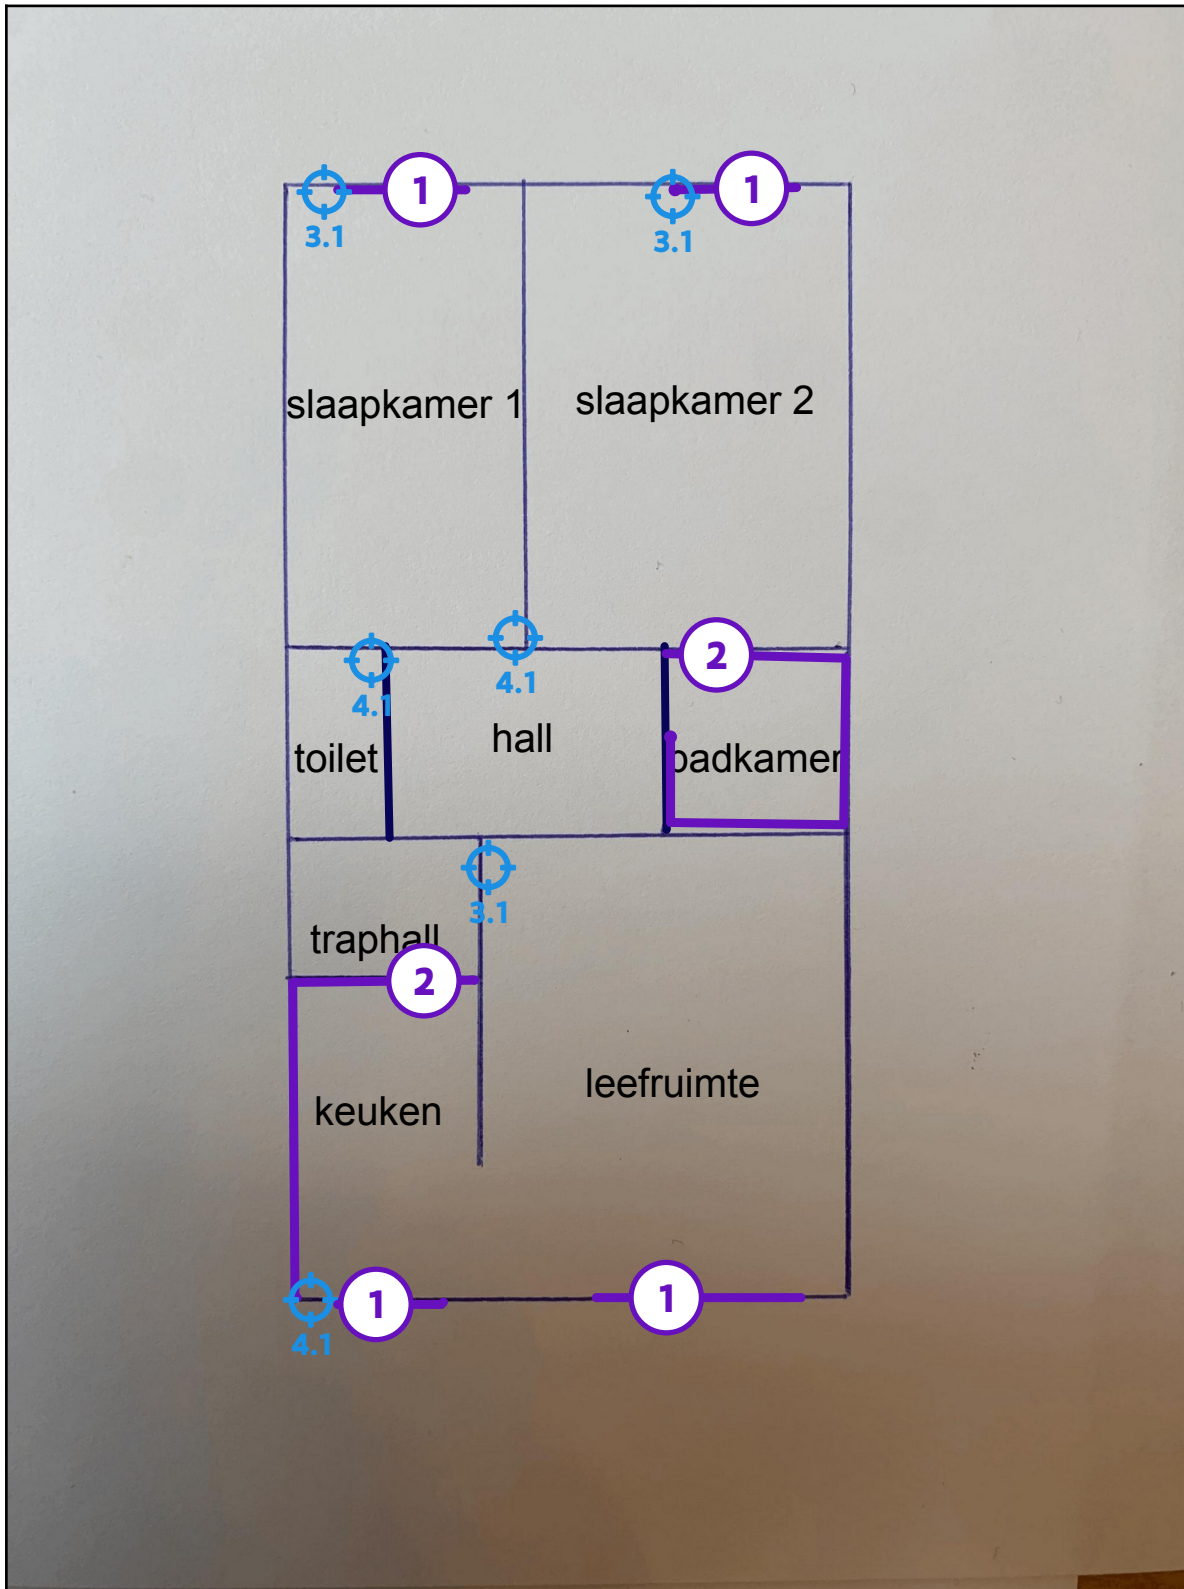
Plan 1.1: appartement

1. gietijzer verwarming	Advies	-
2. tegellijn keuken + badkamer	Advies	-
3. pleister plafond	Geen asbest	-
3.1 Code: 23019/02	Mengmonster	-
4. pleister wanden	Geen asbest	-
4.1 Code: 23019/01	Mengmonster	-

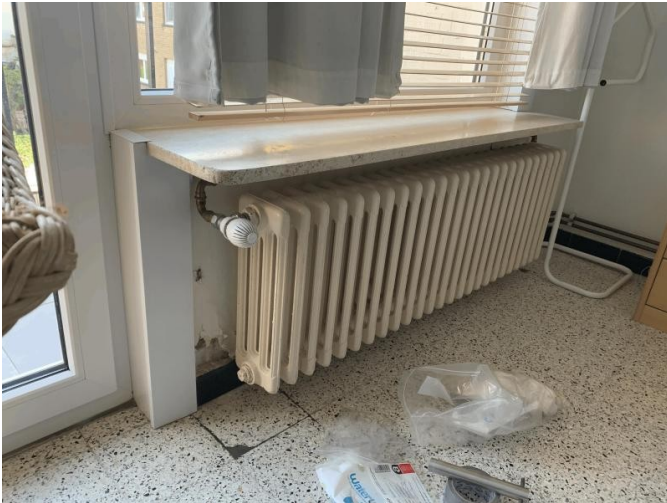
Vrije foto

bij gietijzeren verwarmingselementen zoals gebruikt in het appartement werden vaak asbesthoudende dichtingen gebruikt.

Identificatiemethode	Redelijk vermoeden
Primaire drager	HVAC infrastructuur en uitrusting
(Asbest)materiaal	Pakking, dichting
Bindmiddel	Kunststof of -hars
Gebondenheid bindmiddel	Hecht

Vervang hierom op zijn geheel de verwarmingselementen bij renovatie.

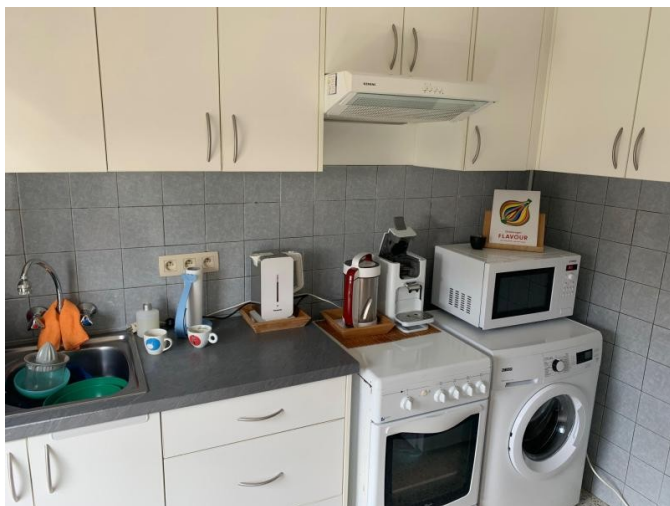
Vrije foto

Tegellijm bestaat vaak hoofdzakelijk uit cement vermengd met andere bestanddelen zoals gips en zand. Stelt de asbestdeskundige vast dat de tegellijm afwijkend slechts minimaal uit cement bestaat en vooral uit een mengeling van bijvoorbeeld zand en gips, dan kan hij in de databank opteren voor 'Andere' bij bindmiddel. De asbestdeskundige noteert dan bijvoorbeeld 'cement-zand-gips' en kiest voor gebondenheid 'niet-hechtgebonden'.

Identificatiemethode	Redelijk vermoeden
Primaire drager	Binnenwand
(Asbest)materiaal	In-situ afwerkingslagen - Lijm laag
Bindmiddel	cement-zand-gips
Gebondenheid bindmiddel	Niet-hechtgebonden

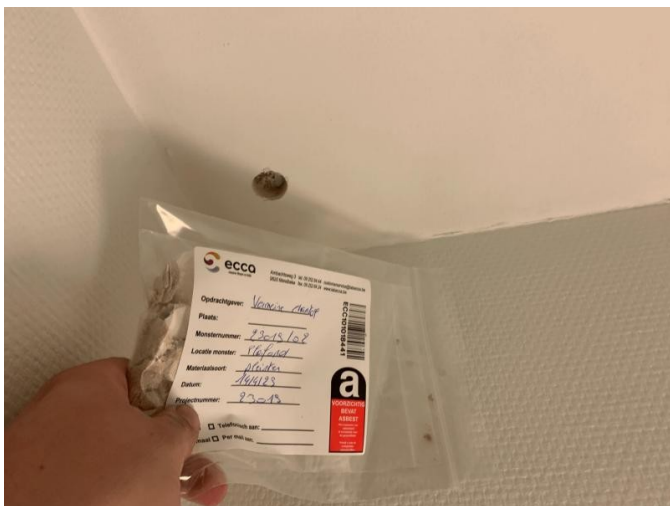
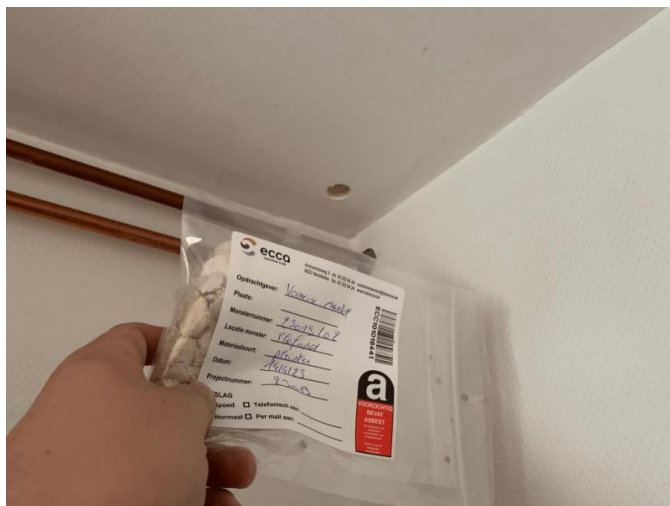
Fiche 3: pleister plafond

Geen asbest

#	Type	Referentie	Resultaat
3.1	Mengmonster	23019/02	Geen asbest

Beschrijving	pleister plafond
Omgeving	Binnen
Primaire drager	Binnenwand
Bindmiddel van materiaal	Gips - kalk

Gebondenheid op basis van bindmiddel	Niet-hechtgebonden
Hoeveelheid (oppervlakte - dikte - aantal)	• 0,10 m ² - 0,10 cm - 1 stuk
Totaal volume	< 0,001 m ³
Identificatiemethode	Vaststelling met monstername
Destructieve handeling voor identificatie	Nee

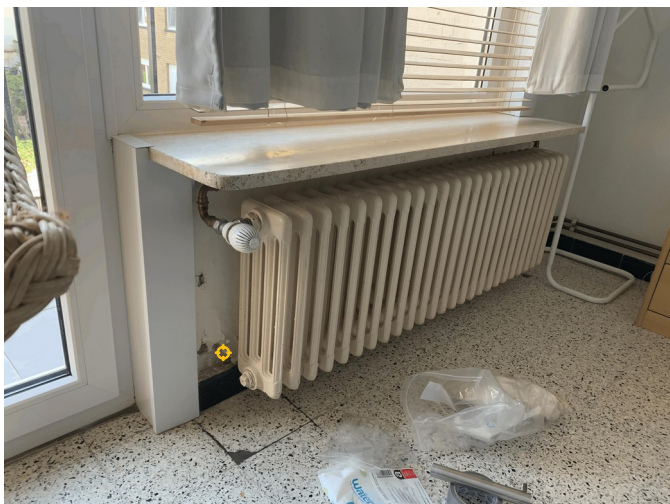
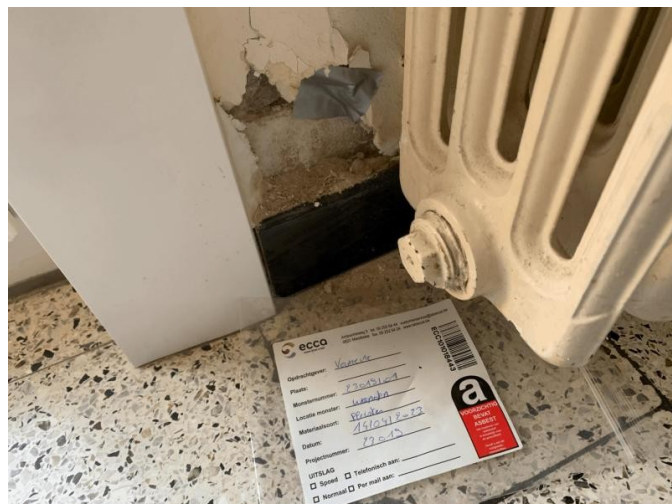
Fiche 4: pleister wanden

Geen asbest

#	Type	Referentie	Resultaat
4.1	Mengmonster	23019/01	Geen asbest

Beschrijving	pleister wanden
Omgeving	Binnen
Primaire drager	Binnenwand
Bindmiddel van materiaal	Gips - kalk

Gebondenheid op basis van bindmiddel	Niet-hechtgebonden
Hoeveelheid (oppervlakte - dikte - aantal)	• 0,10 m ² - 0,11 cm - 1 stuk
Totaal volume	< 0,001 m ³
Identificatiemethode	Vaststelling met monstername
Destructieve handeling voor identificatie	Nee
