Asbestinventarisatetest

Vredelaan 100/b0101, 8370 Blankenberge

Attestnummer : 20231211-000479.000

Zone 1: Hoofdgebouw

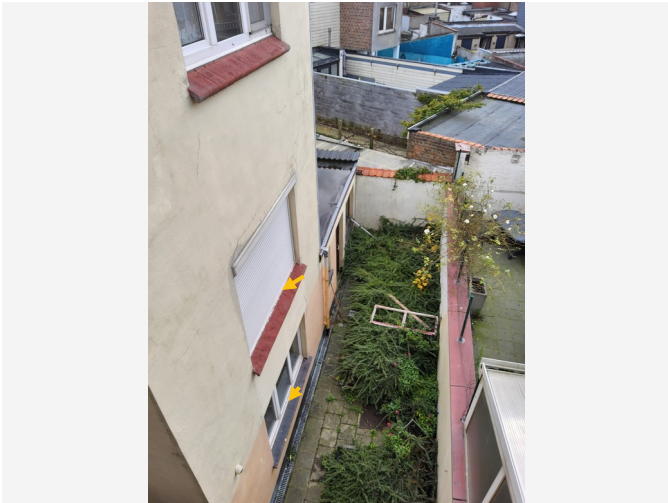
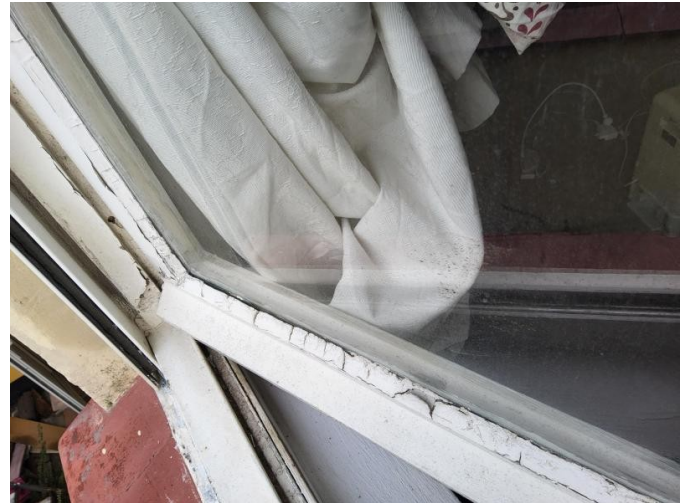
Fiche 1: mastiek aan ramen

Overzichtsfoto

Detailfoto

Geen asbest

#	Type	Referentie	Resultaat
1.1	Mengmonster	mastiek	Geen asbest

Beschrijving	mastiek aan ramen
Omgeving	Buiten
Primaire drager	Wandopening verticaal (raam, deur, ...)

Bindmiddel van materiaal	Kitten, mastiek, pasta
Gebondenheid op basis van bindmiddel	Hecht
Hoeveelheid (gewicht - aantal)	• 5,00 kg - 1 stuk
Totaal gewicht	5,00 kg
Identificatiemethode	Vaststelling met monstername
Destructieve handeling voor identificatie	Nee

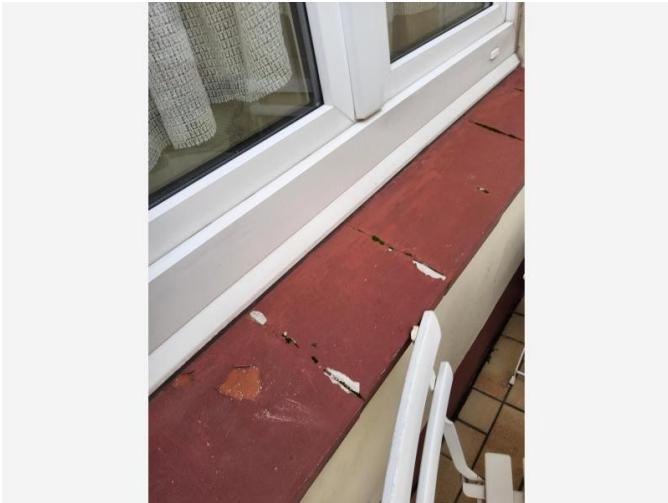
Overzichtsfoto

Detailfoto

Geen asbest

#	Type	Referentie	Resultaat
3.1	Puntmonster	stopverf	Geen asbest

Beschrijving	stopverf
Omgeving	Buiten
Primaire drager	Wandopening verticaal (raam, deur, ...)

Bindmiddel van materiaal	Kitten, mastiek, pasta
Gebondenheid op basis van bindmiddel	Hecht
Hoeveelheid (gewicht - aantal)	• 2,00 kg - 1 stuk
Totaal gewicht	2,00 kg
Identificatiemethode	Vaststelling met monstername
Destructieve handeling voor identificatie	Nee

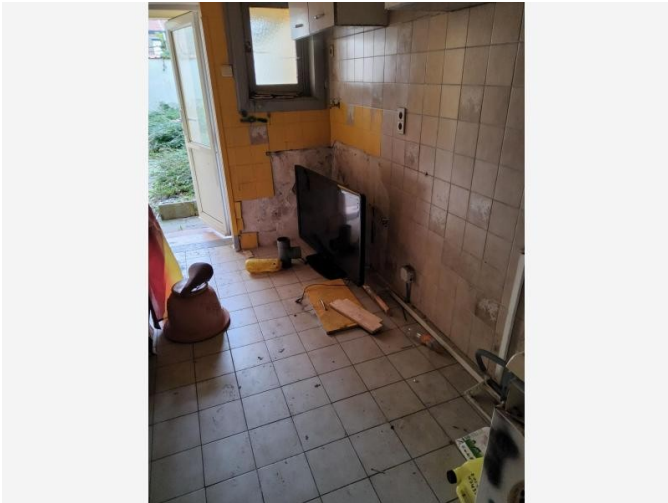
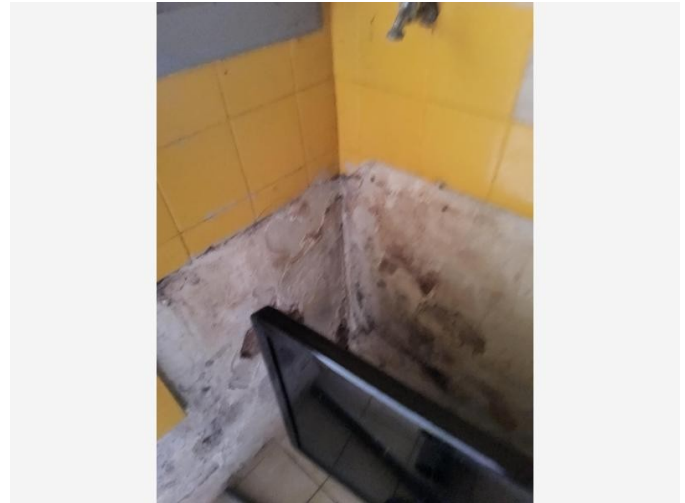
Overzichtsfoto

Detailfoto

Geen asbest

#	Type	Referentie	Resultaat
4.1	Puntmonster	tegellijm	Geen asbest

Beschrijving	tegellijm wandtegels
Omgeving	Binnen
Primaire drager	Binnenwand

Bindmiddel van materiaal	cement - gips - zand
Gebondenheid op basis van bindmiddel	Hecht
Hoeveelheid (gewicht - aantal)	• 60,00 kg - 1 stuk
Totaal gewicht	60,00 kg
Identificatiemethode	Vaststelling met monstername
Destructieve handeling voor identificatie	Nee
