# Asbestinventarisatetest

Vredelaan 100/b0201, 8370 Blankenberge

Attestnummer : 20231212-000002.000

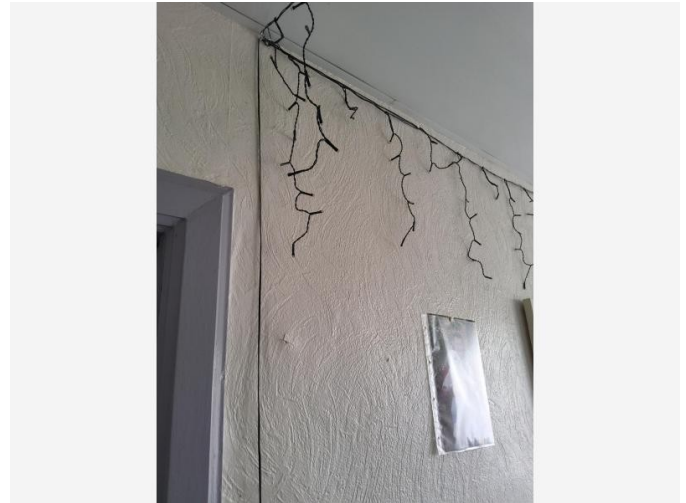
Overzichtsfoto

Geen asbest

#	Type	Referentie	Resultaat
1.1	Mengmonster	pleister muur	Geen asbest

Beschrijving	pleisterwerk muren
Omgeving	Binnen
Primaire drager	Binnenwand
Bindmiddel van materiaal	Gips - kalk

<b>Gebondenheid op basis van bindmiddel</b>	Niet-hechtgebonden
<b>Hoeveelheid (oppervlakte - dikte - aantal)</b>	• 100,00 m <sup>2</sup> - 0,30 cm - 1 stuk
<b>Totaal volume</b>	0,30 m <sup>3</sup>
<b>Identificatiemethode</b>	Vaststelling met monstername
<b>Destructieve handeling voor identificatie</b>	Nee

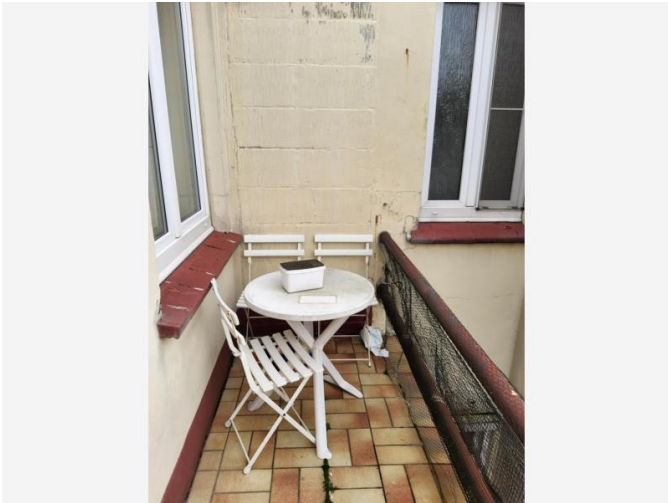
Overzichtsfoto

Geen asbest

#	Type	Referentie	Resultaat
2.1	Puntmonster	stopverf	Geen asbest

Beschrijving	stopverf
Omgeving	Buiten
Primaire drager	Wandopening verticaal (raam, deur, ...)
Bindmiddel van materiaal	Kitten, mastiek, pasta

<b>Gebondenheid op basis van bindmiddel</b>	Hecht
<b>Hoeveelheid (gewicht - aantal)</b>	• 1,00 kg - 1 stuk
<b>Totaal gewicht</b>	1,00 kg
<b>Identificatiemethode</b>	Vaststelling met monstername
<b>Destructieve handeling voor identificatie</b>	Nee
