Asbestinventarisatetest

Langestraat 44A, 8400 Oostende

Attestnummer : 20241122-000081.000

Uitgegeven op : 22.11.2024

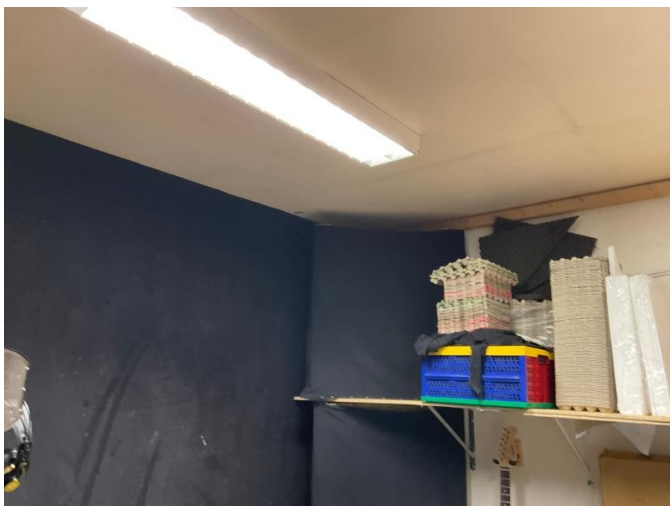
Fiche 1: Pleister plafond app

Geen asbest

Overzichtsfoto

Detailfoto

#	Type	Referentie	Resultaat
1.1	Mengmonster	MM 02	Geen asbest

Beschrijving	Pleister plafond app
Omgeving	Binnen
Primaire drager	Plafond
Bindmiddel van materiaal	Gips - kalk
Gebondenheid op basis van bindmiddel	Niet-hechtgebonden
Hoeveelheid (oppervlakte - dikte - aantal)	• 78,00 m ² - 0,50 cm - 1 stuk
Totaal volume	0,39 m ³
Identificatiemethode	Vaststelling met monstername
Destructieve handeling voor identificatie	Nee

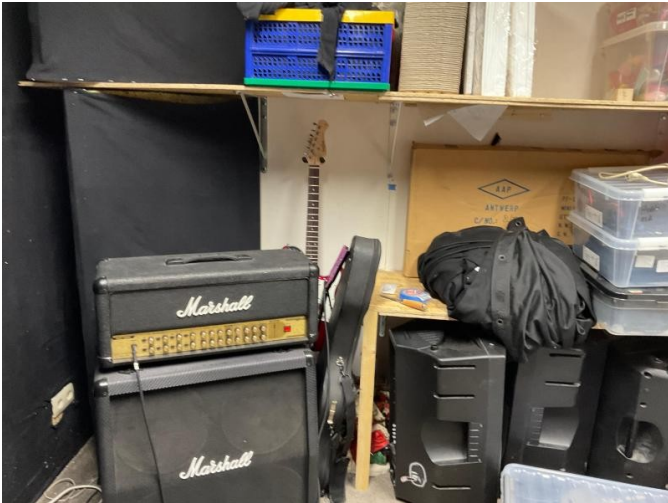
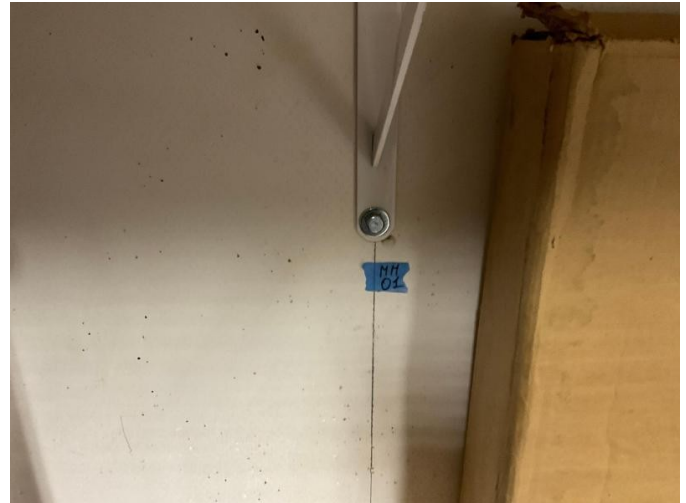
Fiche 2: Pleister muren app

Geen asbest

Overzichtsfoto

Detailfoto

#	Type	Referentie	Resultaat
2.1	Mengmonster	MM 01	Geen asbest

Beschrijving	Pleister muren app
Omgeving	Binnen
Primaire drager	Binnenwand
Bindmiddel van materiaal	Gips - kalk
Gebondenheid op basis van bindmiddel	Niet-hechtgebonden
Hoeveelheid (oppervlakte - dikte - aantal)	• 122,00 m ² - 0,50 cm - 1 stuk
Totaal volume	0,61 m ³
Identificatiemethode	Vaststelling met monstername
Destructieve handeling voor identificatie	Nee
