Asbestinventarisatetest

Sergeant De Bruynestraat 40, 8400 Oostende

Attestnummer : 20240123-000264.000

Uitgegeven op : 23.01.2024

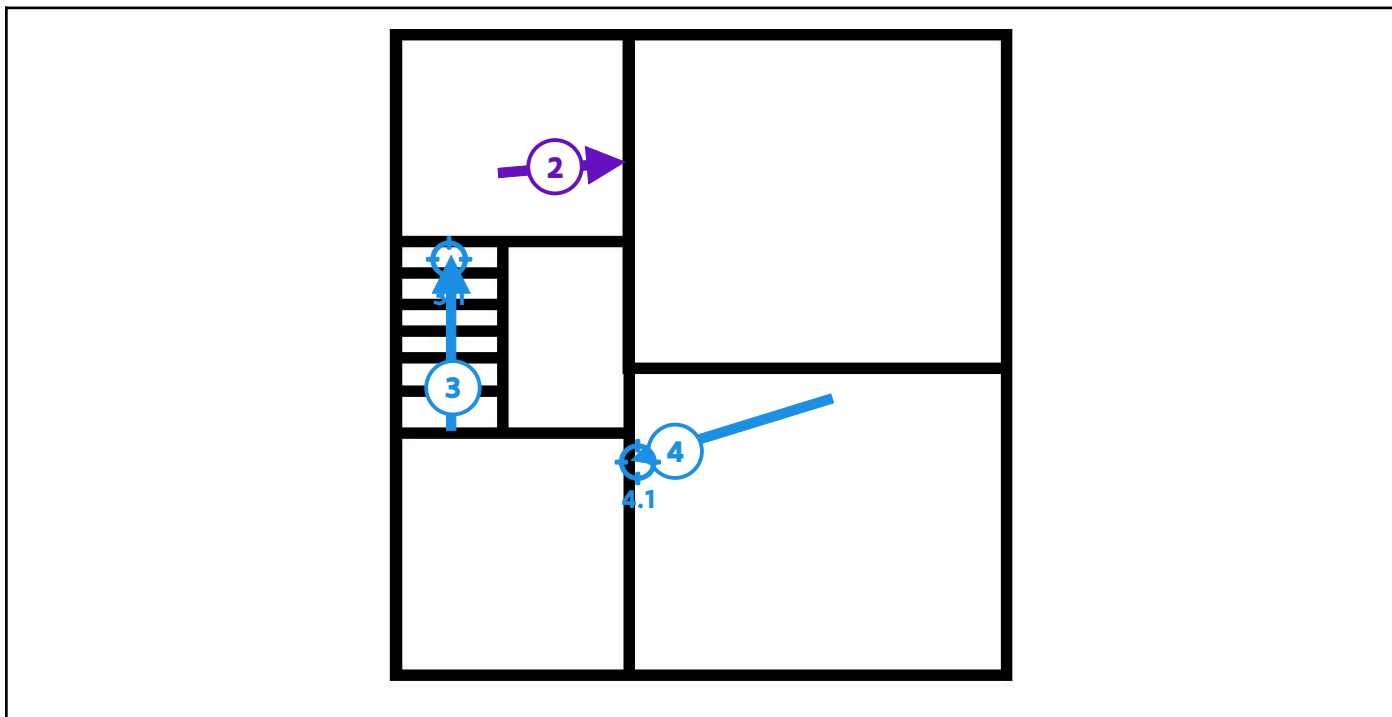
Plan 1.3: +1

Beschrijving	Type	Actie
2. Faïencetegels	Advies	-
3. Pleisterwerk plafond	Geen asbest	-
3.1 Code: 20191168-73-3_003	Mengmonster	-
4. Pleisterwerk muren	Geen asbest	-
4.1 Code: 20191168-73-3_002	Mengmonster	-

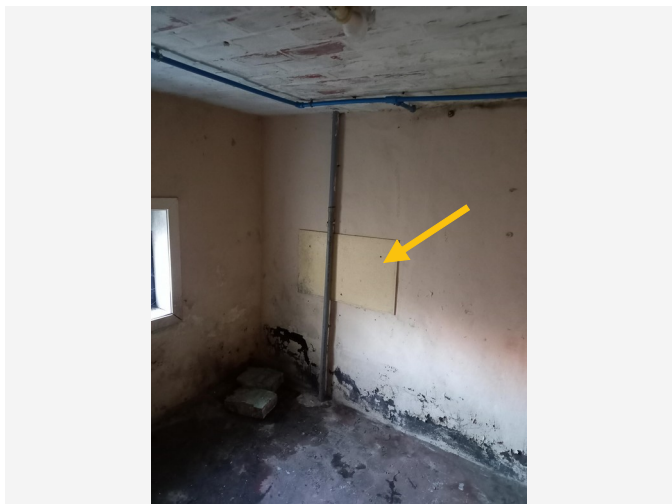
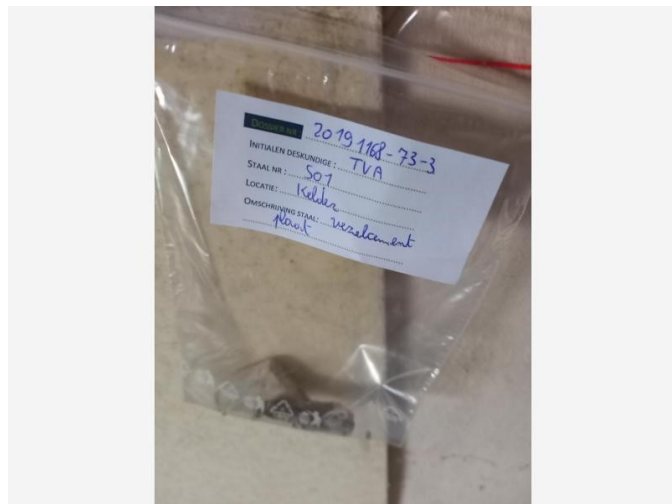
Overzichtsfoto

Detailfoto

Het asbestmateriaal valt onder de mijlpaal van 2040.

Eindbeoordeling materiaalrisico	Laag materiaalrisico en/of verlaagde kans op vezelvrijgave
---------------------------------	--

Gebondenheid	Categorie 1: hechtgebonden in oorsprong
Asbestsoort (vezeltype)	Alleen chrysotiel
Asbestconcentratie	Laag (< 50%)
Afschermingsgraad van het gehele materiaal	Geheel of deels (ook) vrij aan de binnenlucht
Toestand van het materiaal	Licht beschadigd, licht verweerd. Intact materiaal type Pical – asbestboard of categorie III 'gebondenheid'

#	Type	Referentie	Resultaat
1.1	Puntmonster	20191168-73-3_001	Chrysotiel

Beschrijving	vezelcement plaat
Omgeving	Binnen
Primaire drager	Binnenwand
Asbestmateriaal	Plaat, paneel, tablet - Geëmailleerd, type Glasal
Bindmiddel van asbestmateriaal	Cement
Gebondenheid op basis van bindmiddel	Hecht
Hoeveelheid (oppervlakte - dikte - aantal)	• 0,20 m ² - 1,00 cm - 1 stuk

Totaal volume	0,002 m ³
Eenvoudig bereikbaar	Ja
Bevestigingswijze	<ul style="list-style-type: none">• Geschroefd
Identificatiemethode	Vaststelling met monstername
Destructieve handeling voor identificatie	Nee

- Zorg voor een veilig beheer. Vermijd het beschadigen van het asbestmateriaal. Controleer de toestand jaarlijks op wijzigingen.

- Eenvoudige handelingen: mag via doe-het-zelf of door werknemer(s) met opleidingsattest eenvoudige handelingen
Op basis van de codex welzijn op het werk.

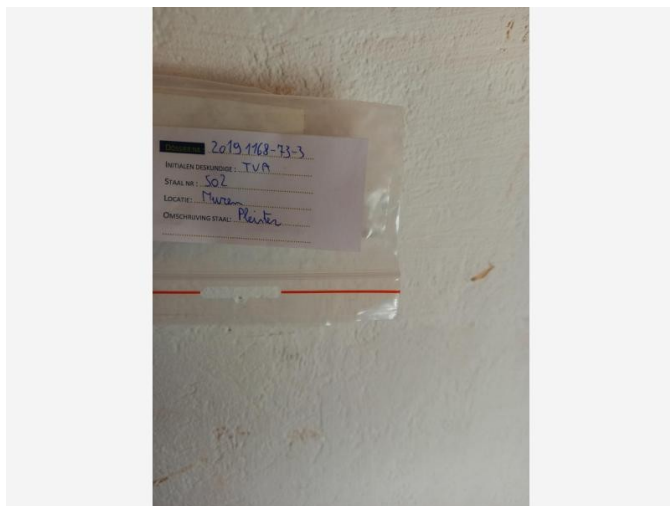
Overzichtsfoto

Detailfoto

Geen asbest

#	Type	Referentie	Resultaat
4.1	Mengmonster	20191168-73-3_002	Geen asbest

Beschrijving	Pleisterwerk muren
Omgeving	Binnen
Primaire drager	Binnenwand

Bindmiddel van materiaal	Gips - kalk
Gebondenheid op basis van bindmiddel	Niet-hechtgebonden
Hoeveelheid (oppervlakte - dikte - aantal)	• 250,00 m ² - 2,00 cm - 1 stuk
Totaal volume	5,00 m ³
Identificatiemethode	Vaststelling met monstername
Destructieve handeling voor identificatie	Nee
