Asbestinventarisatetest

31038A0362/04_000

Attestnummer : **20240717-000225.000**

Zone 1: Hoofdgebouw

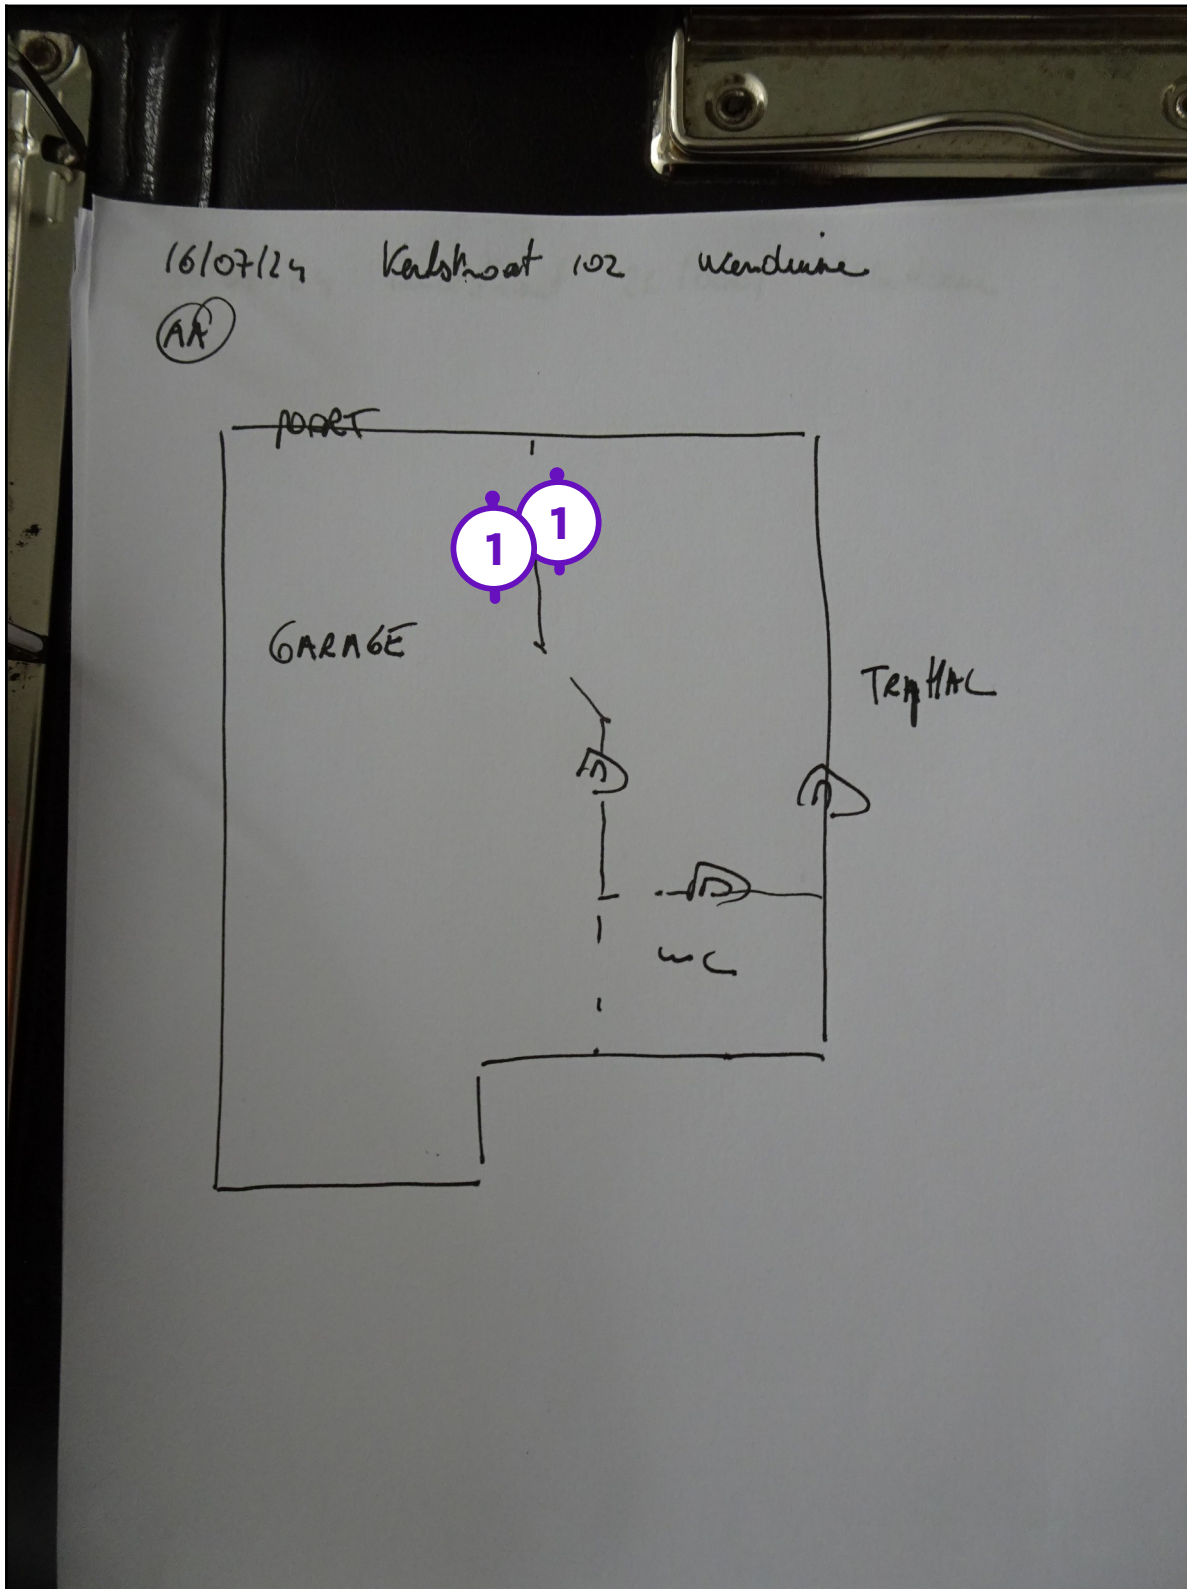
Plan 1.3: DSC00521

1. convectoren	Advies	-
----------------	--------	---

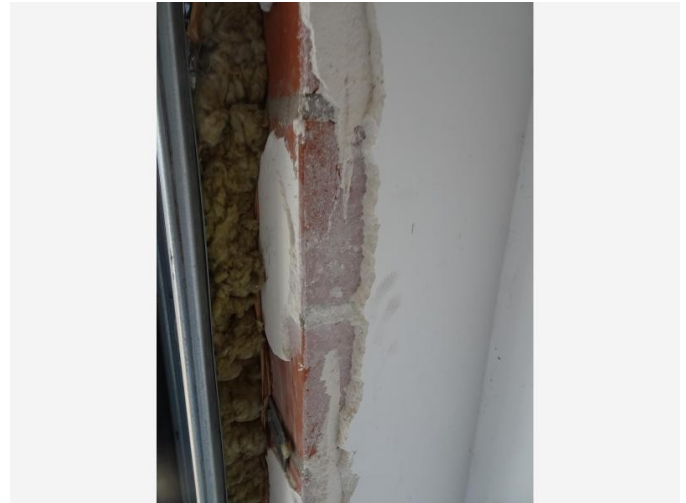
Fiche 2: pleisterwerk (muren)

Geen asbest

#	Type	Referentie	Resultaat
2.1	Mengmonster	MM1	Geen asbest

Beschrijving	pleisterwerk (muren)
Omgeving	Binnen
Primaire drager	Binnenwand
Bindmiddel van materiaal	Gips - kalk
Gebondenheid op basis van bindmiddel	Niet-hechtgebonden
Hoeveelheid (oppervlakte - dikte - aantal)	• 63,00 m ² - 1,00 cm - 1 stuk
Totaal volume	0,63 m ³
Identificatiemethode	Vaststelling met monstername
Destructieve handeling voor identificatie	Nee

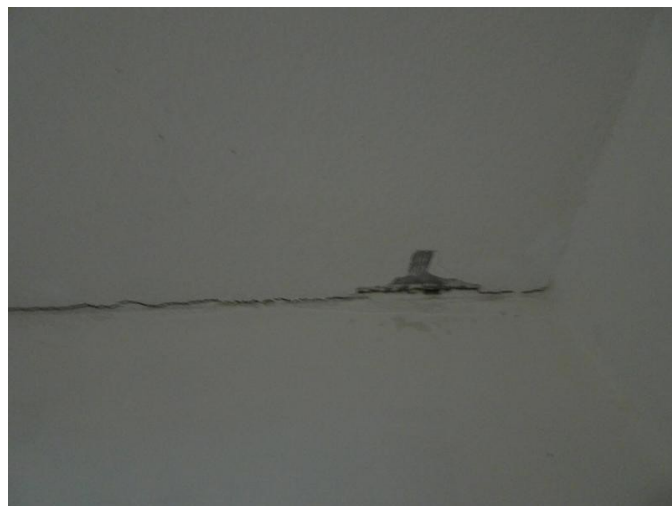
Fiche 3: pleisterwerk (plafonds)

Geen asbest

#	Type	Referentie	Resultaat
3.1	Mengmonster	MM2	Geen asbest

Beschrijving	pleisterwerk (plafonds)
Omgeving	Binnen
Primaire drager	Plafond
Bindmiddel van materiaal	Gips - kalk
Gebondenheid op basis van bindmiddel	Niet-hechtgebonden
Hoeveelheid (oppervlakte - dikte - aantal)	• 29,79 m ² - 1,00 cm - 1 stuk
Totaal volume	0,298 m ³
Identificatiemethode	Vaststelling met monstername
Destructieve handeling voor identificatie	Nee
