Keuringsverslag van een elektrische laagspanning- en zeer lage spanningsinstallatie

Straatnaam	Zuidstraat
Huisnummer	26
Busnummer	0001
Postcode	8420
Gemeente	De Haan
Land	België

Controlebezoek van een huishoudelijke installatie volgens (KB 08/09/2019) - AREI Boek 1- 6.5. en 4.2.4.3.

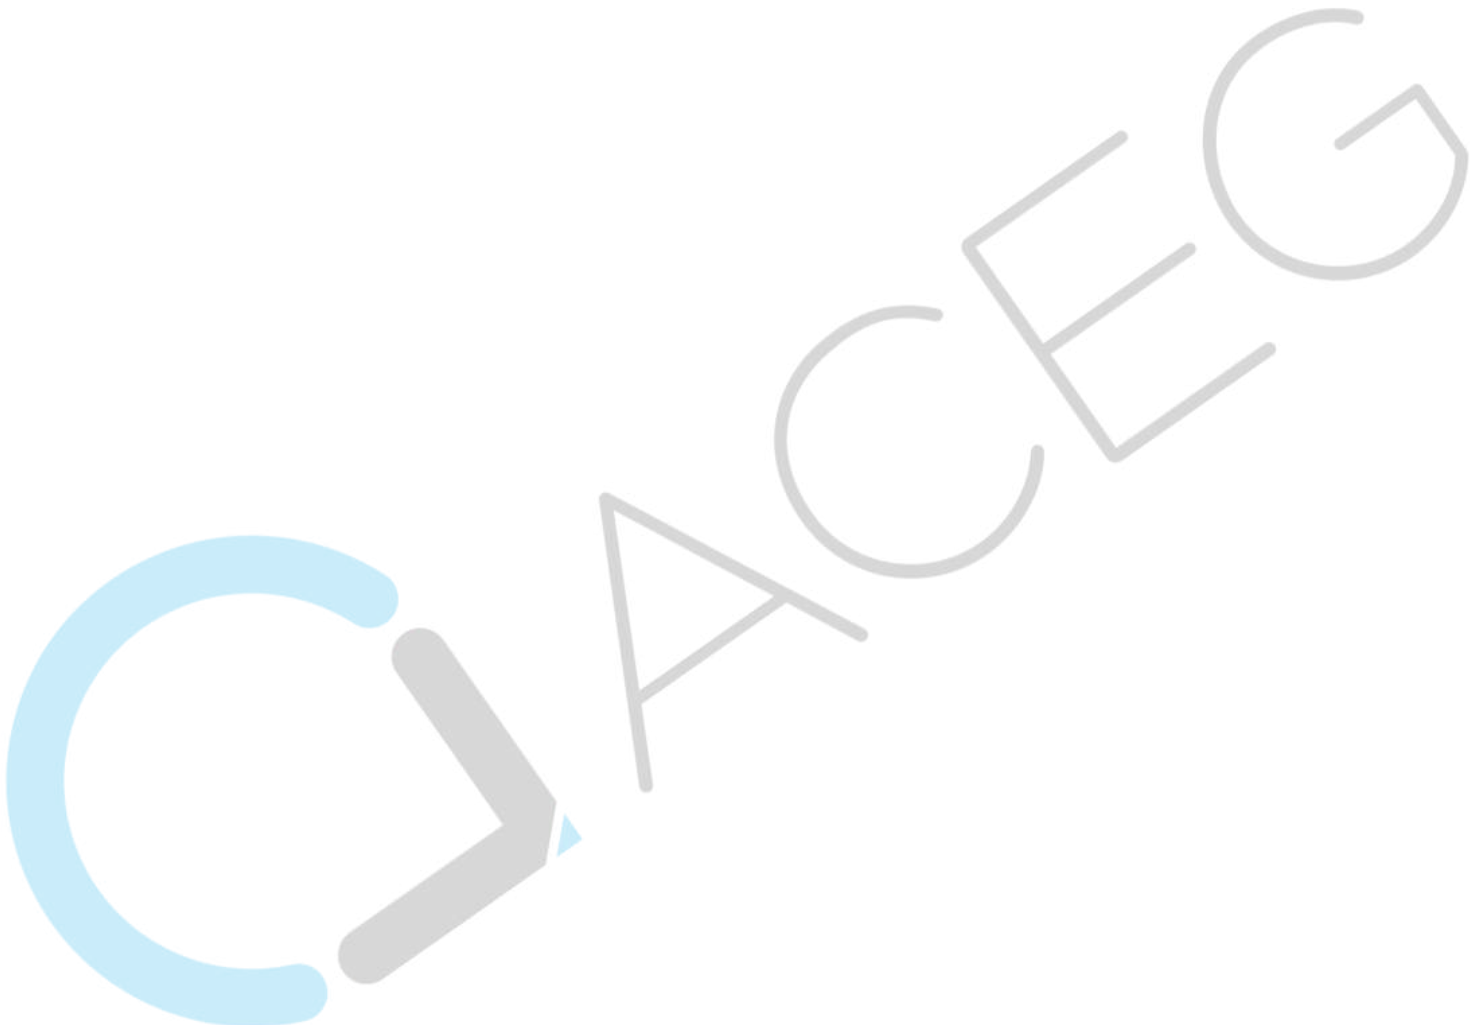
Afbbeelding schakel- en verdeelbord:

15.10 Niet gebruikte invoeringen van het verdeelbord zijn niet correct of onvoldoende afgedicht. (Boek 1 Afdeling 5.1.4. en 4.2.2.3.)

nota/note 18 De elektrische installatie is grondig na te zien en conform te maken volgens de voorschriften van het AREI boek 1.
