ASBESTINVENTARISATTEST

Arendonckstraat 82/6, 2800 Mechelen

Attestnummer : 20230711-000065.000

Zone 1: Garagebox 6

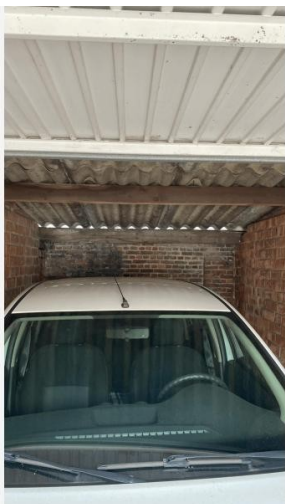
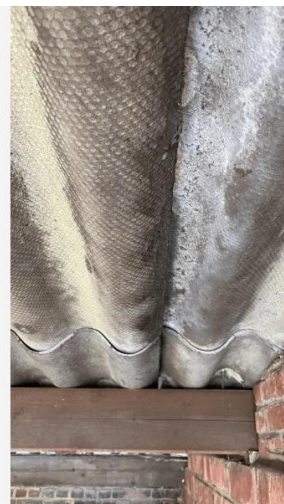
Overzichtsfoto

Detailfoto

Eindbeoordeling materiaalrisico	Hoog materiaalrisico en/of hoge kans op vezelvrijgave
---------------------------------	---

Gebondenheid	Categorie 1: hechtgebonden in oorsprong
Asbestsoort (vezeltype)	Crocidoliet aanwezig
Asbestconcentratie	Laag (< 50%)
Afschermingsgraad van het gehele materiaal	Geheel of deels (ook) vrij aan de binnenlucht
Toestand van het materiaal	Matig beschadigd, matig verweerd

Beschrijving	Asbest golfplaten
Omgeving	Grenst aan binnen- en buitenlucht
Primaire drager	Schuin dak
Asbestmateriaal	Dak- en gevelbekleding - Golfplaat

Bindmiddel van asbestmateriaal	Cement
Gebondenheid op basis van bindmiddel	Hecht
Hoeveelheid (oppervlakte - aantal)	<ul style="list-style-type: none">• 25,00 m² - 1 stuk
Totale oppervlakte	25,00 m ²
Eenvoudig bereikbaar	Ja
Bevestigingswijze	<ul style="list-style-type: none">• Genageld, geniet
Identificatiemethode	Vaststelling zonder monstername
Destructieve handeling voor identificatie	Nee

- Verwijder dit asbestmateriaal zo snel mogelijk. Volg de toestand goed op.
- Hemelwater dat afspoelt van asbestcement daken of gevels kan asbestdeeltjes bevatten. Gebruik het enkel voor gesloten circuits (bv. spoelen toiletten). Reinig na het vervangen van het dak of de gevel de dakgoten en regenwaterput of -ton om asbesthoudend sediment of slib te verwijderen

- Eenvoudige handelingen: mag via doe-het-zelf of door werknemer(s) met opleidingsattest eenvoudige handelingen
* Deze methodiek is geschikt voor de verwijdering van dit asbestmateriaal omdat het gaat om een relatief eenvoudige taak die veilig kan worden uitgevoerd. Hoewel een opleidingsattest eenvoudige handelingen niet vereist is, is het van essentieel belang om de juiste persoonlijke beschermingsmiddelen (PBM's) te dragen tijdens het proces. Zorg ervoor dat je de benodigde PBM's gebruikt, zoals ademhalingsbescherming, wegwerphandschoenen en wegwerpoverall. Het gedemonteerde asbestmateriaal moet vervolgens dubbel worden verpakt volgens de geldende voorschriften en worden afgevoerd naar een erkend asbestinzamelaar.
- Eenvoudige handelingen: enkel door erkend asbestverwijderaar

* Voor de verwijdering van dit asbestmateriaal wordt het sterk aanbevolen om deze taak uit te laten voeren door een erkend asbestverwijderaar. Hoewel het technisch gezien als een eenvoudige handeling kan worden beschouwd, vereist het toch de expertise en ervaring van een professional om ervoor te zorgen dat het proces veilig en volgens de juiste protocollen wordt uitgevoerd. Dit minimaliseert de risico's en waarborgt een correcte afhandeling van het verwijderde materiaal. Het inschakelen van een erkend asbestverwijderaar biedt gemoedsrust en verzekert dat de verwijdering voldoet aan alle wettelijke vereisten en veiligheidsnormen.
