Asbestinventarisatetest

Stationsplein 8, 9620 Zottegem

Attestnummer : 20231205-000120.000

Uitgegeven op : 05.12.2023

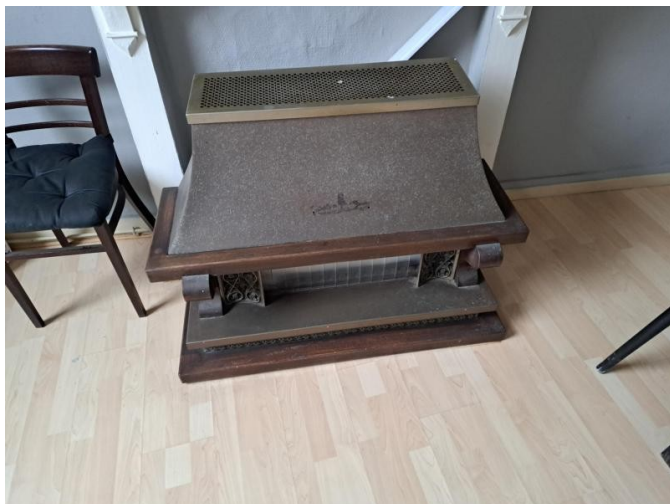
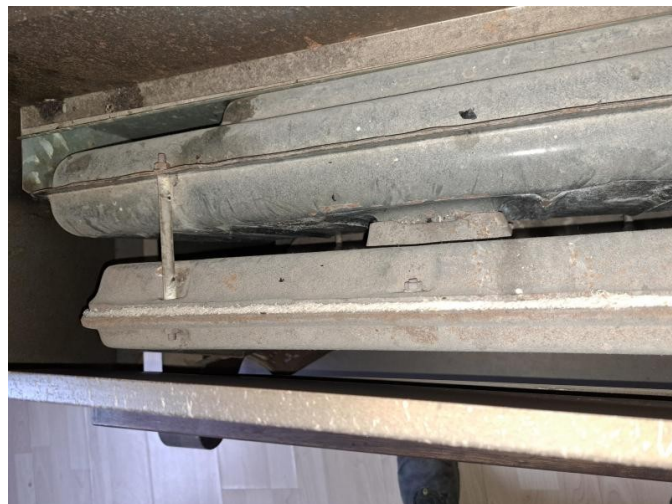
Risicobeoordeling

Eindbeoordeling materiaalrisico	Laag materiaalrisico en/of verlaagde kans op vezelvrijgave
---------------------------------	--

Gebondenheid	Categorie 3: niet-hechtgebonden met weinig of geen matrix
Asbestsoort (vezeltype)	Alleen chrysotiel
Asbestconcentratie	Hoog ($\geq 50\%$)
Afschermingsgraad van het gehele materiaal	Enkel randen niet afgeschermd maar geen contact met binnenluchtstromen
Toestand van het materiaal	Licht beschadigd, licht verweerd. Intact materiaal type Pical – asbestboard of categorie III 'gebondenheid'

Beschrijving	koord stooktoestel
Omgeving	Binnen
Primaire drager	HVAC infrastructuur en uitrusting
Asbestmateriaal	Koord, lint, band, strip
Bindmiddel van asbestmateriaal	Weinig of geen bindmiddel (textiel, bevlokkings, ...)
Gebondenheid op basis van bindmiddel	Niet-hechtgebonden
Hoeveelheid (lengte - omtrek - aantal)	<ul style="list-style-type: none">4,00 m - 2,00 cm - 1 stuk
Totale oppervlakte	0,08 m ²
Eenvoudig bereikbaar	Ja
Bevestigingswijze	<ul style="list-style-type: none">Geklemd

Identificatiemethode	Vaststelling zonder monstername
Destructieve handeling voor identificatie	Nee

- Verwijder dit asbestmateriaal zo snel mogelijk. Volg de toestand goed op.

- Eenvoudige handelingen: enkel door erkend asbestverwijderaar
Door de losgebondenheid en mate van beschadiging adviseren wij om deze koord te laten verwijderen door een erkend asbestverwijderaar. Bij het verwijderen moet steeds rekening worden gehouden met alle milieu- en veiligheidsvoorschriften.

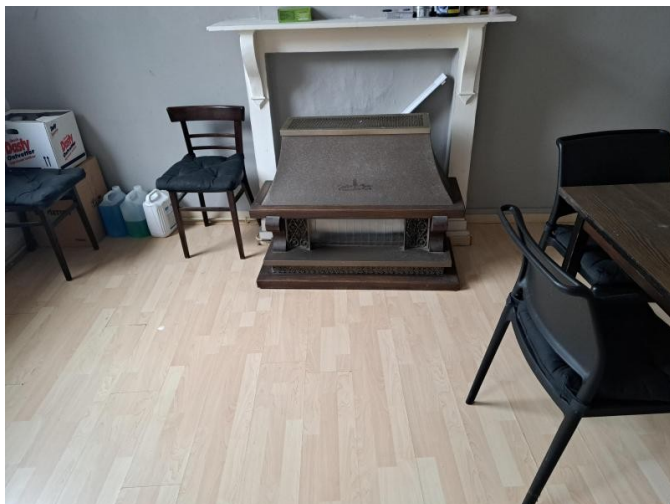
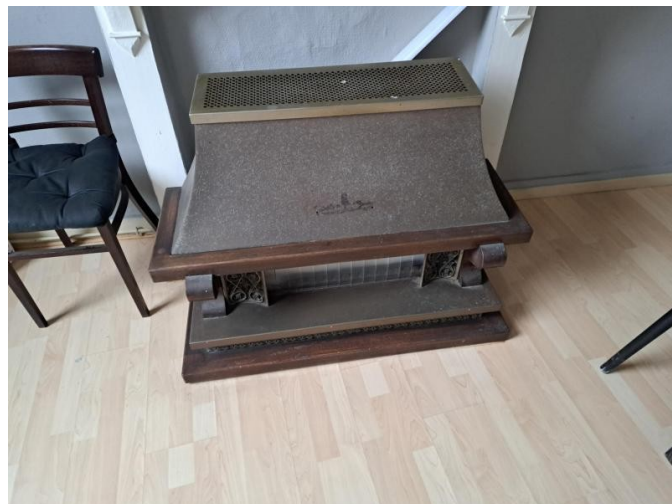
Risicobeoordeling

Eindbeoordeling materiaalrisico	Laag materiaalrisico en/of verlaagde kans op vezelvrijgave
---------------------------------	--

Gebondenheid	Categorie 2: niet-hechtgebonden met matrix
Asbestsoort (vezeltype)	Alleen chrysotiel
Asbestconcentratie	Hoog ($\geq 50\%$)
Afschermingsgraad van het gehele materiaal	Niet stootvaste afscherming
Toestand van het materiaal	Licht beschadigd, licht verweerd. Intact materiaal type Pical – asbestboard of categorie III 'gebondenheid'

Beschrijving	stooktoestel
Omgeving	Binnen
Primaire drager	HVAC infrastructuur en uitrusting
Asbestmateriaal	Pakking, dichting
Bindmiddel van asbestmateriaal	Karton - papier - viltachtig
Gebondenheid op basis van bindmiddel	Niet-hechtgebonden
Hoeveelheid (gewicht - aantal)	<ul style="list-style-type: none">• 1,00 kg - 1 stuk
Totaal gewicht	1,00 kg
Eenvoudig bereikbaar	Ja
Bevestigingswijze	<ul style="list-style-type: none">• Geklemd
Identificatiemethode	Vaststelling zonder monstername

- Zorg voor een veilig beheer. Vermijd het beschadigen van het asbestmateriaal. Controleer de toestand jaarlijks op wijzigingen.

- Eenvoudige handelingen: mag via doe-het-zelf of door werknemer(s) met opleidingsattest eenvoudige handelingen
Het stooktoestel kan met eenvoudige handelingen verwijderd worden door een doe-het-zelver of een professional die beschikt over het opleidingsattest 'Asbestverwijdering eenvoudige handelingen'. Bij het verwijderen moet steeds rekening worden gehouden met alle milieu- en veiligheidsvoorschriften.

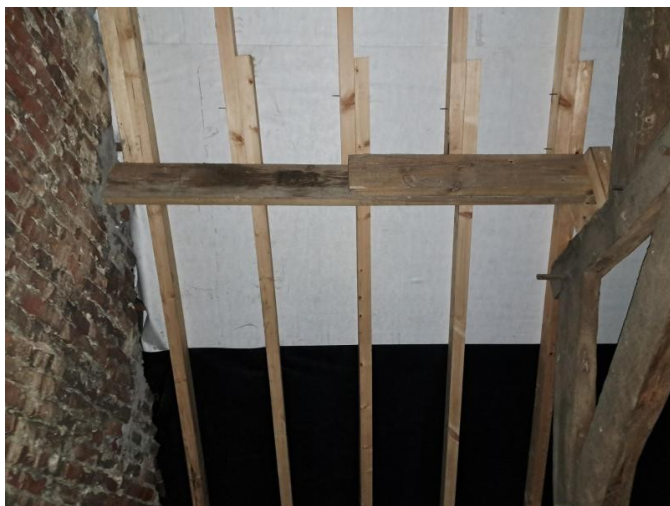
Vrije foto

Het onderdak bestaat uit doek . Dit is niet asbestverdacht.

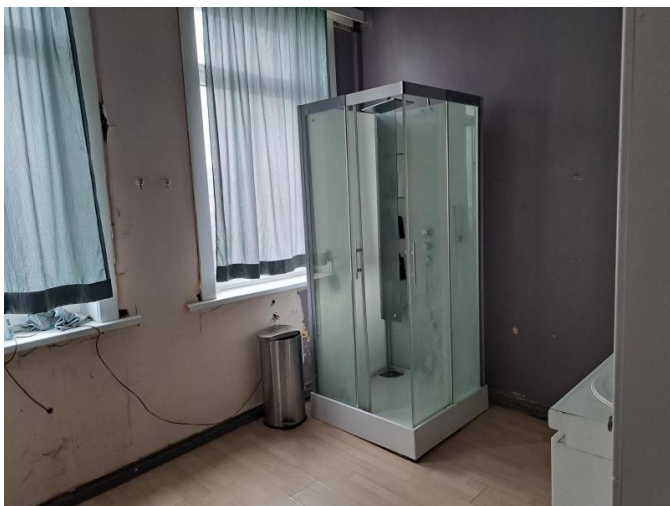
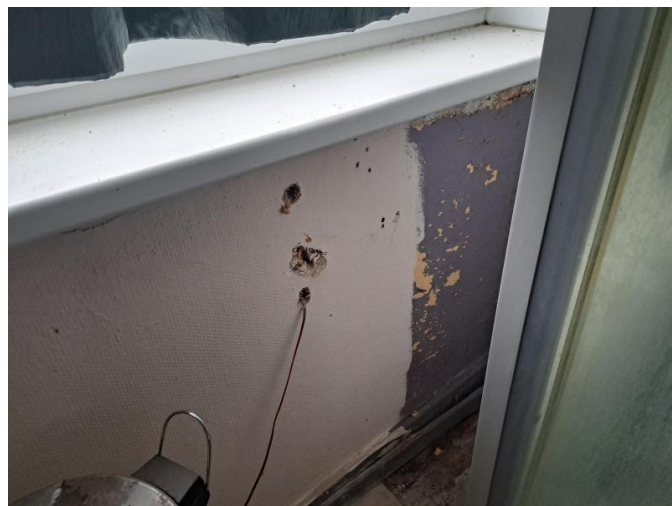
Geen asbest

#	Type	Referentie	Resultaat
5.1	Mengmonster	ID1	Geen asbest

Beschrijving	pleisterwerk muur
Omgeving	Binnen
Primaire drager	Binnenwand
Bindmiddel van materiaal	Gips - kalk

Gebondenheid op basis van bindmiddel	Niet-hechtgebonden
Hoeveelheid (oppervlakte - dikte - aantal)	• 250,00 m ² - 1,00 cm - 1 stuk
Totaal volume	2,50 m ³
Identificatiemethode	Vaststelling met monstername
Destructieve handeling voor identificatie	Nee

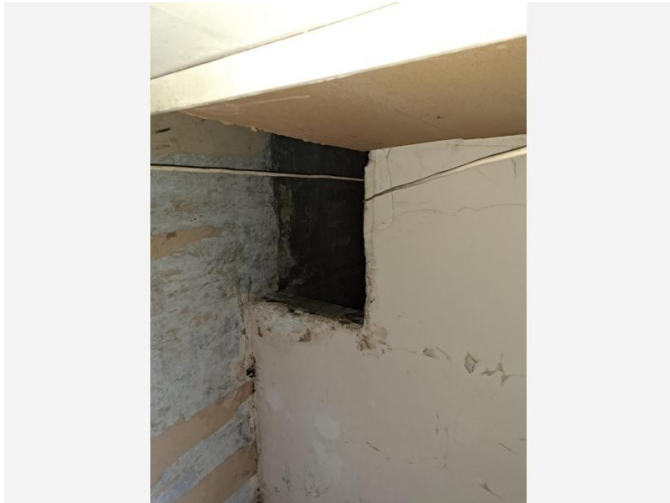
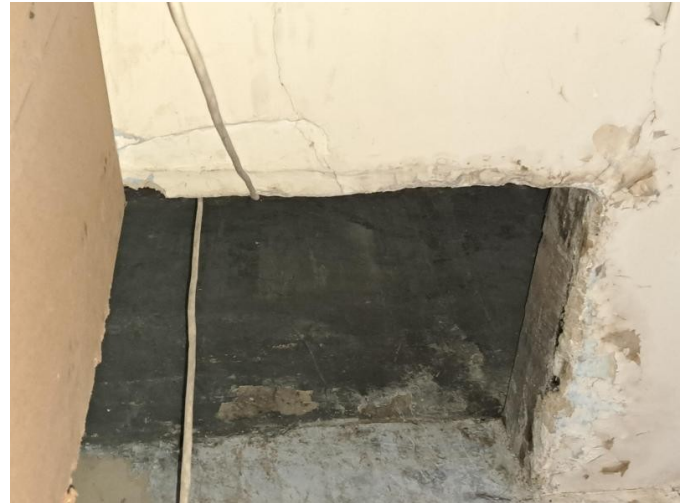
Fiche 6: pleisterwerk plafond

Geen asbest

#	Type	Referentie	Resultaat
6.1	Mengmonster	ID2	Geen asbest

Beschrijving	pleisterwerk plafond
Omgeving	Binnen
Primaire drager	Plafond
Bindmiddel van materiaal	Gips - kalk

Gebondenheid op basis van bindmiddel	Niet-hechtgebonden
Hoeveelheid (oppervlakte - dikte - aantal)	• 180,00 m ² - 1,00 cm - 1 stuk
Totaal volume	1,80 m ³
Identificatiemethode	Vaststelling met monstername
Destructieve handeling voor identificatie	Nee

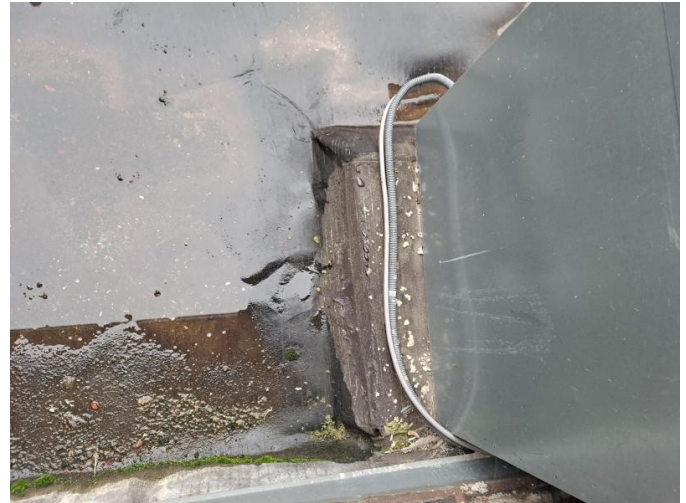
Fiche 7: roofing

Geen asbest

#	Type	Referentie	Resultaat
7.1	Puntmonster	ID3	Geen asbest

Beschrijving	roofing
Omgeving	Buiten
Primaire drager	Plat dak
Bindmiddel van materiaal	Bitumen (roofing, teer, asfalt)

Gebondenheid op basis van bindmiddel	Hecht
Hoeveelheid (oppervlakte - aantal)	• 30,00 m ² - 1 stuk
Totale oppervlakte	30,00 m ²
Identificatiemethode	Vaststelling met monstername
Destructieve handeling voor identificatie	Nee
