Asbestinventarisatetest

Heilig-Hartstraat 5, 9040 Gent

Attestnummer : 20240330-000035.000

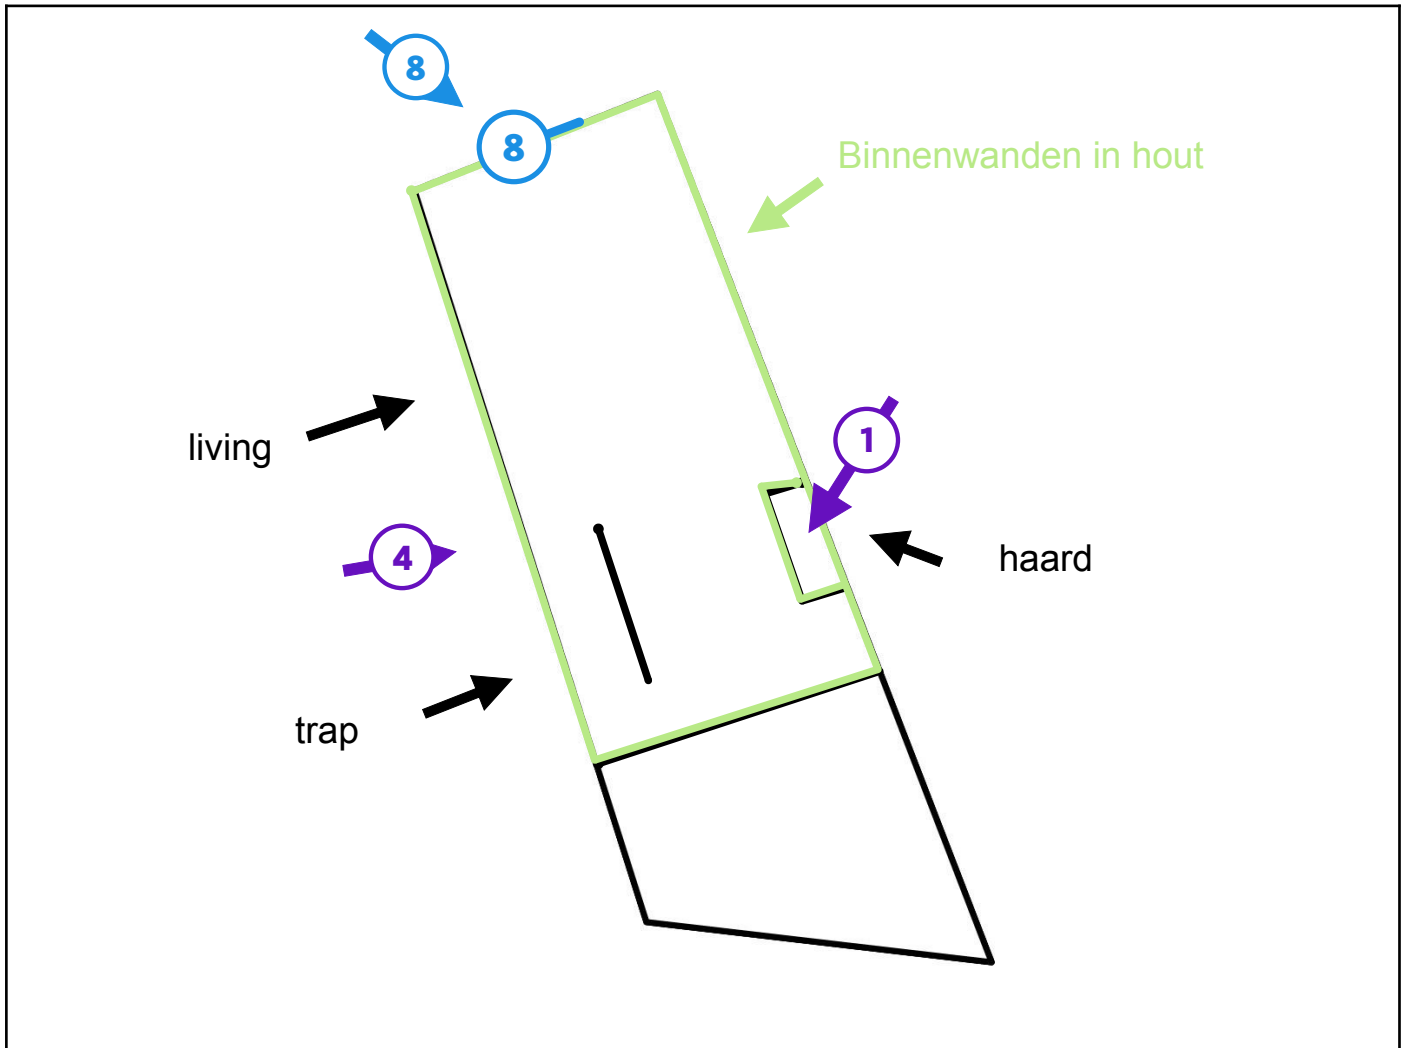
Plan 1.3: Woning eerste verdiep

Beschrijving	Type	Actie
1. Rookgaskanaal	Beperking	-
4. Binnenwanden en plafond woning	Advies	-
8. Mastiek buitenschrijnwerk voorgevel woning	Geen asbest	-

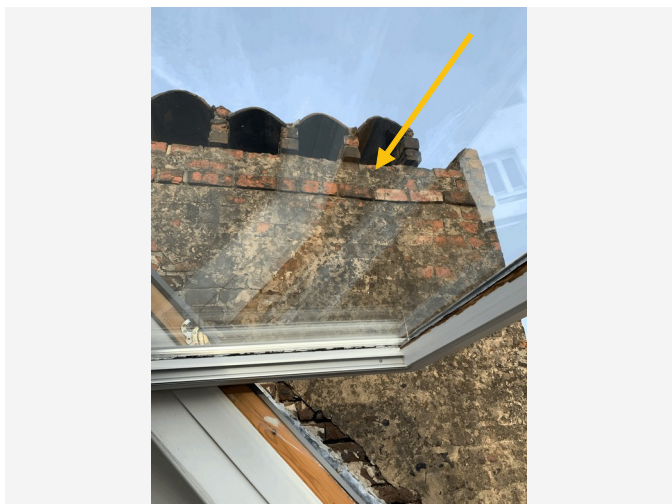
Situeringfoto

Permanente beperking

Reden: Het onderzoek kan niet uitgevoerd worden binnen de bepalingen van de Welzijnswet

Uitleg van de asbestdeskundige: Schoorsteen van de woning is niet-inspecteerbaar van door het velux raam, visueel geen kenmerken van asbest maar niet zichtbaar wat zich in de schoorsteen bevind.

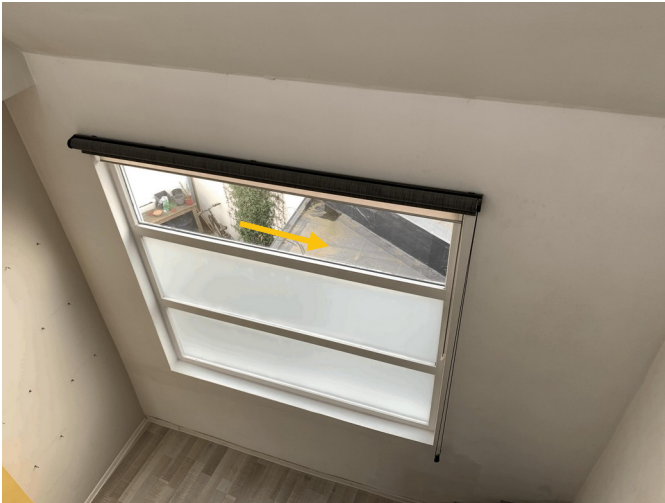
Situeringfoto

Permanente beperking

Reden: Slotvaste toegangspoort, -deur of -luik

Uitleg van de asbestdeskundige: Plat dak is niet toegankelijk. Lichtkoepel kan niet geopend worden.

Er is een bewijsdocument aangeleverd van de klant dat deze vernieuwd werd in 2023.

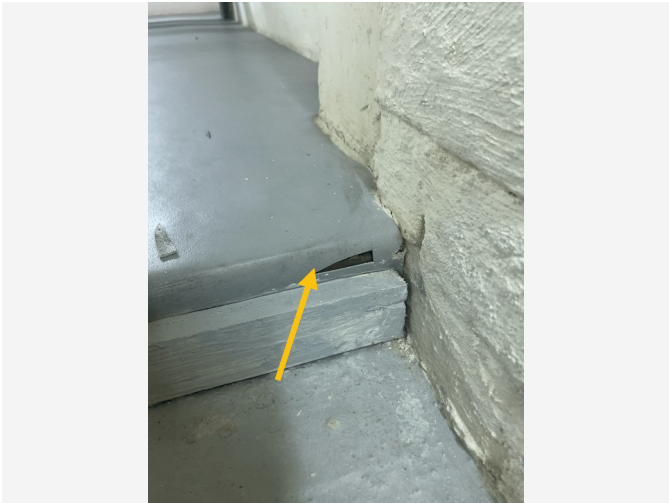
Vrije foto

Vloerzeil gecontroleerd, zeer flexibel en in kunststof.

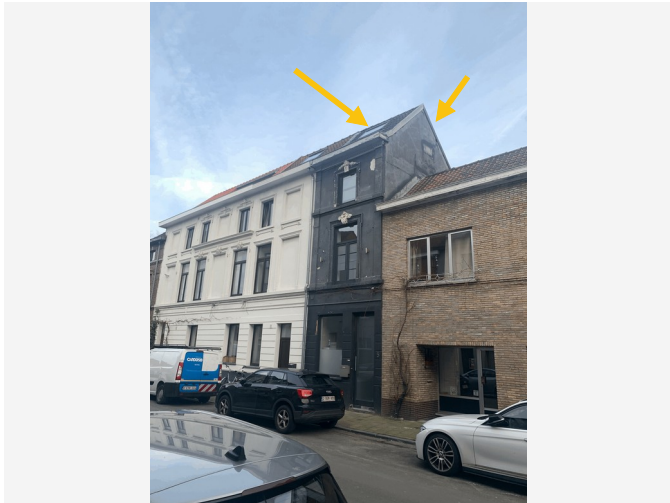
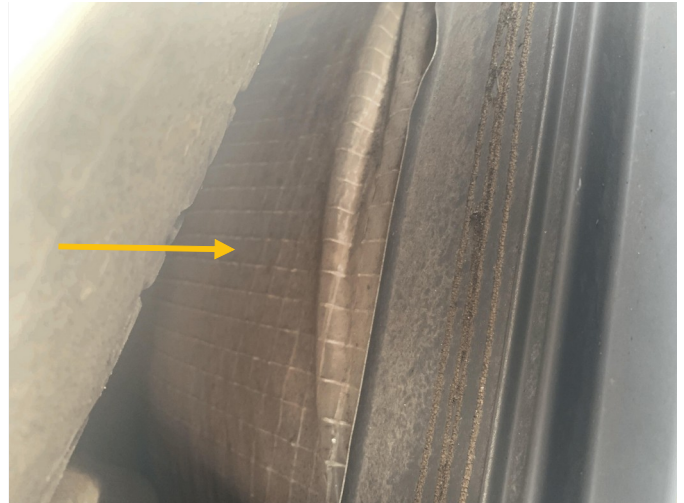
Geen asbest

Beschrijving	Onderdak woning
Omgeving	Buiten
Identificatiemethode	Vaststelling zonder monsternamen
Destructieve handeling voor identificatie	Nee
Opmerking	Onderdak van het zadeldak in plastic folie.

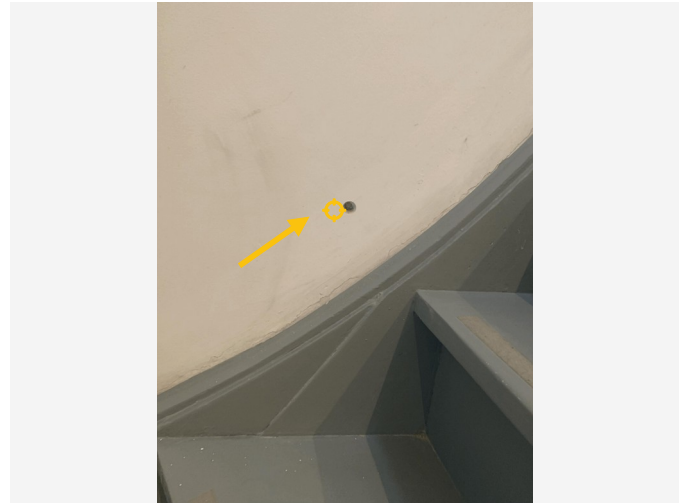
Geen asbest

#	Type	Referentie	Resultaat
6.1	Mengmonster	2403252/M1	Geen asbest

Beschrijving	Pleisterwerk binnenwanden
Omgeving	Binnen
Primaire drager	Binnenwand

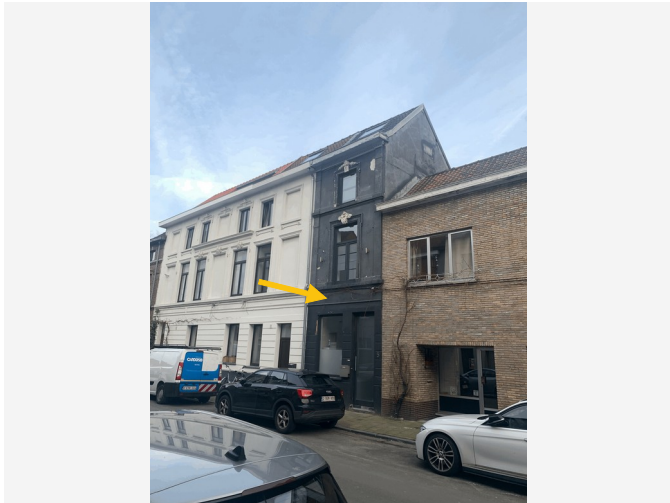
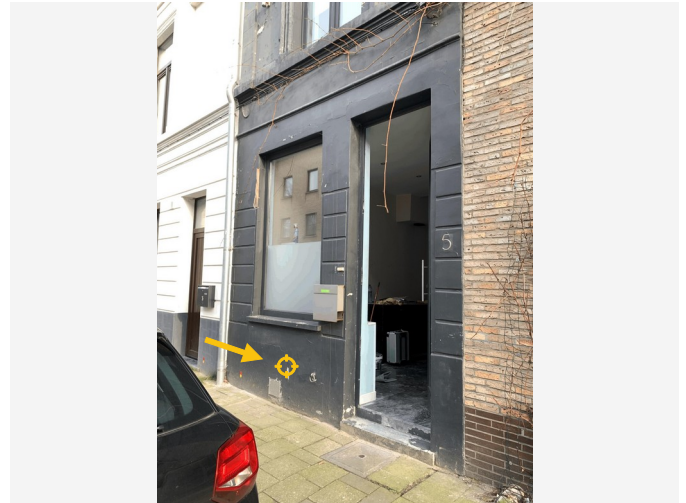
Geen asbest

#	Type	Referentie	Resultaat
7.1	Puntmonster	2403252/4	Geen asbest

Beschrijving	Beploistering voorgevel
Omgeving	Buiten
Primaire drager	Wand buitenschil
Bindmiddel van materiaal	Cement
