Asbestinventarisatetest

Dorekenswegel 13, 9070 Destelbergen

Attestnummer : 20230808-000040.000

Uitgegeven op : 08.08.2023

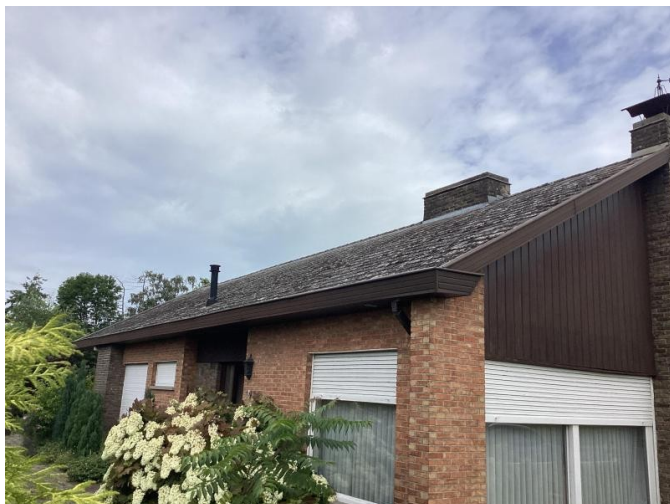
Het asbestmateriaal valt onder de mijlpaal van 2034.

Verwijderen

Eindbeoordeling materiaalrisico	Verhoogd materiaalrisico en/of verhoogde kans op vezelvrijgave
---------------------------------	--

Gebondenheid	Categorie 1: hechtgebonden in oorsprong
Asbestsoort (vezeltype)	Crocidoliet aanwezig
Asbestconcentratie	Laag (< 50%)
Afschermingsgraad van het gehele materiaal	Geheel of deels vrij aan de buitenlucht
Toestand van het materiaal	Matig beschadigd, matig verweerd

Beschrijving	Dakbedekking leien
Omgeving	Buiten
Primaire drager	Schuin dak
Asbestmateriaal	Dak- en gevelbekleding - Lei, shingle
Bindmiddel van asbestmateriaal	Cement
Gebondenheid op basis van bindmiddel	Hecht
Hoeveelheid (oppervlakte - aantal)	• 230,00 m ² - 1 stuk
Totale oppervlakte	230,00 m ²
Eenvoudig bereikbaar	Ja

Bevestigingswijze	• Geklemd
Identificatiemethode	Vaststelling zonder monstername
Destructieve handeling voor identificatie	Nee

- Zorg voor een veilig beheer. Vermijd het beschadigen van het asbestmateriaal. Controleer de toestand jaarlijks op wijzigingen.
- Hemelwater dat afspoelt van asbestcement daken of gevels kan asbestdeeltjes bevatten. Gebruik het enkel voor gesloten circuits (bv. spoelen toiletten). Reinig na het vervangen van het dak of de gevel de dakgoten en regenwaterput of -ton om asbesthoudend sediment of slib te verwijderen

- Eenvoudige handelingen: mag via doe-het-zelf of door werknemer(s) met opleidingsattest eenvoudige handelingen
De hechtgebonden toepassing kan door middel van eenvoudige handelingen worden verwijderd door een doe-het-zelver. Er wordt steeds aangeraden de verwijdering van asbesthoudende toepassingen te laten uitvoeren door erkend en ervaren personeel.

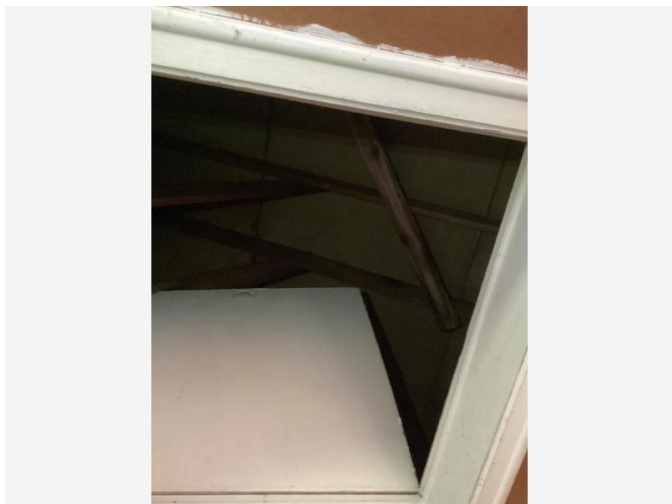
Het asbestmateriaal valt onder de mijlpaal van 2040.

Maatregelen nemen

Eindbeoordeling materiaalrisico	Verhoogd materiaalrisico en/of verhoogde kans op vezelvrijgave
---------------------------------	--

Gebondenheid	Categorie 1: hechtgebonden in oorsprong
Asbestsoort (vezeltype)	Crocidoliet aanwezig
Asbestconcentratie	Laag (< 50%)
Afschermingsgraad van het gehele materiaal	Geheel of deels (ook) vrij aan de binnenlucht
Toestand van het materiaal	Licht beschadigd, licht verweerd. Intact materiaal type Pical – asbestboard of categorie III 'gebondenheid'

Beschrijving	Onderdak menuiserie
Omgeving	Binnen
Primaire drager	Schuin dak
Asbestmateriaal	Dak- en gevelbekleding - Plaat
Bindmiddel van asbestmateriaal	Cement
Gebondenheid op basis van bindmiddel	Hecht
Hoeveelheid (oppervlakte - dikte - aantal)	• 230,00 m ² - 0,30 cm - 1 stuk
Totaal volume	0,69 m ³
Eenvoudig bereikbaar	Nee • Het asbestmateriaal is bedekt (uitgezonderd laag verf, coating, behang, kunststof, textiel) en het wegnemen van het bedekkende materiaal kan niet zonder het bedekkende materiaal te beschadigen.

Bevestigingswijze	• Genageld, geniet
Identificatiemethode	Vaststelling zonder monstername
Destructieve handeling voor identificatie	Nee

- Zorg voor een veilig beheer en verwijder dit asbestmateriaal wanneer het bij werken eenvoudig bereikbaar wordt. Controleer de toestand jaarlijks op wijzigingen.

- Eenvoudige handelingen: mag via doe-het-zelf of door werknemer(s) met opleidingsattest eenvoudige handelingen
De hechtgebonden toepassing kan door middel van eenvoudige handelingen worden verwijderd door een doe-het-zelver. Er wordt steeds aangeraden de verwijdering van asbesthoudende toepassingen te laten uitvoeren door erkend en ervaren personeel.

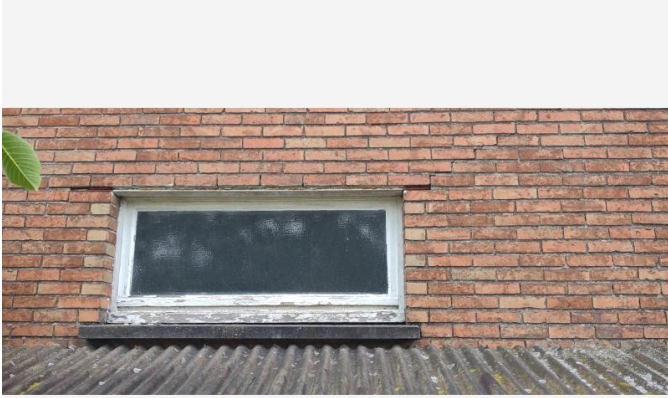
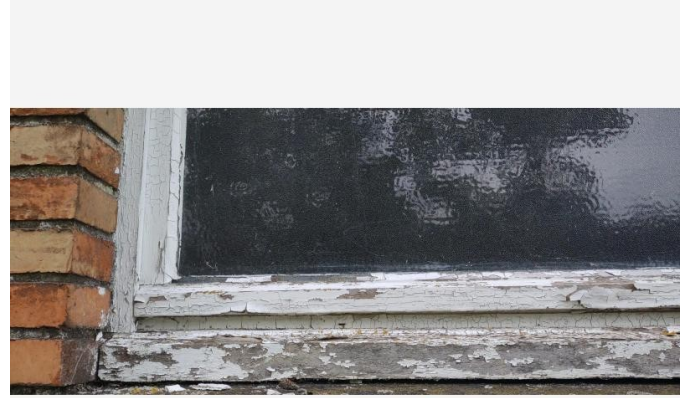
Fiche 5: Mastiek raam-raamprofiel

Geen asbest

#	Type	Referentie	Resultaat
5.1	Puntmonster	E-23-039843/03	Geen asbest

Beschrijving	Mastiek raam-raamprofiel
Omgeving	Buiten
Primaire drager	Wandopening verticaal (raam, deur, ...)
Bindmiddel van materiaal	Kitten, mastiek, pasta

Gebondenheid op basis van bindmiddel	Hecht
Hoeveelheid (gewicht - aantal)	• 20,00 kg - 1 stuk
Totaal gewicht	20,00 kg
Identificatiemethode	Vaststelling met monstername
Destructieve handeling voor identificatie	Nee
