# Asbestinventarisatetest

Paul Fredericqstraat 5, 9000 Gent

Attestnummer : 20240105-000175.000

# Zone 1: Hoofdgebouw

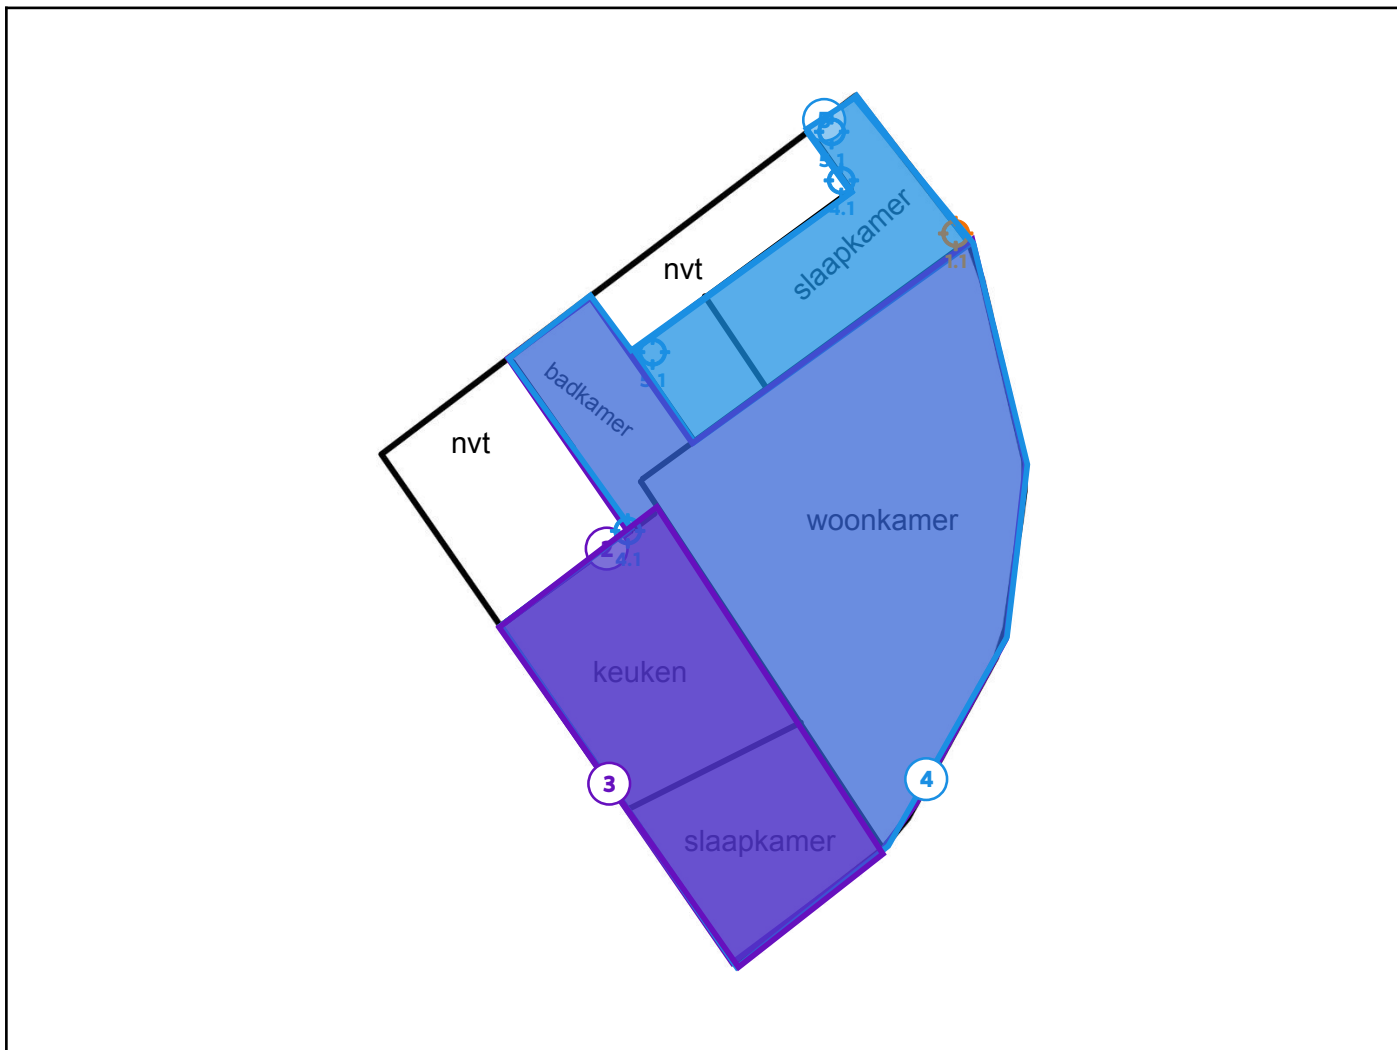
## Plan 1.1: App nr 5/3e verdieping

Beschrijving	Type	Actie
1. mastiek gevel/schrijnwerk	Asbestmateriaal	<a href="#">Verwijderen</a>
1.1 Code: ID 3	Puntmonster	-
2. plafond	Advies	-
3. vloerzeil	Advies	-
4. pleisterwerk muur	Geen asbest	-
4.1 Code: ID 1	Mengmonster	-
5. pleisterwerk plafond	Geen asbest	-

5.1 Code: ID 2	Mengmonster	-
----------------	-------------	---

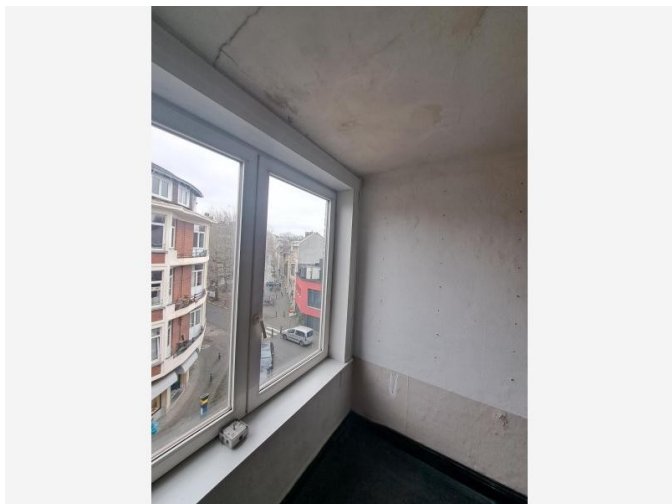
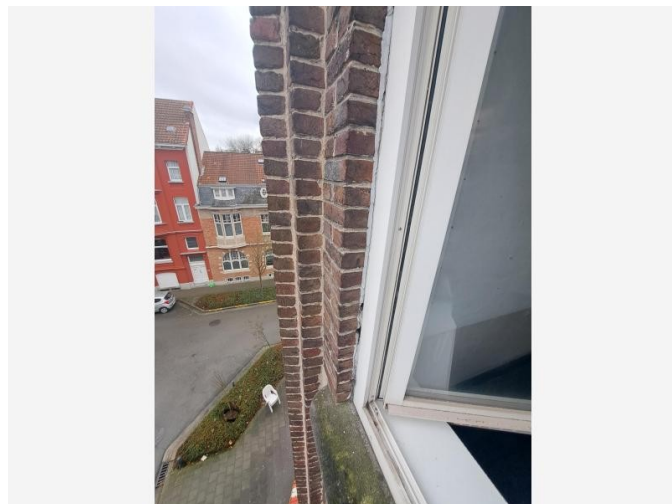
Het asbestmateriaal valt onder de mijlpaal van 2040.

Eindbeoordeling materiaalrisico	Verhoogd materiaalrisico en/of verhoogde kans op vezelvrijgave
---------------------------------	--

Gebondenheid	Categorie 1: hechtgebonden in oorsprong
Asbestsoort (vezeltype)	Alleen chrysotiel
Asbestconcentratie	Laag (< 50%)
Afschermingsgraad van het gehele materiaal	Geheel of deels vrij aan de buitenlucht
Toestand van het materiaal	Matig beschadigd, matig verweerd

#	Type	Referentie	Resultaat
1.1	Puntmonster	ID 3	Chrysotiel

Beschrijving	mastiek gevel/schrijnwerk
Omgeving	Buiten
Primaire drager	Wandopening verticaal (raam, deur, ...)
Asbestmateriaal	In-situ afwerkingslagen - Pasta, stopverf, voegsel, stopsel, vulsel, mastiek, kitten, ...
Bindmiddel van asbestmateriaal	Kitten, mastiek, pasta
Gebondenheid op basis van bindmiddel	Hecht
Hoeveelheid (gewicht - aantal)	• 0,10 kg - 1 stuk

<b>Totaal gewicht</b>	0,10 kg
<b>Eenvoudig bereikbaar</b>	Ja
<b>Bevestigingswijze</b>	<ul style="list-style-type: none"><li>• Verlijmd, ingegoten, versmeerd</li></ul>
<b>Identificatiemethode</b>	Vaststelling met monstername
<b>Destructieve handeling voor identificatie</b>	Nee
<b>Opmerking</b>	Het laboresultaat is van toepassing op alle soortgelijke mastiek in het appartement.

- Zorg voor een veilig beheer. Vermijd het beschadigen van het asbestmateriaal. Controleer de toestand jaarlijks op wijzigingen.

- Eenvoudige handelingen: enkel door erkend asbestverwijderaar  
De mastiek moet door een erkend asbestverwijderaar verwijderd worden met behulp van eenvoudige handelingen. Bij het verwijderen moet steeds rekening worden gehouden met alle milieu- en veiligheidsvoorschriften.

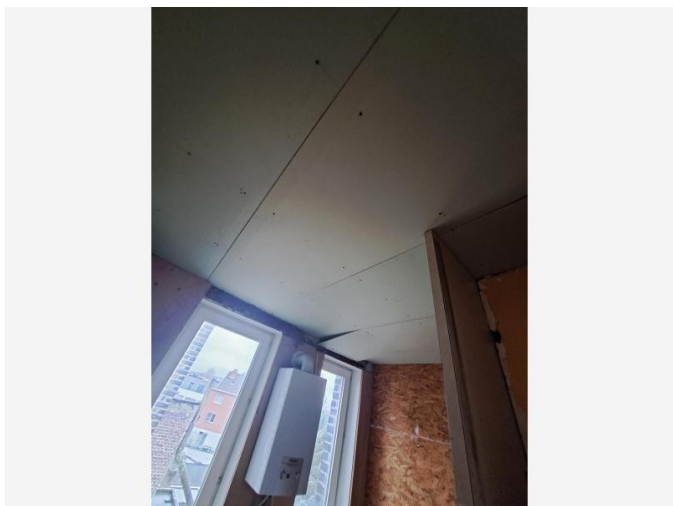
Vrije foto

Het aangeduide plafond bestaat uit niet-asbestverdachte materialen zoals gipskartonplaten, piepschuim en/of andere niet-asbestverdachte materialen.

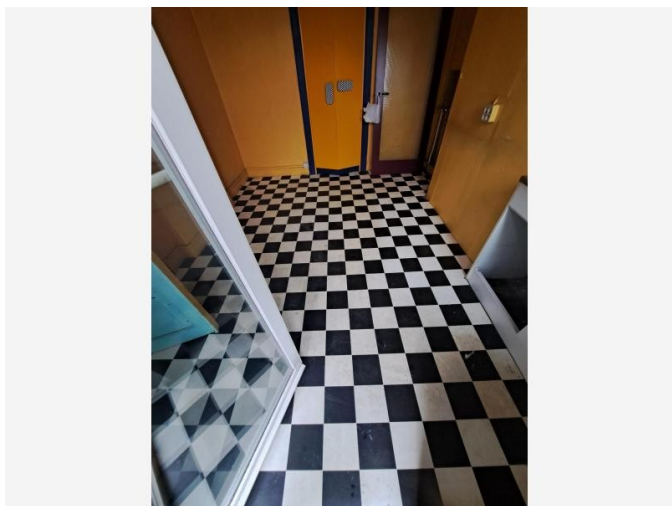
Vrije foto

Het vloerzeil in de keuken en de slaapkamer is niet-asbestverdacht.

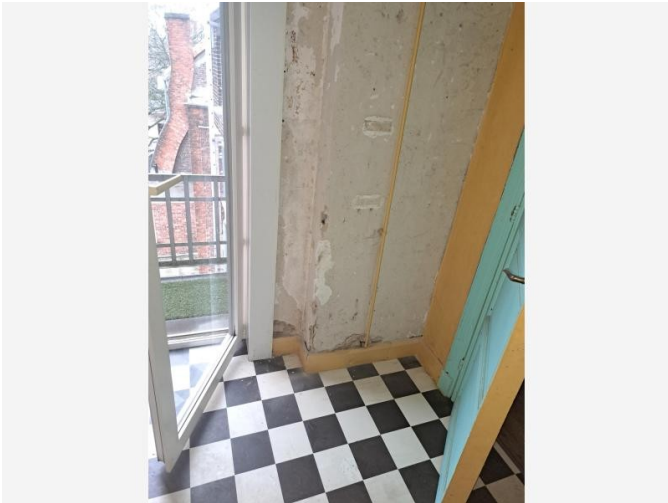
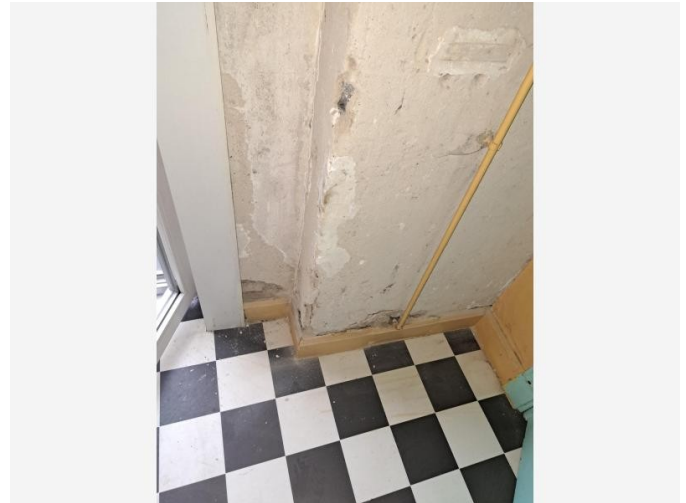
## Fiche 4: pleisterwerk muur

Geen asbest

#	Type	Referentie	Resultaat
4.1	Mengmonster	ID 1	Geen asbest

Beschrijving	pleisterwerk muur
Omgeving	Binnen
Primaire drager	Binnenwand
Bindmiddel van materiaal	Gips - kalk

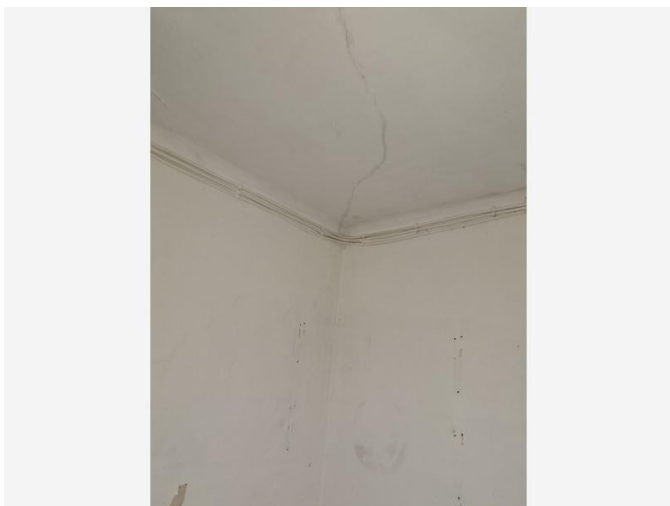
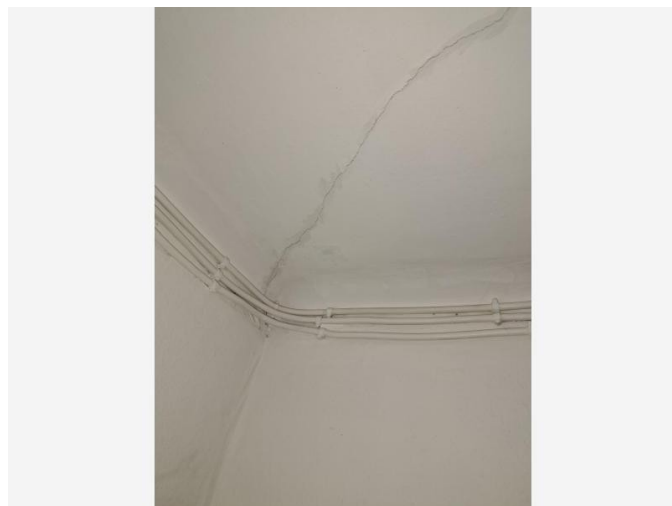
Geen asbest

#	Type	Referentie	Resultaat
5.1	Mengmonster	ID 2	Geen asbest

Beschrijving	pleisterwerk plafond
Omgeving	Binnen
Primaire drager	Plafond
Bindmiddel van materiaal	Gips - kalk
