# Asbestinventarisatetest

Zandvoordestraat 139A, 9052 Gent

Attestnummer : 20250226-000530.000

**Niet-asbestveilig**

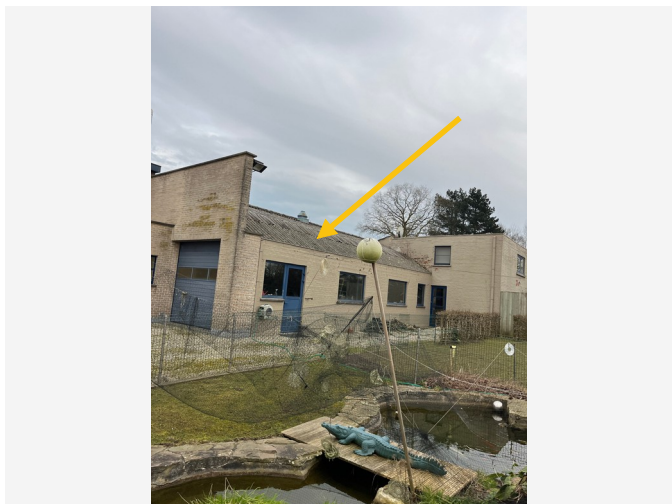
| Fiche 1: Dak bestaande uit golfplaten..... | 13 |

Overzichtsfoto

Detailfoto

| Eindbeoordeling materiaalrisico | Verhoogd materiaalrisico en/of verhoogde kans op vezelvrijgave |

| Asbestsoort (vezeltype) | Crocidoliet aanwezig |
| Toestand van het materiaal | Matig beschadigd, matig verweerd |

| Beschrijving | Dak bestaande uit golfplaten |
| Asbestmateriaal | Dak- en gevelbekleding - Golfplaat |
| Hoeveelheid (oppervlakte - aantal) | <ul style="list-style-type: none"><li>• 250,00 m<sup>2</sup> - 1 stuk</li></ul> |

Het asbestmateriaal valt onder de mijlpaal van 2034.

Verwijderen

- Verwijder dit asbestmateriaal zo snel mogelijk. Volg de toestand goed op.
- Hemelwater dat afspoelt van asbestcement daken of gevels kan asbestdeeltjes bevatten. Gebruik het enkel voor gesloten circuits (bv. spoelen toiletten). Reinig na het vervangen van het dak of de gevel de dakgoten en regenwaterput of -ton om asbesthoudend sediment of slib te verwijderen

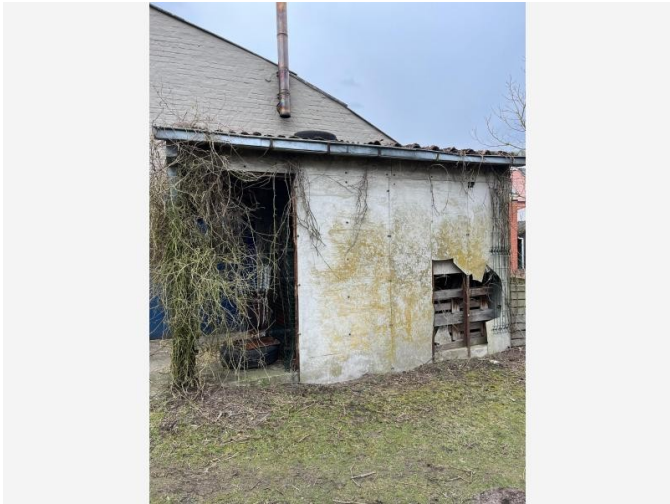
| Fiche 2: Asbest Cement wandplaten..... | 17 |

Overzichtsfoto

Detailfoto

| Eindbeoordeling materiaalrisico | Verhoogd materiaalrisico en/of verhoogde kans op vezelvrijgave |

| Asbestsoort (vezeltype) | Crocidoliet aanwezig |
| Toestand van het materiaal | Matig beschadigd, matig verweerd |

| Beschrijving | Asbest Cement wandplaten |
| Asbestmateriaal | Dak- en gevelbekleding - Plaat |
| Hoeveelheid (oppervlakte - dikte - aantal) | • 20,00 m <sup>2</sup> - 0,50 cm - 1 stuk |

Het asbestmateriaal valt onder de mijlpaal van 2034.

Verwijderen

- Verwijder dit asbestmateriaal zo snel mogelijk. Volg de toestand goed op.

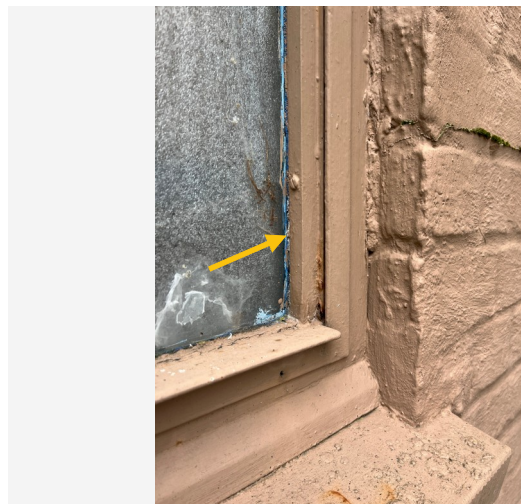
| Fiche 3: Mastiek..... | 20 |

Overzichtsfoto

Detailfoto

| Eindbeoordeling materiaalrisico | Laag materiaalrisico en/of verlaagde kans op vezelvrijgave |

| Asbestsoort (vezeltype) | Amfibool aanwezig, uitgezonderd crocidoliet |
| Toestand van het materiaal | Licht beschadigd, licht verweerd. Intact calciumsilicaatmateriaal of categorie III 'gebondenheid' |

| Beschrijving | Mastiek |
| Asbestmateriaal | In-situ afwerkingslagen - Pasta, stopverf, voegsel, stopsel, vulsel, mastiek, kitten, ... |

Het asbestmateriaal valt onder de mijlpaal van 2040.

Zorgvuldig beheren

- Zorg voor een veilig beheer en verwijder dit asbestmateriaal wanneer het bij werken eenvoudig bereikbaar wordt. Controleer de toestand jaarlijks op wijzigingen.

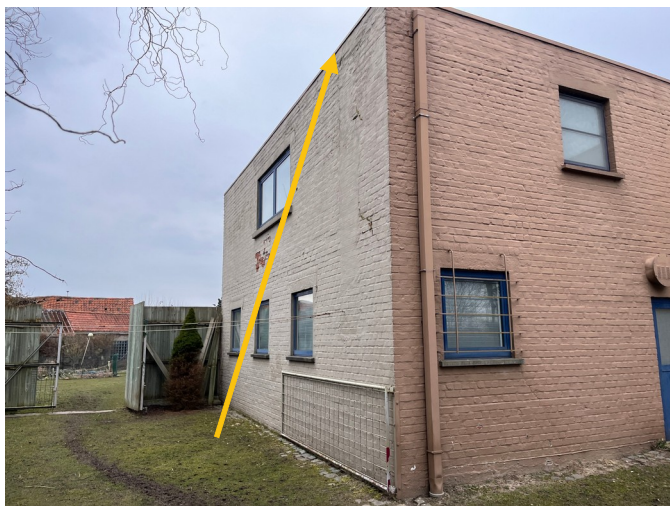
| Fiche 4: Plat dak niet waarneembaar..... | 24 |

*Situeringsfoto*

**Reden:** Het te onderzoeken materiaal situeert zich hoger dan 3,50 m te rekenen vanaf een veilige ondergrond

**Uitleg van de asbestdeskundige:** De bedaking bevindt zich hoger dan 3,5m van de ondergrond en is ook niet vanuit een doorgang in het dak zichtbaar.
