# Asbestinventarisatetest

Prinsesselaan 16, 9031 Gent

Attestnummer : 20230420-000539.000

**Niet-asbestveilig**

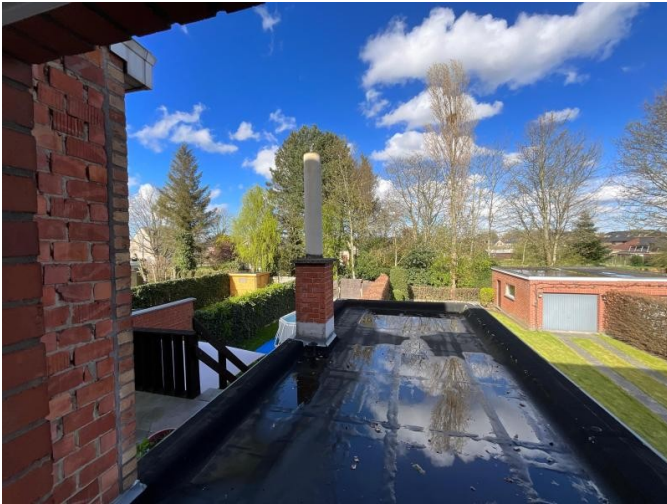
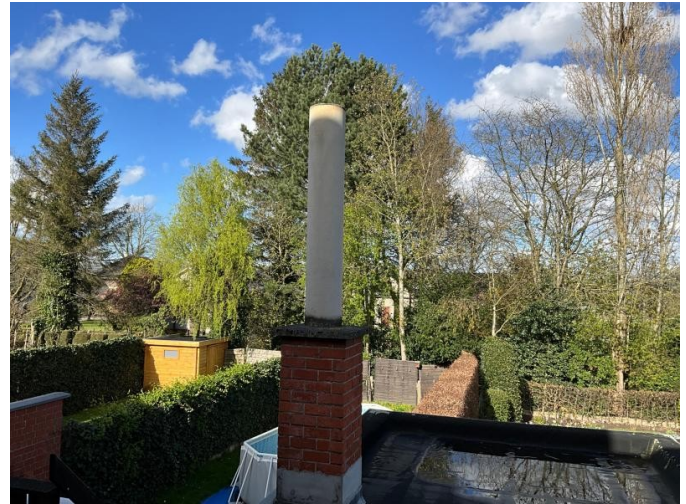
Overzichtsfoto

Detailfoto

| Eindbeoordeling materiaalarisico | Laag materiaalarisico en/of verlaagde kans op vezelvrijgave |

| Gebondenheid | Categorie 1: hechtgebonden in oorsprong |
| Asbestsoort (vezeltype) | Crocidoliet aanwezig |
| Asbestconcentratie | Laag (< 50%) |
| Afschermingsgraad van het gehele materiaal | Geheel of deels vrij aan de buitenlucht |
| Toestand van het materiaal | Onbeschadigd, niet verweerd |

| Beschrijving | Schouwpijp |
| Omgeving | Buiten |
| Primaire drager | Plat dak |
| Asbestmateriaal | Rookgaskanaal |
| Bindmiddel van asbestmateriaal | Cement |
| Hoeveelheid (lengte - omtrek - dikte - aantal) | • 2,00 m - 80,00 cm - 1,00 cm - 1 stuk |

Het asbestmateriaal valt onder de mijlpaal van 2034.

Verwijderen

- Verwijder dit asbestmateriaal zo snel mogelijk. Volg de toestand goed op.

- Eenvoudige handelingen: mag via doe-het-zelf of door werknemer(s) met opleidingsattest eenvoudige handelingen  
Bij verwijderen: met zorg behandelen, mondmasker en handschoenen dragen en in afgesloten zak naar recyclagepark brengen en in container voor asbest deponeren. Vermijd stof door het asbest te bevochtigen of op voorhand te fixeren en gebruik geen mechanische werktuigen bij het demonteren aangezien dit asbestvezelhoudend stof veroorzaakt.

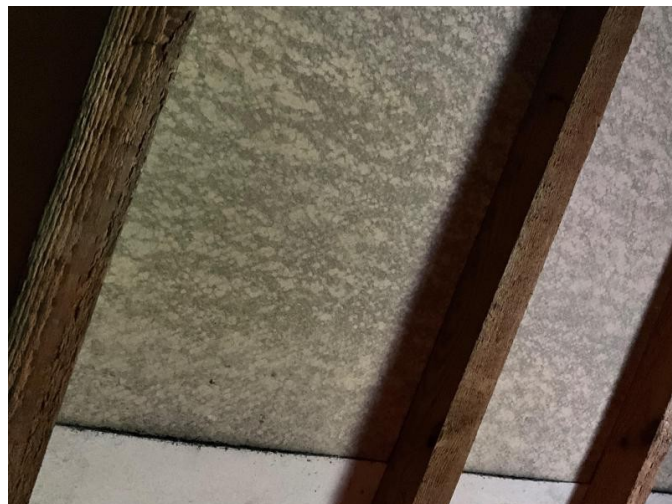
Overzichtsfoto

Detailfoto

| Eindbeoordeling materiaalrisico | Laag materiaalrisico en/of verlaagde kans op vezelvrijgave |

| Gebondenheid | Categorie 1: hechtgebonden in oorsprong |
| Asbestsoort (vezeltype) | Crocidoliet aanwezig |
| Asbestconcentratie | Laag (< 50%) |
| Afschermingsgraad van het gehele materiaal | Geheel of deels (ook) vrij aan de binnenlucht |
| Toestand van het materiaal | Onbeschadigd, niet verweerd |

| Beschrijving | Onderdak |
| Omgeving | Binnen |
| Primaire drager | Schuin dak |
| Asbestmateriaal | Plaat, paneel, tablet - Type Menuiserite |
| Hoeveelheid (oppervlakte - dikte - aantal) | • 200,00 m <sup>2</sup> - 0,50 cm - 1 stuk |

Het asbestmateriaal valt onder de mijlpaal van 2040.

Zorgvuldig beheren

- Zorg voor een veilig beheer. Vermijd het beschadigen van het asbestmateriaal. Controleer de toestand jaarlijks op wijzigingen.

- Eenvoudige handelingen: mag via doe-het-zelf of door werknemer(s) met opleidingsattest eenvoudige handelingen  
Bij verwijderen: met zorg behandelen, mondkapje en handschoenen dragen en in afgesloten zak naar recyclagepark brengen en in container voor asbest deponeren. Vermijd stof door het asbest te bevochtigen of op voorhand te fixeren en gebruik geen mechanische werktuigen bij het demonteren aangezien dit asbestvezelhoudend stof veroorzaakt.

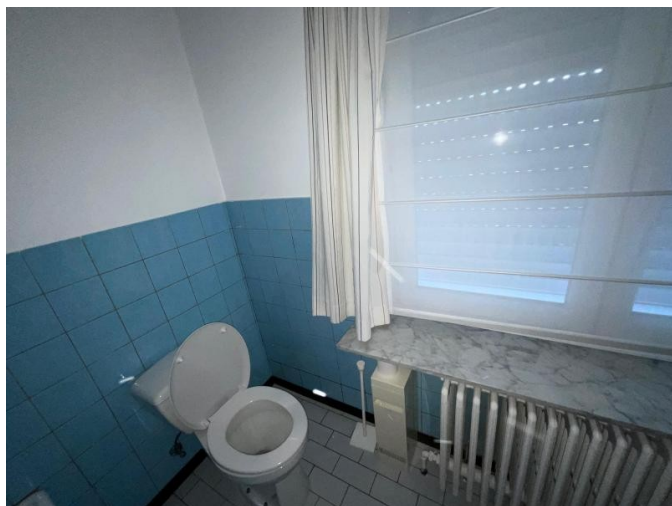
## Fiche 3: Pleister

Geen asbest

Overzichtsfoto

Detailfoto

| # | Type | Referentie | Resultaat |
|---|---|---|---|
| 3.1 | Mengmonster | 001 | Geen asbest |

| Beschrijving | Pleister |
| Primaire drager | Binnenwand |

| Bindmiddel van materiaal | Gips - kalk |

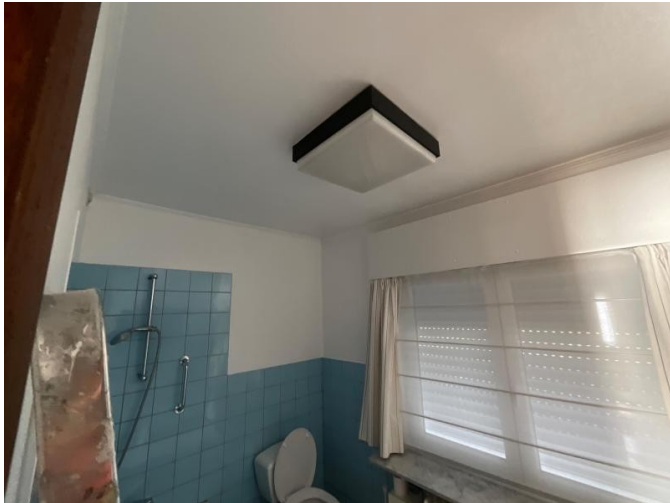
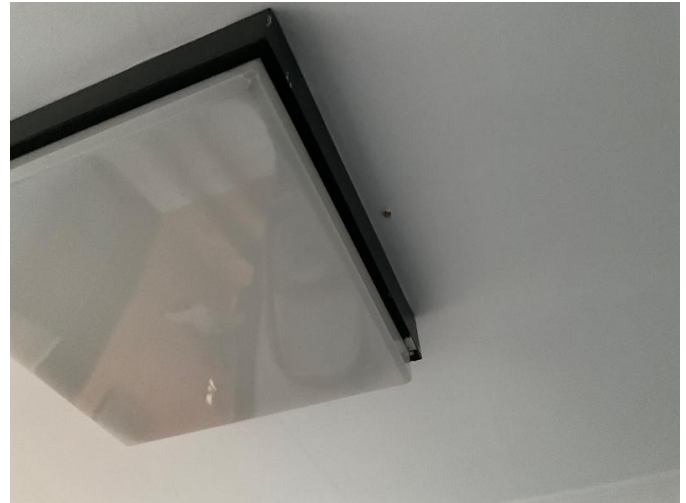
## Fiche 4: Plafonds

Geen asbest

Overzichtsfoto

Detailfoto

| # | Type | Referentie | Resultaat |
|---|---|---|---|
| 4.1 | Mengmonster | 002 | Geen asbest |

| Beschrijving | Plafonds |
| Primaire drager | Plafond |

| Bindmiddel van materiaal | Gips - kalk |
