# Asbestinventarisatetest

Hauthem 2, 3320 Hoegaarden

Attestnummer : 20240427-000039.000

Uitgegeven op : 27.04.2024

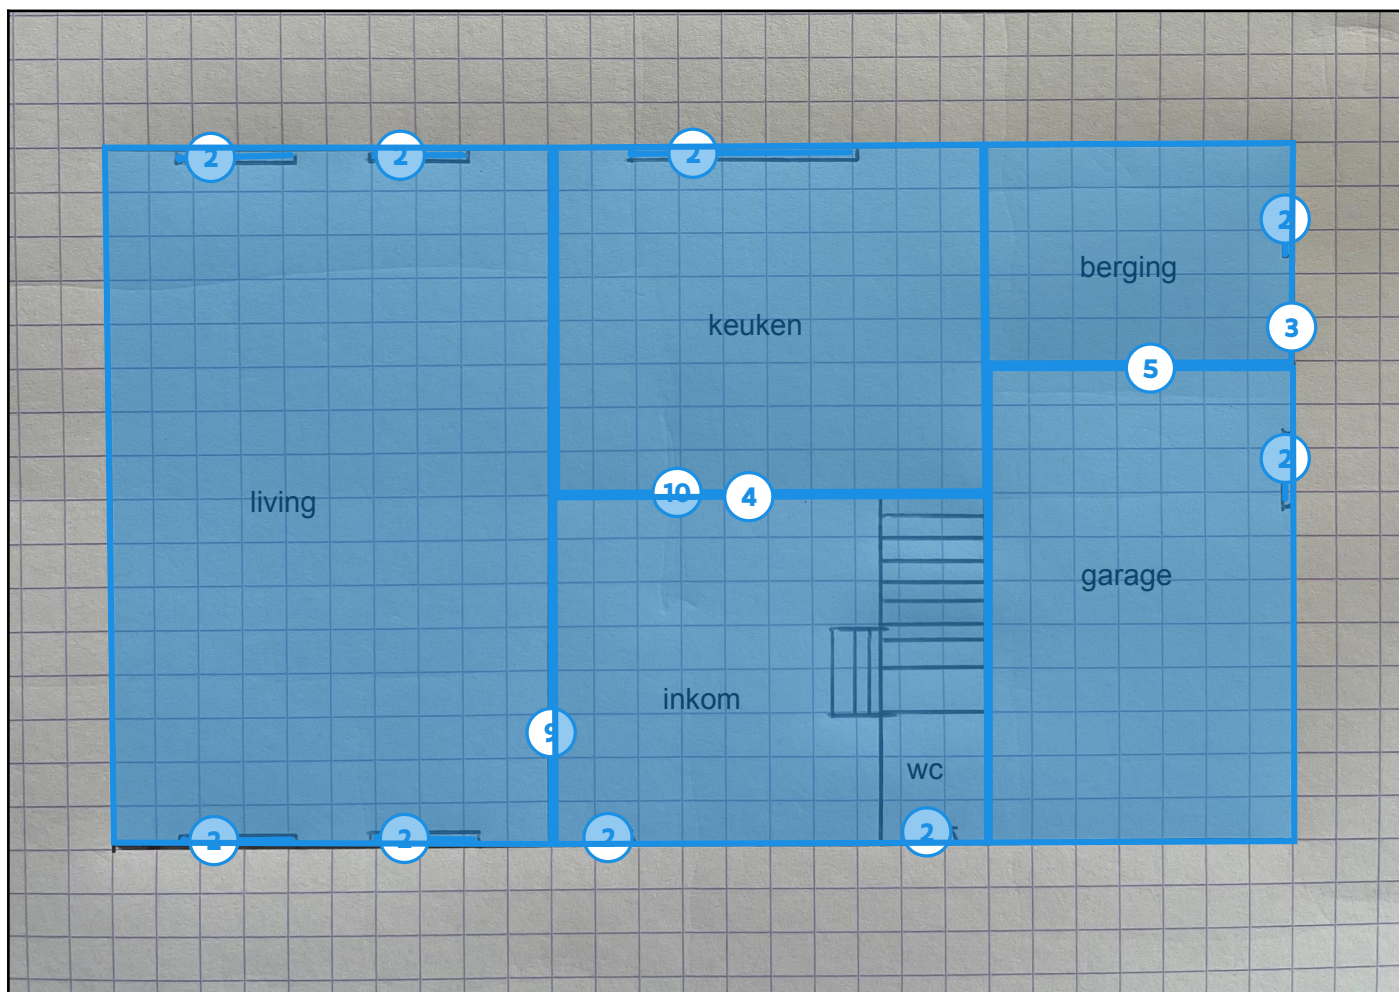
## Plan 1.1: gelijkvloers

Beschrijving	Type	Actie
2. ramen en dorpels	Geen asbest	-
3. berging	Geen asbest	-
4. inkom	Geen asbest	-
5. garage en cv	Geen asbest	-
9. living	Geen asbest	-
10. keuken	Geen asbest	-

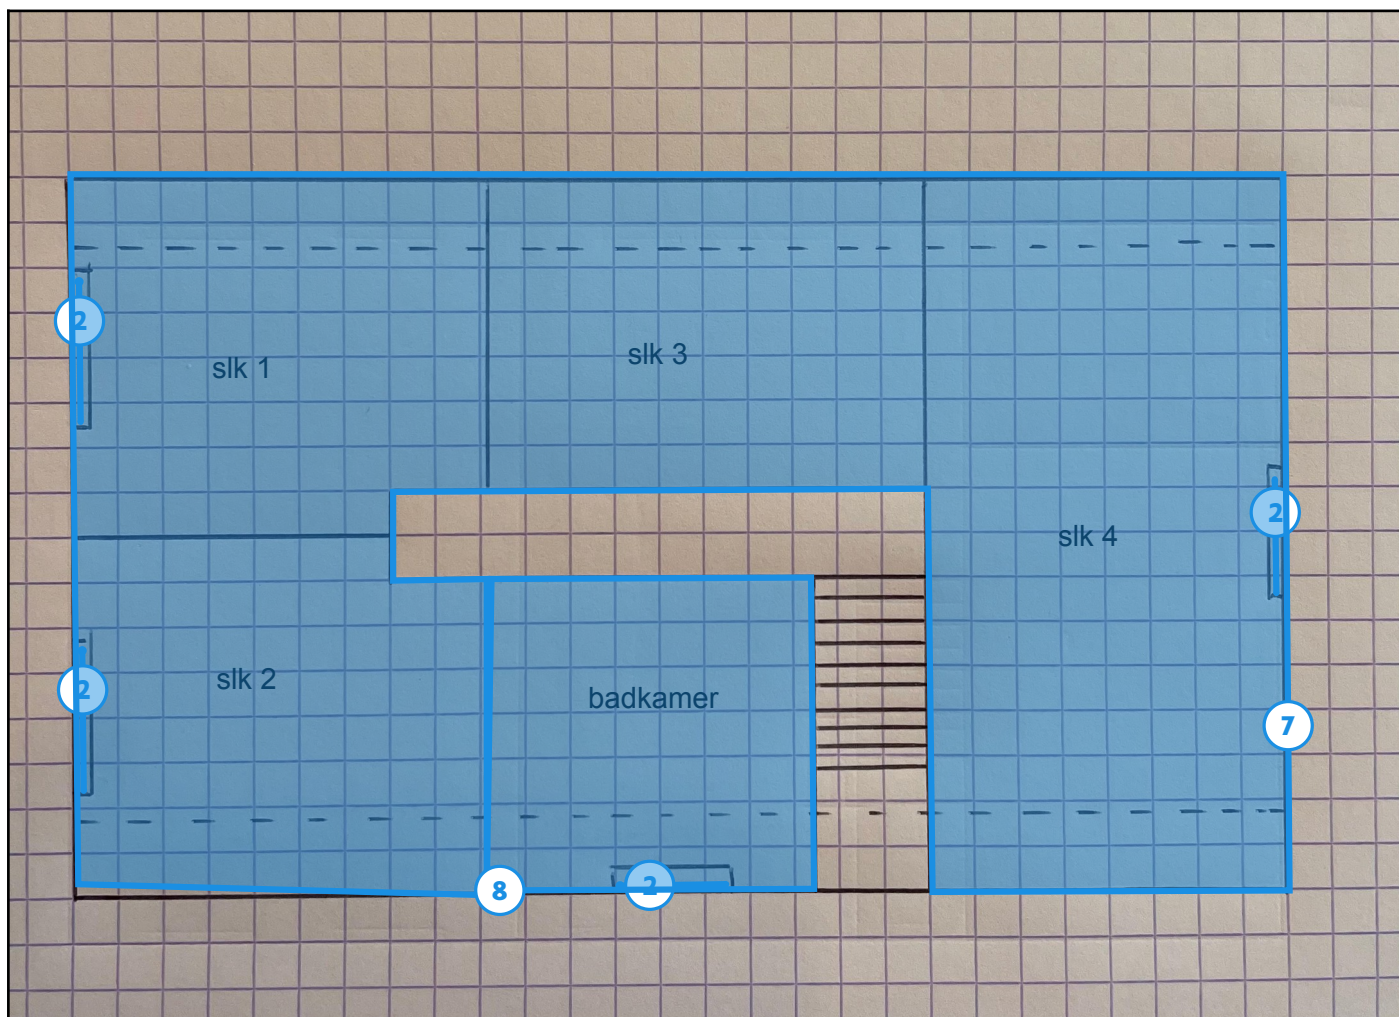
## Plan 1.2: 1e verdieping

Beschrijving	Type	Actie
2. ramen en dorpels	Geen asbest	-
7. slaapkamer 1, 2, 3, 4	Geen asbest	-
8. badkamer en wc	Geen asbest	-

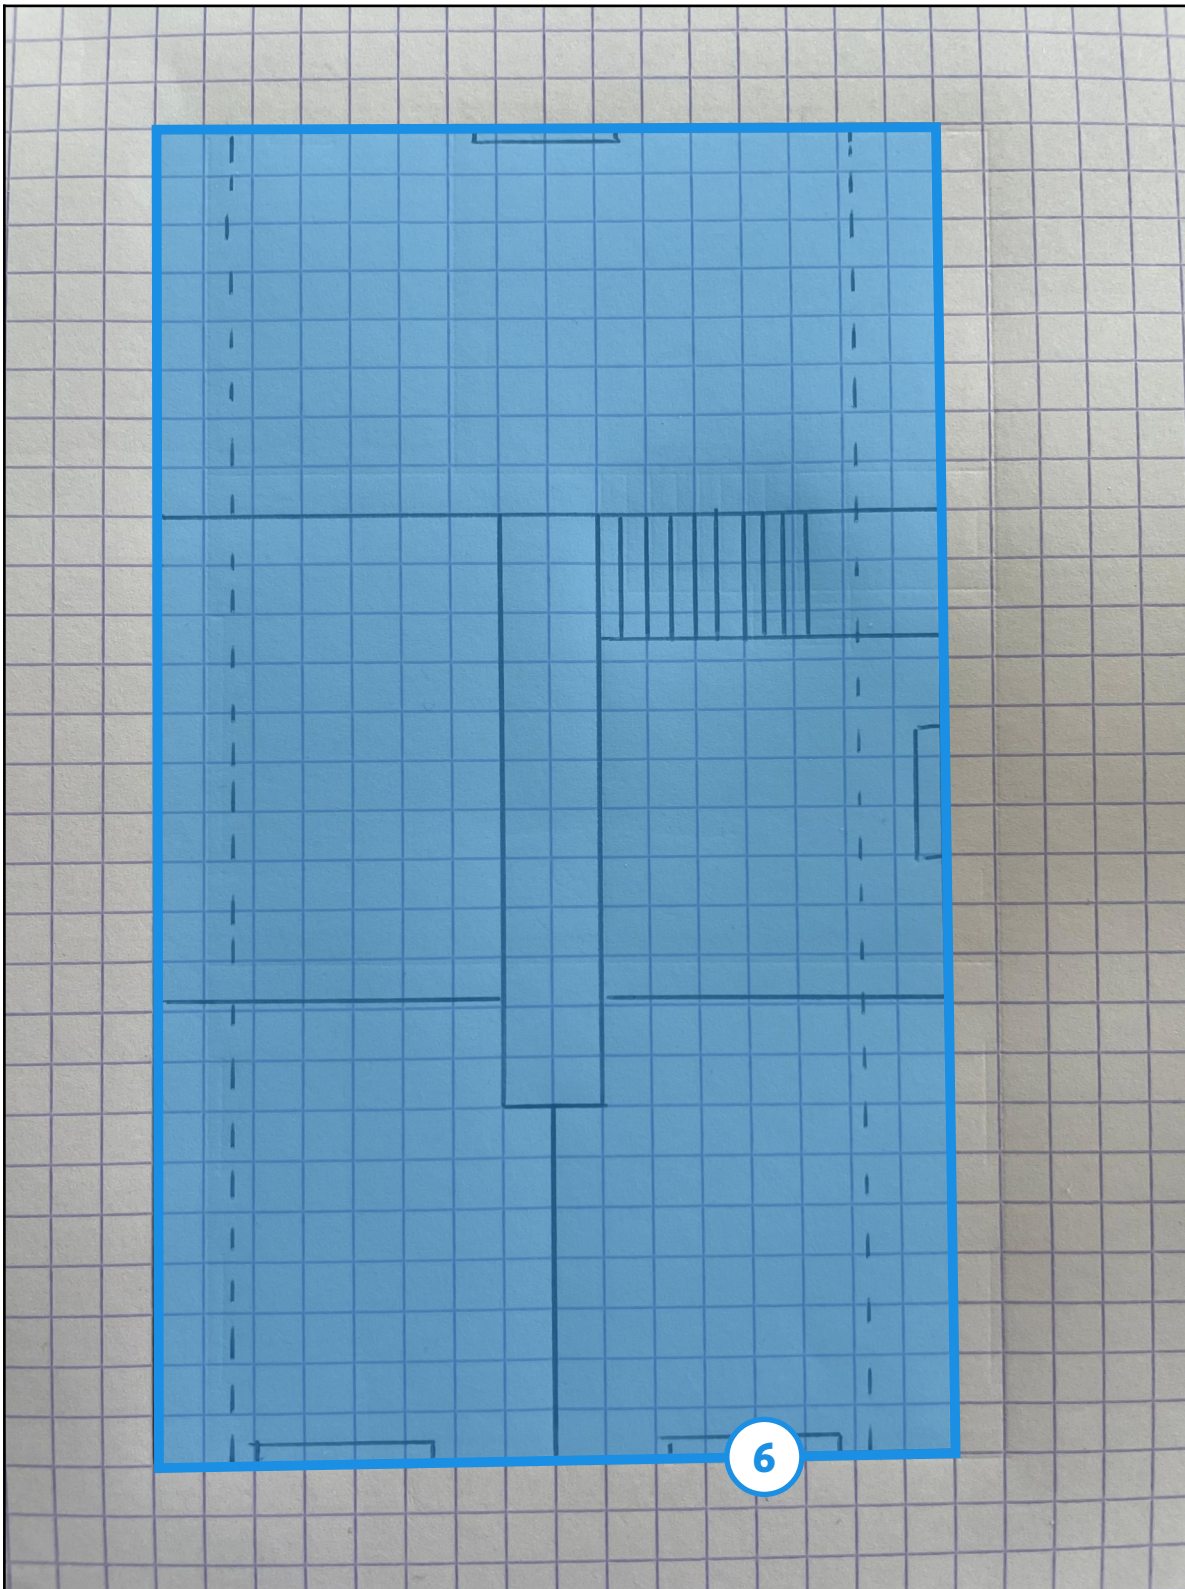
## Plan 1.3: dak zolder

6. dak hoofdgebouw	Geen asbest	-
--------------------	-------------	---

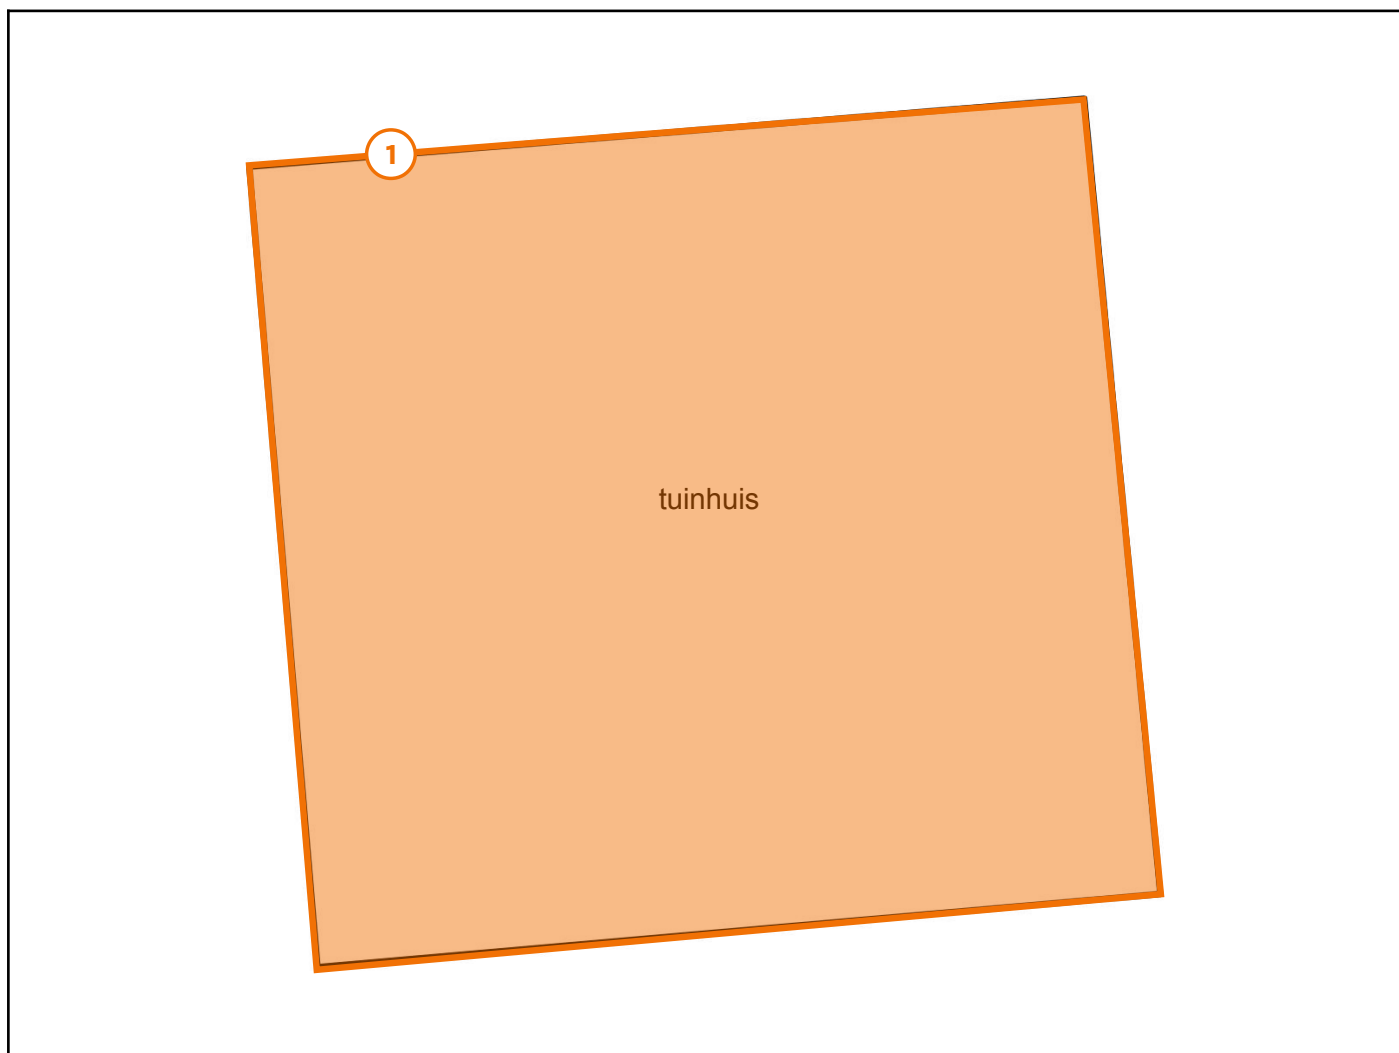
## Plan 2.1: Bijgebouw plan

Beschrijving	Type	Actie
1. tuinhuis	Asbestmateriaal	<a href="#">Verwijderen</a>

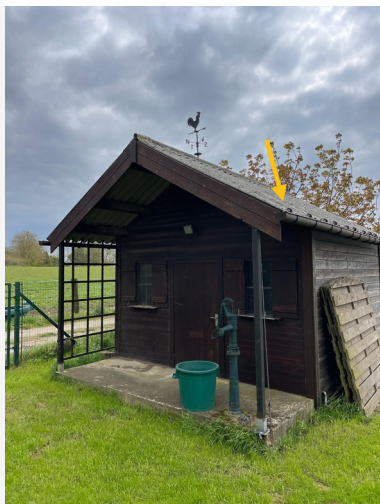
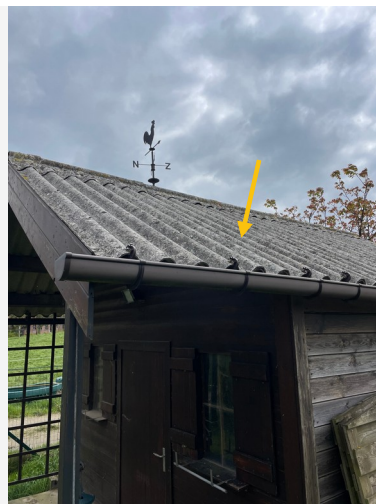
Overzichtsfoto

Detailfoto

Eindbeoordeling materiaalrisico	Zeer laag materiaalrisico en/of zeer lage kans op vezelvrijgave
---------------------------------	---

Gebondenheid	Categorie 1: hechtgebonden in oorsprong
Asbestsoort (vezeltype)	Alleen chrysotiel
Asbestconcentratie	Laag (< 50%)
Afschermingsgraad van het gehele materiaal	Geheel of deels vrij aan de buitenlucht
Toestand van het materiaal	Onbeschadigd, niet verweerd

Beschrijving	tuinhuis
Omgeving	Buiten
Primaire drager	Schuin dak
Asbestmateriaal	Dak- en gevelbekleding - Golfplaat
Bindmiddel van asbestmateriaal	Cement
Gebondenheid op basis van bindmiddel	Hecht
Hoeveelheid (oppervlakte - aantal)	<ul style="list-style-type: none"><li>15,00 m<sup>2</sup> - 1 stuk</li></ul>
Totale oppervlakte	15,00 m <sup>2</sup>
Eenvoudig bereikbaar	Ja
Bevestigingswijze	<ul style="list-style-type: none"><li>Geschroefd</li></ul>
Identificatiemethode	Vaststelling zonder monsternamen

Het asbestmateriaal valt onder de mijlpaal van 2034.

Verwijderen

- Zorg voor een veilig beheer. Vermijd het beschadigen van het asbestmateriaal. Controleer de toestand jaarlijks op wijzigingen.

- Eenvoudige handelingen: mag via doe-het-zelf of door werknemer(s) met opleidingsattest eenvoudige handelingen  
U mag deze in zijn geheel zelf verwijderen.

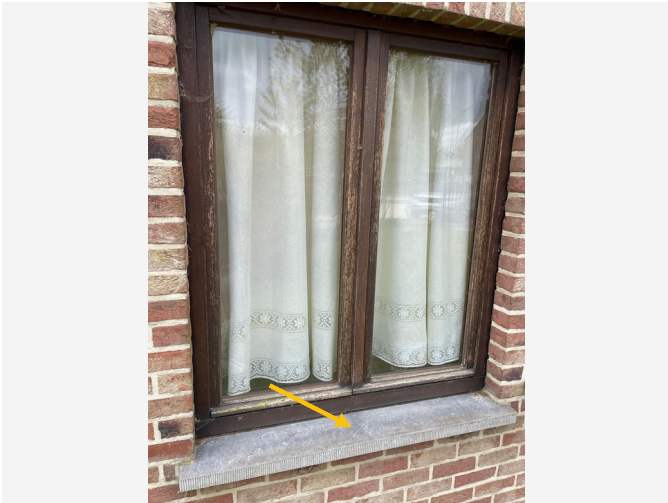
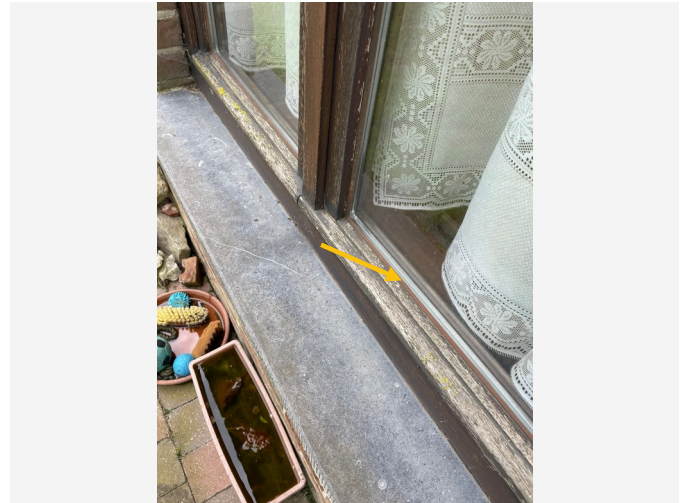
## Fiche 2: ramen en dorpels

Geen asbest

Beschrijving	ramen en dorpels
Omgeving	Grenst aan binnen- en buitenlucht
Identificatiemethode	Vaststelling zonder monsternamen
Destructieve handeling voor identificatie	Nee

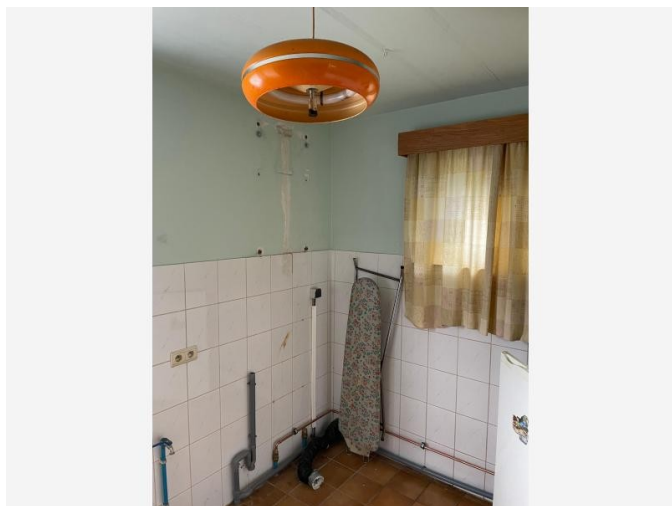
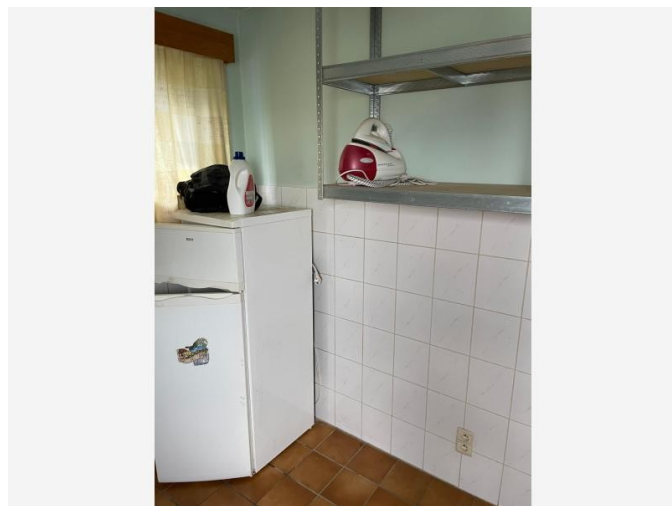
Geen asbest

Beschrijving	berging
Omgeving	Binnen
Identificatiemethode	Vaststelling zonder monsternamen
Destructieve handeling voor identificatie	Nee

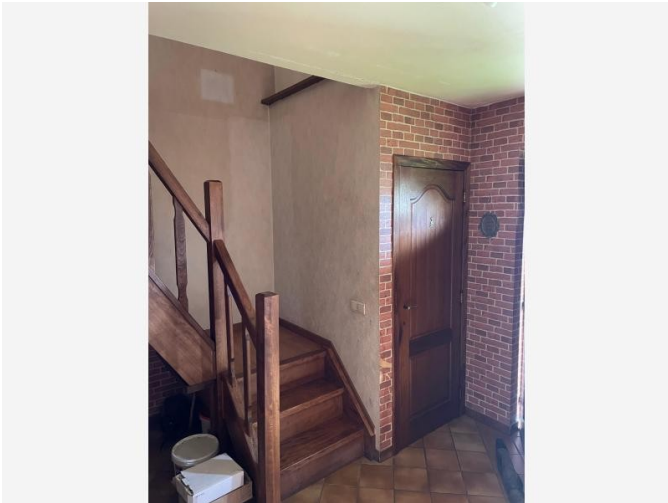
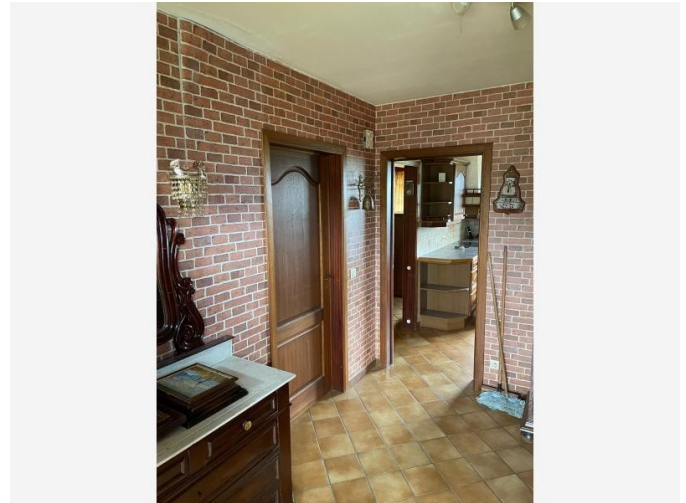
Geen asbest

Beschrijving	inkom
Omgeving	Binnen
Identificatiemethode	Vaststelling zonder monsternamen
Destructieve handeling voor identificatie	Nee

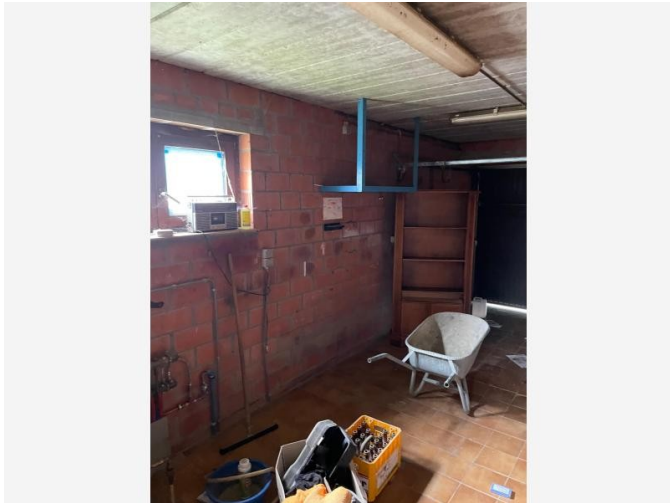
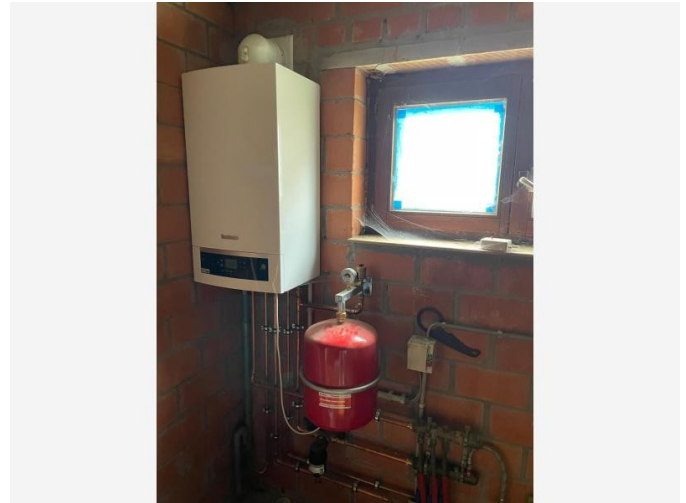
Geen asbest

Beschrijving	garage en cv
Omgeving	Binnen
Identificatiemethode	Vaststelling zonder monsternamen
Destructieve handeling voor identificatie	Nee

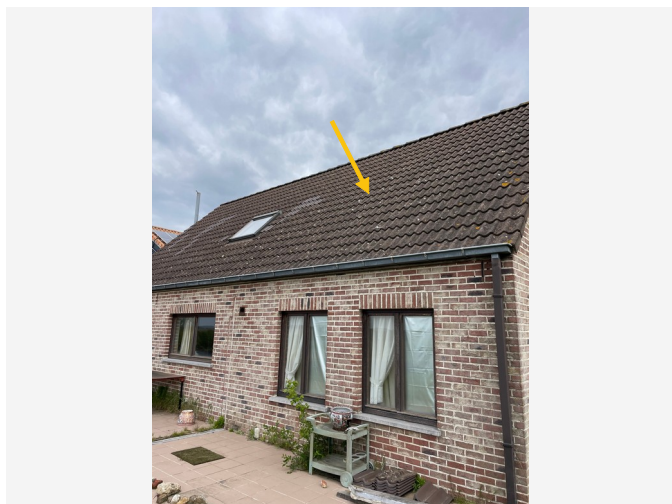
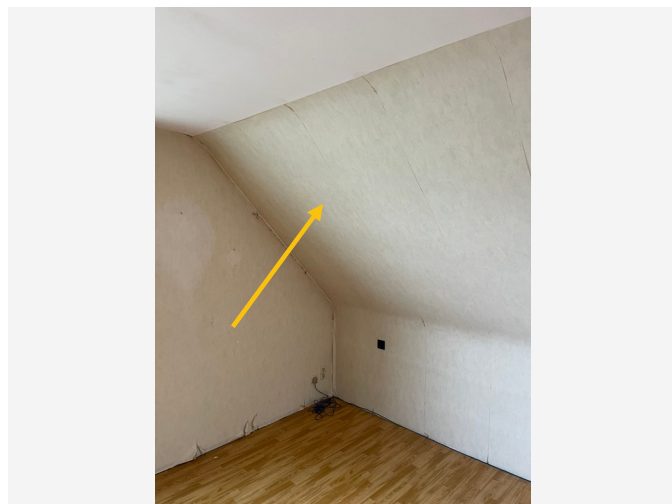
Geen asbest

Beschrijving	dak hoofdgebouw
Omgeving	Buiten
Identificatiemethode	Vaststelling zonder monsternamen
Destructieve handeling voor identificatie	Nee

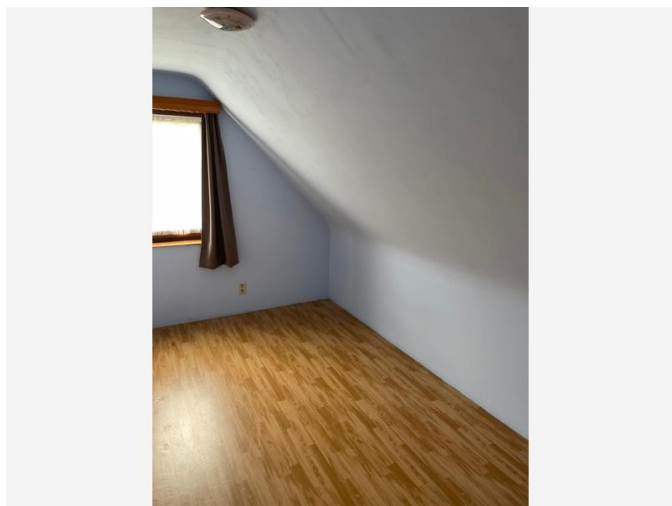
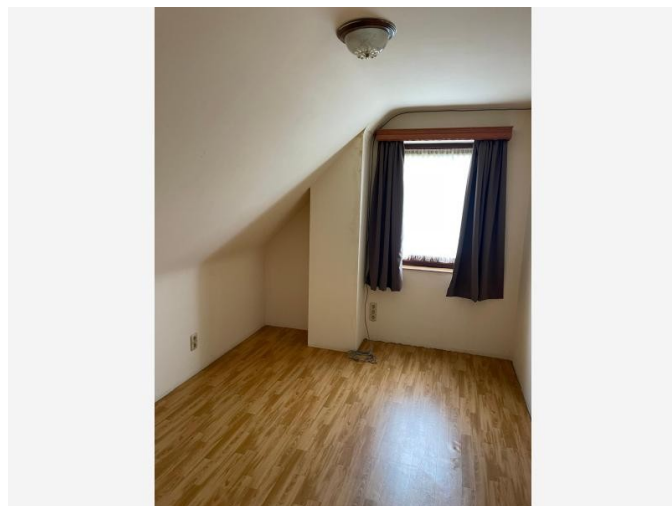
## Fiche 7: slaapkamer 1, 2, 3, 4

Geen asbest

Beschrijving	slaapkamer 1, 2, 3, 4
Omgeving	Binnen
Identificatiemethode	Vaststelling zonder monsternamen
Destructieve handeling voor identificatie	Nee

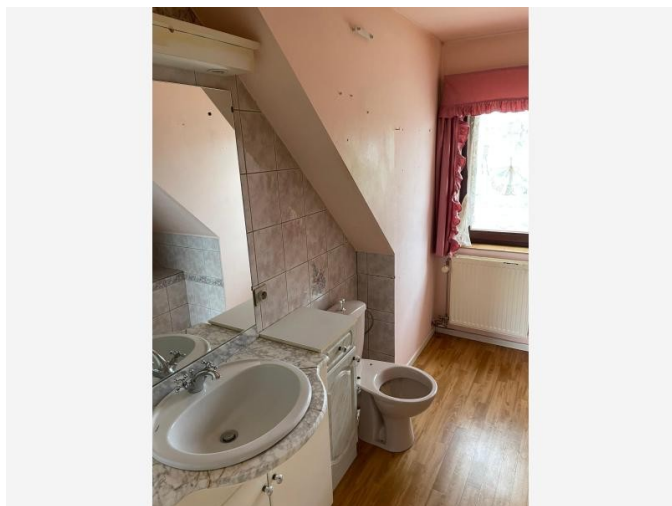
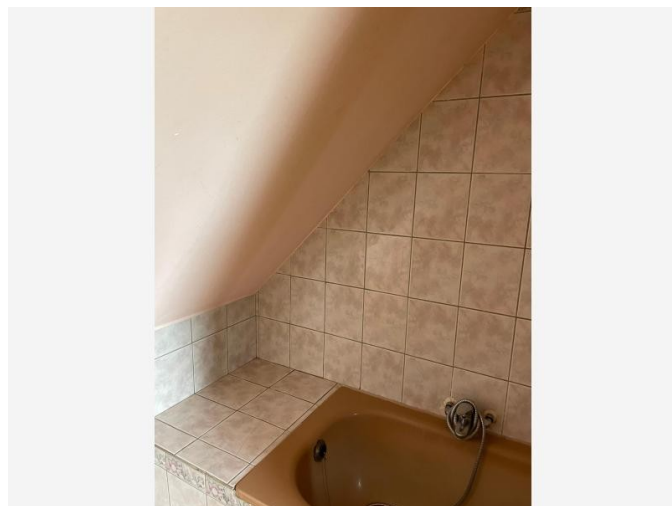
Geen asbest

Beschrijving	badkamer en wc
Omgeving	Binnen
Identificatiemethode	Vaststelling zonder monsternamen
Destructieve handeling voor identificatie	Nee

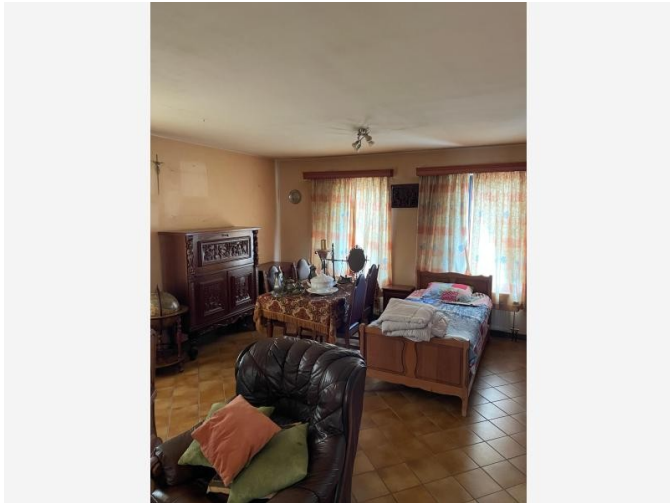
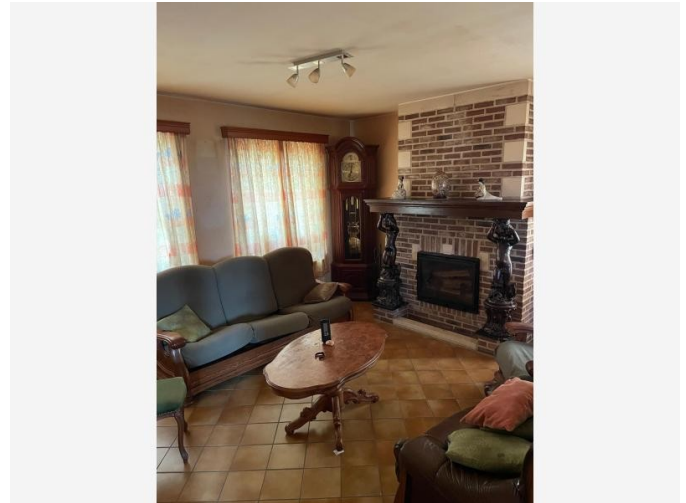
Geen asbest

Beschrijving	living
Omgeving	Buiten
Identificatiemethode	Vaststelling zonder monstername
Destructieve handeling voor identificatie	Nee

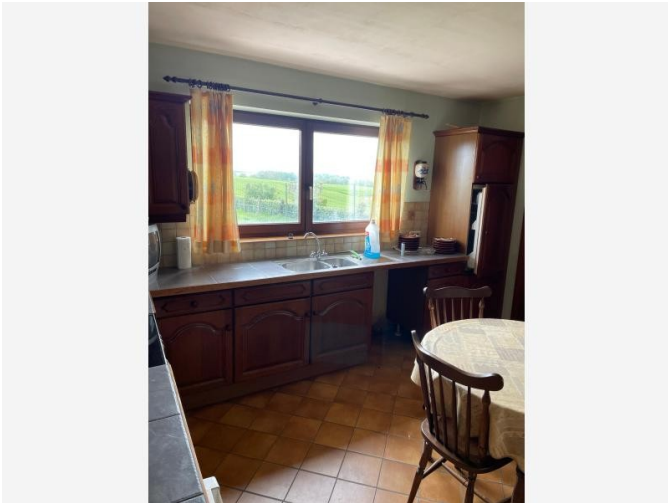
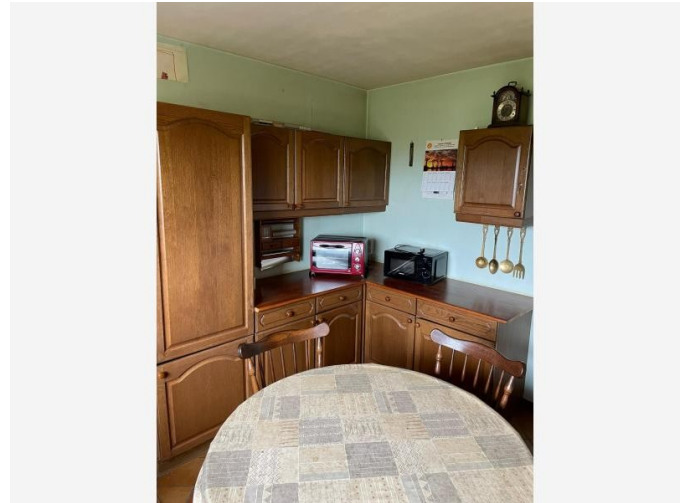
Geen asbest

Beschrijving	keuken
Omgeving	Binnen
Identificatiemethode	Vaststelling zonder monsternamen
Destructieve handeling voor identificatie	Nee
