# Asbestinventarisatetest

Kerkstraat 58, 1790 Affligem

Attestnummer : 20231013-000349.000

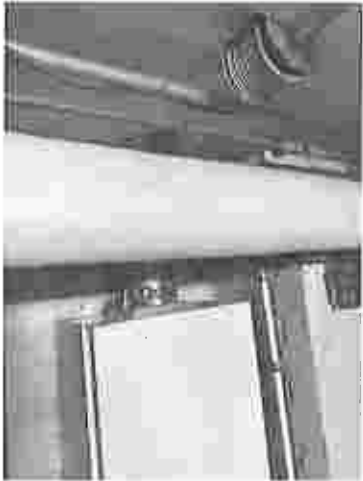
Overzichtsfoto

Detailfoto

Eindbeoordeling materiaalisico	Verhoogd materiaalisico en/of verhoogde kans op vezelvrijgave
--------------------------------	---

Gebondenheid	Categorie 3: niet-hechtgebonden met weinig of geen matrix
Asbestsoort (vezeltype)	Crocidoliet aanwezig
Asbestconcentratie	Hoog ( $\geq 50\%$ )
Afschermingsgraad van het gehele materiaal	Geheel of deels (ook) vrij aan de binnenlucht
Toestand van het materiaal	Onbeschadigd, niet verweerd

Beschrijving	Leidingisolatie
Omgeving	Binnen
Primaire drager	Sanitaire infrastructuur en uitrusting (toe- en afvoer)
Asbestmateriaal	In-situ afwerkingslagen - Thermische isolatie
Bindmiddel van asbestmateriaal	Weinig of geen bindmiddel (textiel, bevloking, ...)
Gebondenheid op basis van bindmiddel	Niet-hechtgebonden
Hoeveelheid (gewicht - aantal)	• 3,00 kg - 1 stuk
Totaal gewicht	3,00 kg
Eenvoudig bereikbaar	Ja

<b>Bevestigingswijze</b>	<ul style="list-style-type: none"><li>• Verlijmd, Ingegoten, versmeerd</li></ul>
<b>Identificatiemethode</b>	Vaststelling zonder monstername Motivatie: Op vraag van de eigenaar-opdrachtgever werd geen monstername uitgevoerd
<b>Destructieve handeling voor identificatie</b>	Nee

Het asbestmateriaal valt onder de mijlpaal van 2034.

- Zorg voor een veilig beheer. Vermijd het beschadigen van het asbestmateriaal. Controleer de toestand jaarlijks op wijzigingen.
- Sluit de ruimte luchtdicht af en vermijd het betreden van de ruimte.
- Zorg voor een veilig beheer en verwijder dit asbestmateriaal wanneer het bij werken eenvoudig bereikbaar wordt. Controleer de toestand jaarlijks op wijzigingen.
- Voer bijkomende staalname(s) uit.

Voorstel van verwijderingsmethode

- Hermetische zone (erkend asbestverwijderaar)  
Wegens het vrijkomen van fijne deeltjes bij aantasting wordt een Hermetische zone verplicht bij verwijdering van deze asbesttoepassing.
