Asbestinventarisatetest

Hazelarenlaan 9/10, 3500 Hasselt

Attestnummer : 20231106-000448.000

Uitgegeven op : 06.11.2023

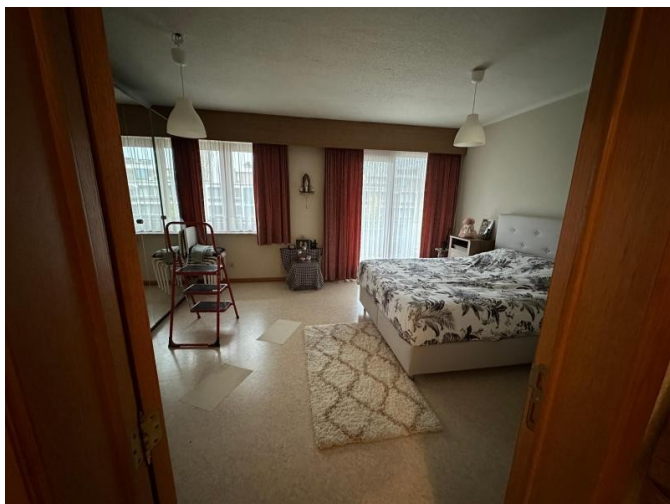
Vrije foto

Alle vloerzeilen werden onderzocht en zijn niet asbestverdacht.

Identificatiemethode	Vaststelling & expertise (niet-asbestverdacht)
Primaire drager	Vloer
(Asbest)materiaal	Prefab - afwerking - Vloerzeil

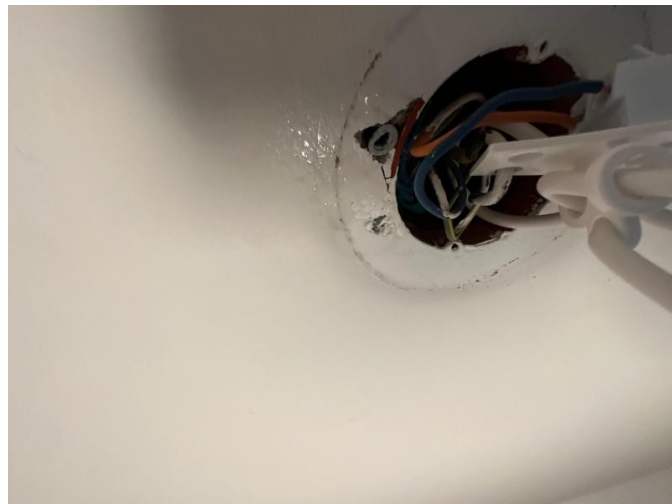
Fiche 3: Pleisterwerk plafonds

Geen asbest

#	Type	Referentie	Resultaat
3.1	Mengmonster	M2	Geen asbest

Beschrijving	Pleisterwerk plafonds
Omgeving	Binnen
Primaire drager	Plafond
Bindmiddel van materiaal	Gips - kalk

Gebondenheid op basis van bindmiddel	Niet-hechtgebonden
Hoeveelheid (oppervlakte - dikte - aantal)	• 90,00 m ² - 0,10 cm - 1 stuk
Totaal volume	0,09 m ³
Identificatiemethode	Vaststelling met monstername
Destructieve handeling voor identificatie	Nee
Opmerking	Betonnen dalen met een zeer dunne laag pleisterwerk.

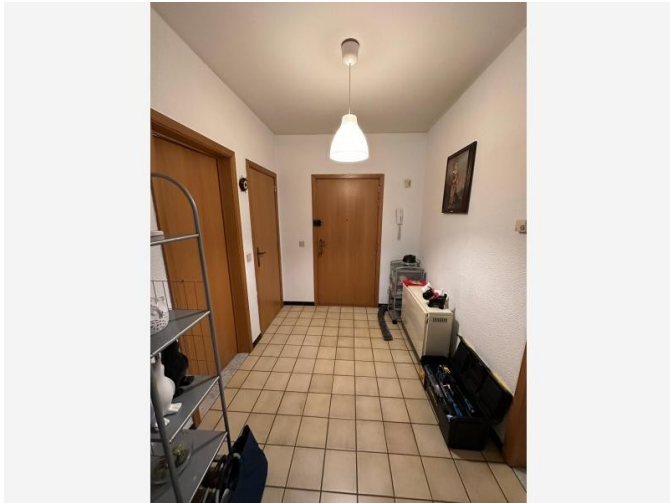
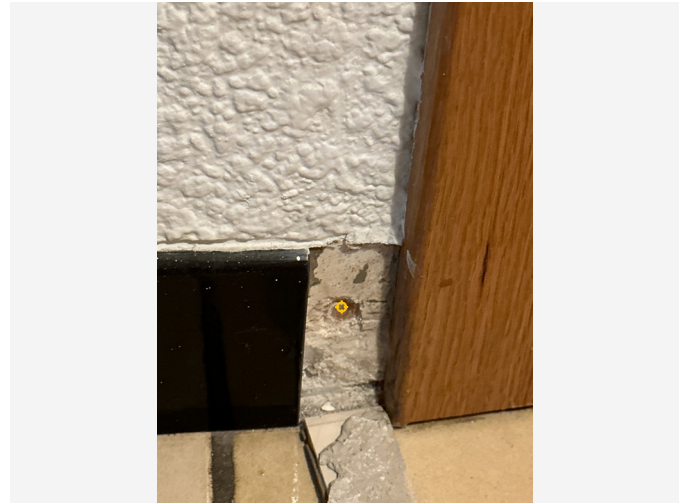
Geen asbest

#	Type	Referentie	Resultaat
4.1	Mengmonster	M1	Geen asbest

Beschrijving	Pleisterwerk wanden
Omgeving	Binnen
Primaire drager	Binnenwand
Bindmiddel van materiaal	Gips - kalk

Gebondenheid op basis van bindmiddel	Niet-hechtgebonden
Hoeveelheid (oppervlakte - dikte - aantal)	• 210,00 m ² - 0,75 cm - 1 stuk
Totaal volume	1,575 m ³
Identificatiemethode	Vaststelling met monstername
Destructieve handeling voor identificatie	Nee

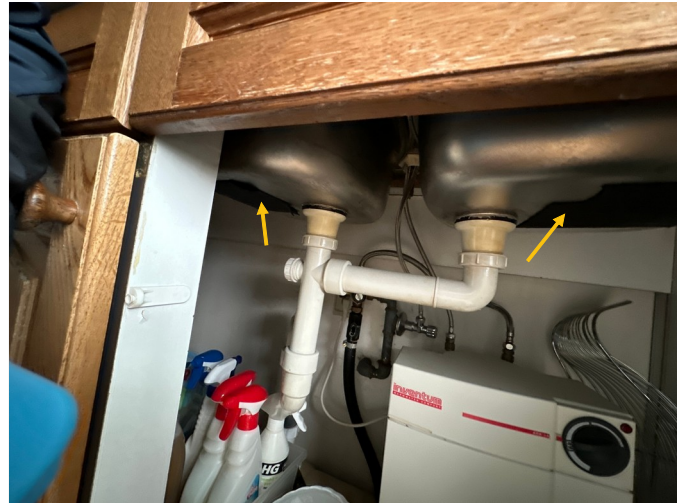
Geen asbest

#	Type	Referentie	Resultaat
5.1	Puntmonster	M3	Geen asbest

Beschrijving	Gootsteenisolatie
Omgeving	Binnen
Primaire drager	Sanitaire infrastructuur en uitrusting (toe- en afvoer)
Bindmiddel van materiaal	Bitumen (roofing, teer, asfalt)

Gebondenheid op basis van bindmiddel	Hecht
Hoeveelheid (gewicht - aantal)	• 0,20 kg - 1 stuk
Totaal gewicht	0,20 kg
Identificatiemethode	Vaststelling met monstername
Destructieve handeling voor identificatie	Nee

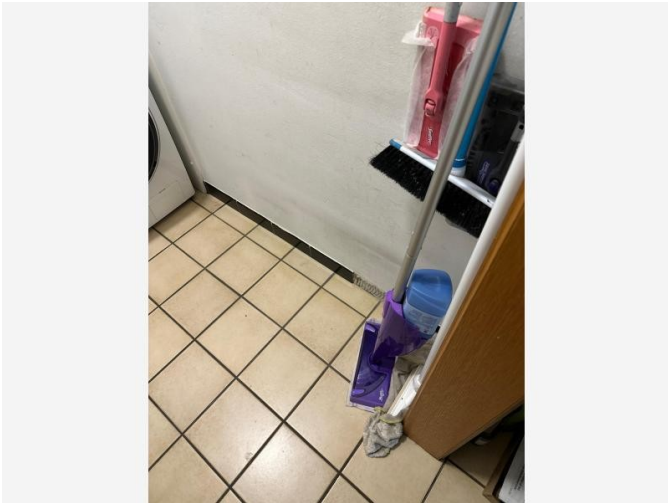
Fiche 6: Tegellijm plinten

Geen asbest

#	Type	Referentie	Resultaat
6.1	Puntmonster	M4	Geen asbest

Beschrijving	Tegellijm plinten
Omgeving	Binnen
Primaire drager	Binnenwand
Bindmiddel van materiaal	Lijm

Gebondenheid op basis van bindmiddel	Hecht
Hoeveelheid (oppervlakte - dikte - aantal)	• 5,00 m ² - 0,20 mm - 1 stuk
Totaal volume	0,001 m ³
Identificatiemethode	Vaststelling met monstername
Destructieve handeling voor identificatie	Nee
