# Asbestinventarisatetest

13046C0020/00K000 - Tramstraat 17/2, 2350 Vosselaar

Attestnummer : **20240501-000511.000**

Uitgegeven op : **01.05.2024**

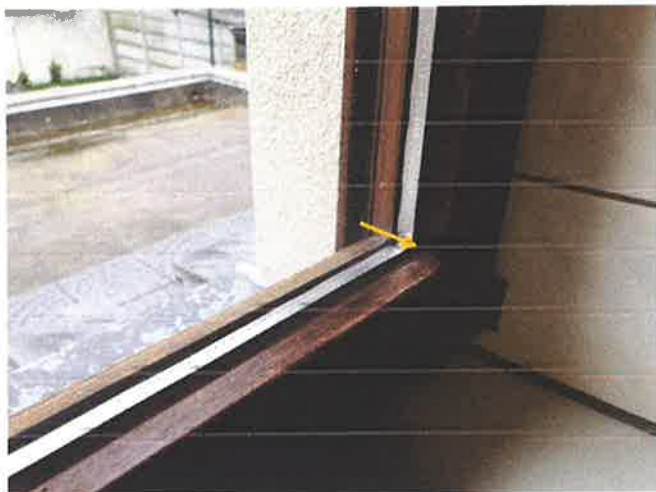
## Fiche 1: Ramen met flexibele kit

Flexibele kit is niet asbestverdacht.

Vaststelling & expertise (niet-asbestverdacht)

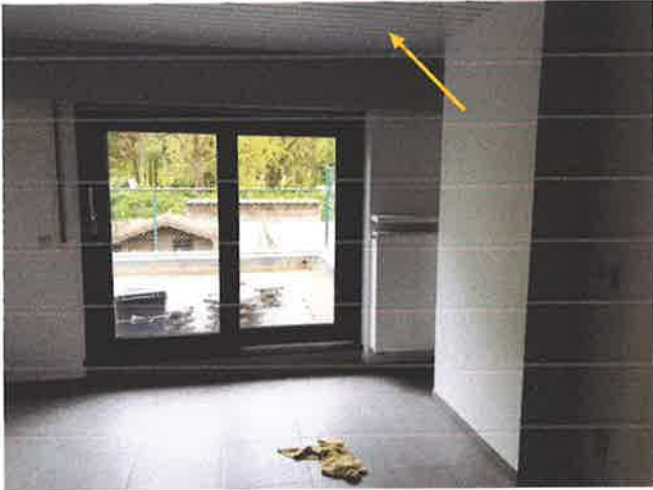
## Fiche 2: Valse plafonds hout/pvc

PVC/HOUT is niet asbestverdacht. Deskundige kan geen uitspraak doen over achterliggende materialen. Destructief onderzoek is aangewezen bij renovatie of sloop om achterliggende lagen op asbest uit te sluiten.

Identificatiemethode	Vaststelling & expertise (niet-asbestverdacht)
Primaire drager	Plafond
(Asbest)materiaal	Plaat, paneel, tablet - Generiek
Bindmiddel	hout of PVC

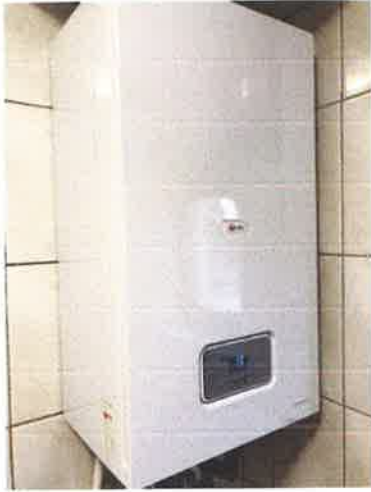
## Fiche 3: CV-ketel recent bouwjaar

CV-ketel is van een recent bouwjaar en volgens de literatuur bevat deze geen asbest.

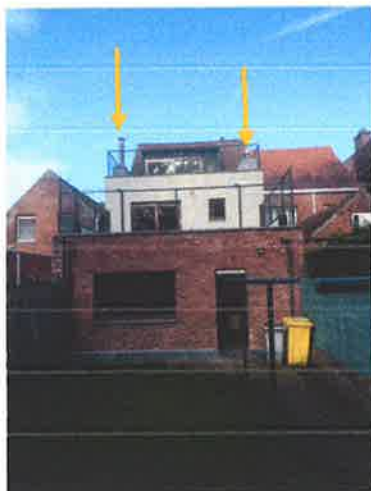
## Fiche 4: Rookgaskanaal asbestcement

Op de 2de verdieping komen 2 asbestcement rookgaskanalen uit. Deze werden opgenomen in het attest van Tramstraat 17/3, Vosselaar.

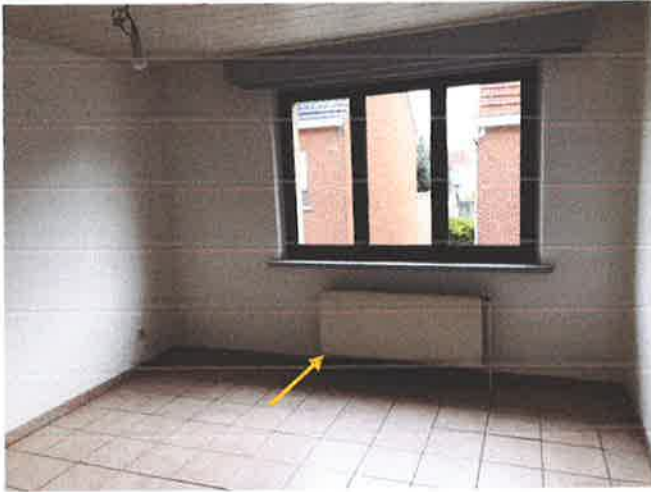
## Fiche 5: Pleister Mengstaal Muur

Geen asbest

#	Type	Referentie	Resultaat
5.1	Mengmonster	1	Geen asbest

Beschrijving	Pleister Mengstaal Muur
Omgeving	Binnen
Primaire drager	Binnenwand
Bindmiddel van materiaal	Gips - kalk

<b>Gebondenheid op basis van bindmiddel</b>	Niet-hechtgebonden
<b>Hoeveelheid (oppervlakte - dikte - aantal)</b>	• 1,00 m <sup>2</sup> - 1,00 cm - 1 stuk
<b>Totaal volume</b>	0,01 m <sup>3</sup>
<b>Identificatiemethode</b>	Vaststelling met monstername
<b>Destructieve handeling voor identificatie</b>	Nee
<b>Opmerking</b>	Aangezien er geen asbest werd aangetroffen in deze toepassing werd er geen berekening gemaakt van de oppervlakte.
