Asbestinventarisatetest

13046C0020/00K000 - Tramstraat 17/3 , 2350 Vosselaar

Attestnummer : 20240501-000512.001

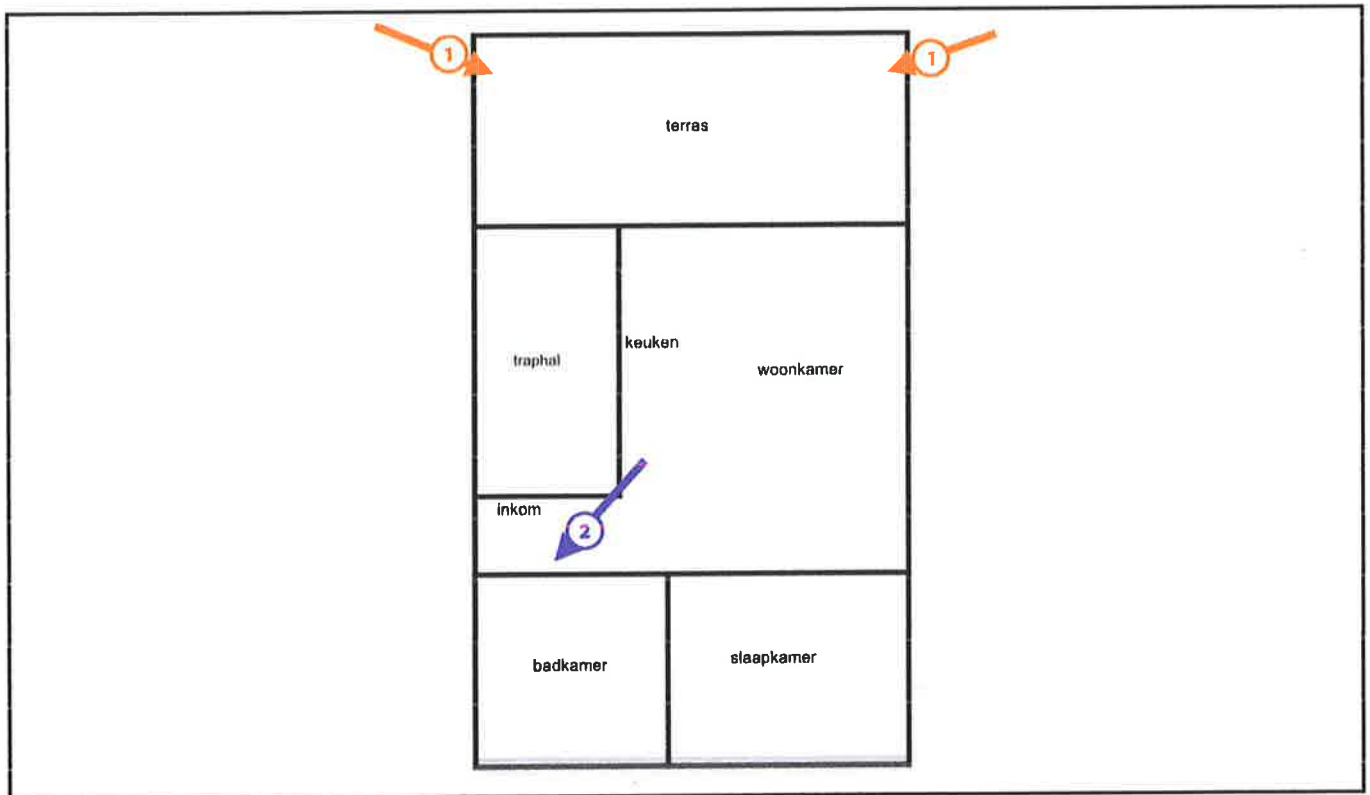
Plan 1.1: 2de verdieping

Beschrijving	Type	Actie
1. Rookgaskanaal asbestcement	Asbestmateriaal	Verwijderen
2. CV-ketel recent bouwjaar	Advies	-

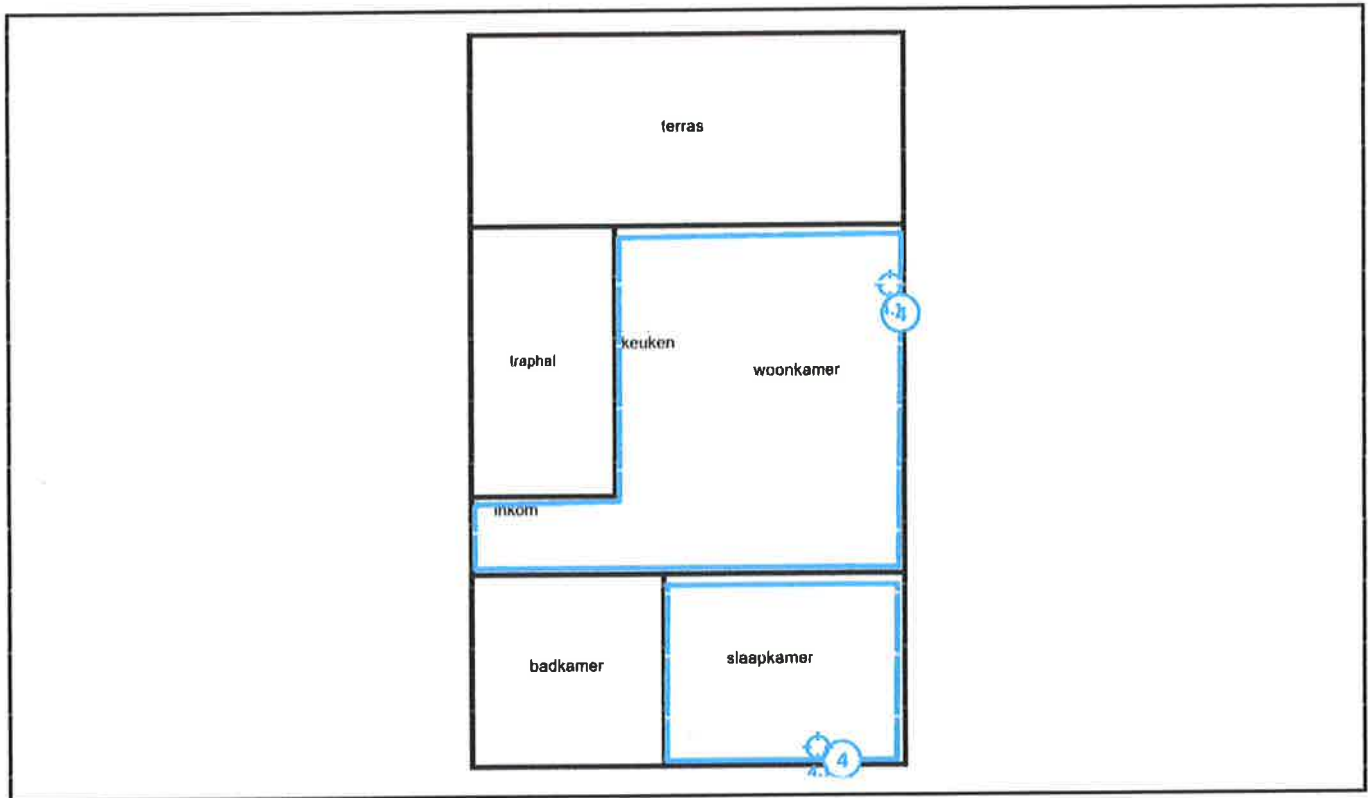
Plan 1.2: 2de verdieping (wanden)

Beschrijving	Type	Actie
4. Pleister Mengstaal Muur	Geen asbest	-
4.1 Code: 1	Mengmonster	-

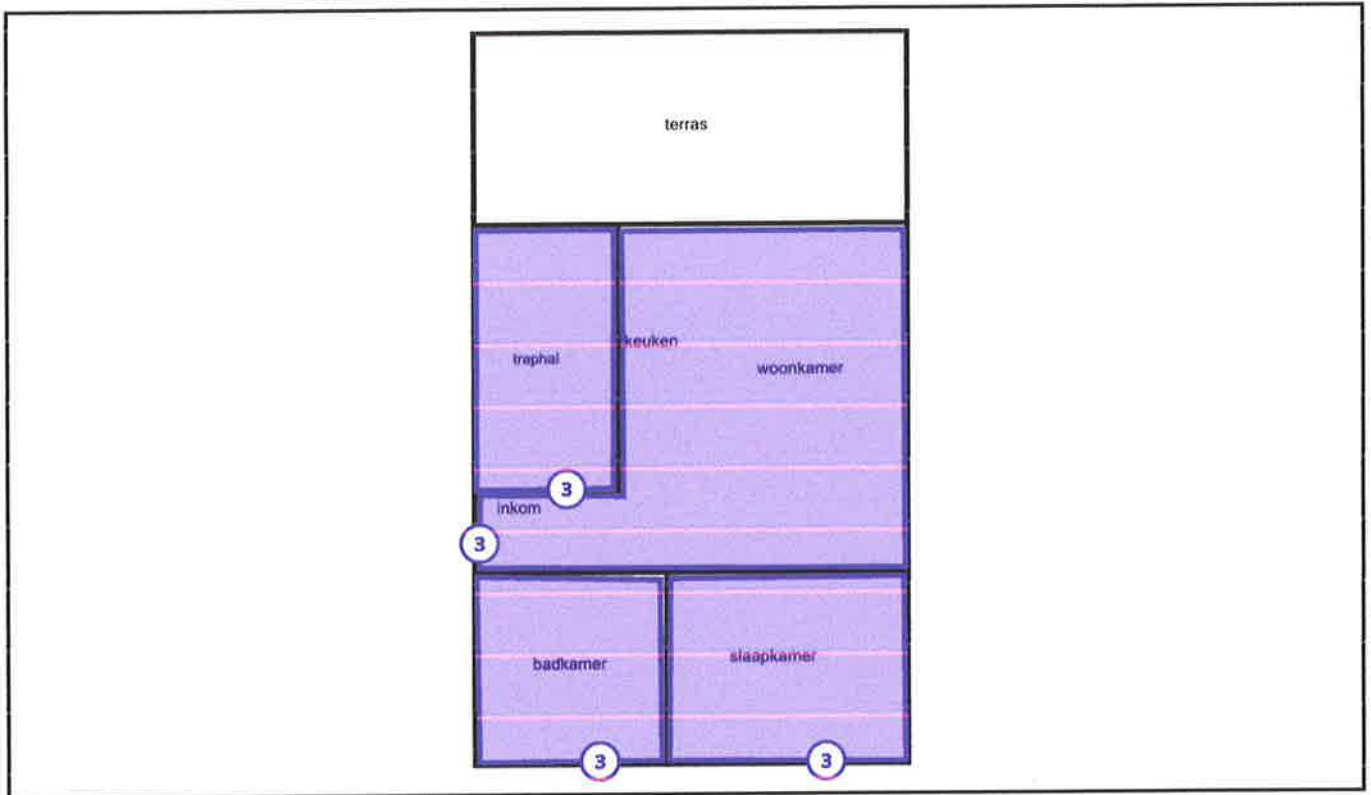
Plan 1.3: 2de verdieping (plafonds)

Beschrijving	Type	Actie
3. Valse plafonds hout/pvc	Advies	-

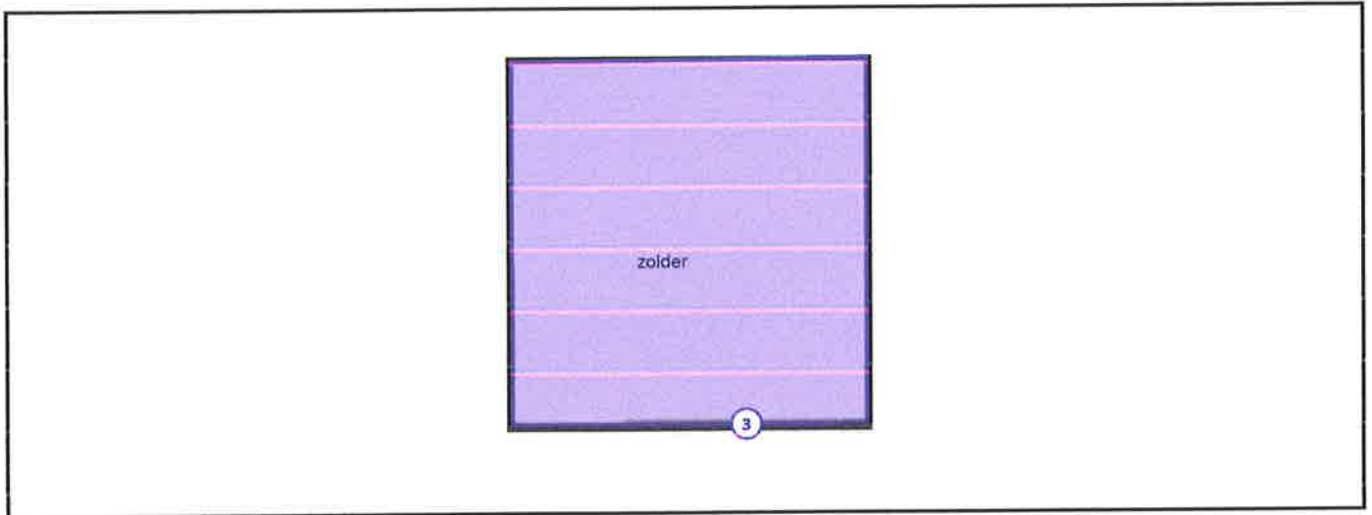
Plan 1.4: Zolder

Beschrijving	Type	Actie
3. Valse plafond hout/pvc	Advies	-

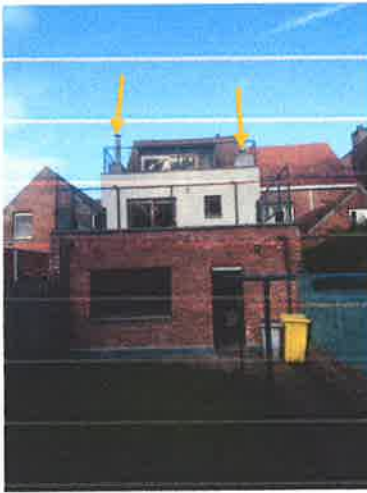
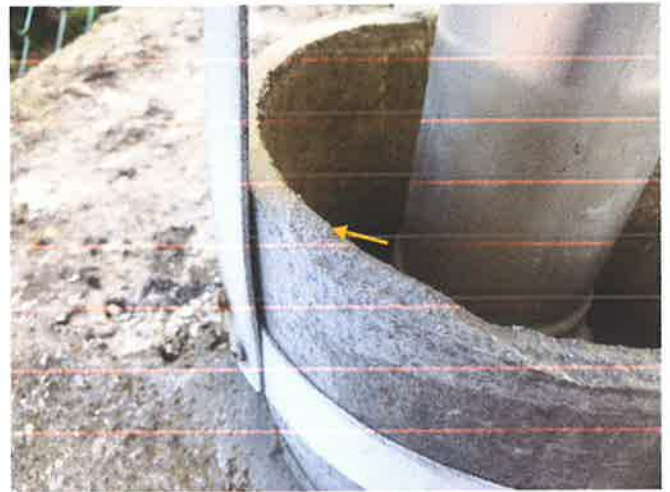
Overzichtsfoto

Detailfoto

Eindbeoordeling materiaalrisico	Verhoogd materiaalrisico en/of verhoogde kans op vezelvrijgave
---------------------------------	--

Gebondenheid	Categorie 1: hechtgebonden in oorsprong
Asbestsoort (vezeltype)	Crocidoliet aanwezig
Asbestconcentratie	Laag (< 50%)
Afschermsgraad van het gehele materiaal	Geheel of deels vrij aan de buitenlucht
Toestand van het materiaal	Matig beschadigd, matig verweerd

Beschrijving	Rookgaskanaal asbestcement
Omgeving	Buiten
Primaire drager	HVAC infrastructuur en uitrusting
Asbestmateriaal	Rookgaskanaal
Bindmiddel van asbestmateriaal	Cement
Gebondenheid op basis van bindmiddel	Hecht
Hoeveelheid (lengte - omtrek - dikte - aantal)	<ul style="list-style-type: none">• 1,25 m - 72,00 cm - 0,80 cm - 1 stuk• 0,15 m - 72,00 cm - 0,80 cm - 1 stuk
Totaal volume	0,008 m ³
Eenvoudig bereikbaar	Ja
Bevestigingswijze	<ul style="list-style-type: none">• Geklemd• Verlijmd, ingegoten, versmeerd

- Verwijder dit asbestmateriaal zo snel mogelijk. Volg de toestand goed op.

- Eenvoudige handelingen: mag via doe-het-zelf of door werknemer(s) met opleidingsattest eenvoudige handelingen
Verlijmde toepassingen gaan vaak breken tijdens verwijdering. Laat dit daarom verwijderen door een aannemer met een opleidingsattest eenvoudige handelingen. Dat betekent dat zij kennis hebben over hoe ze materialen met asbest herkennen en veilig kunnen verwijderen.

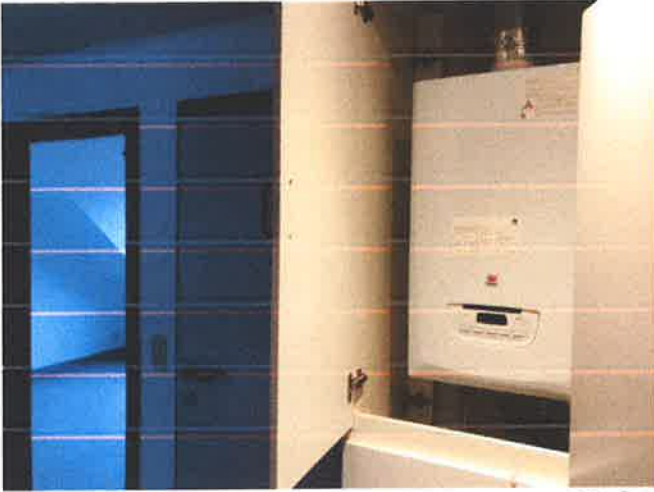
Fiche 2: CV-ketel recent bouwjaar

vrije foto

CV-ketel is van een recent bouwjaar en volgens de literatuur bevat deze geen asbest.

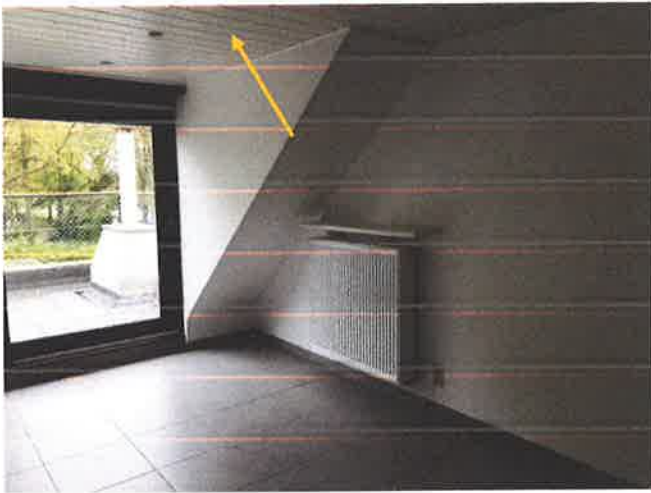
Fiche 3: Valse plafonds hout/pvc

Vrije foto

PVC/HOUT is niet asbestverdacht. Deskundige kan geen uitspraak doen over achterliggende materialen. Destructief onderzoek is aangewezen bij renovatie of sloop om achterliggende lagen op asbest uit te sluiten.

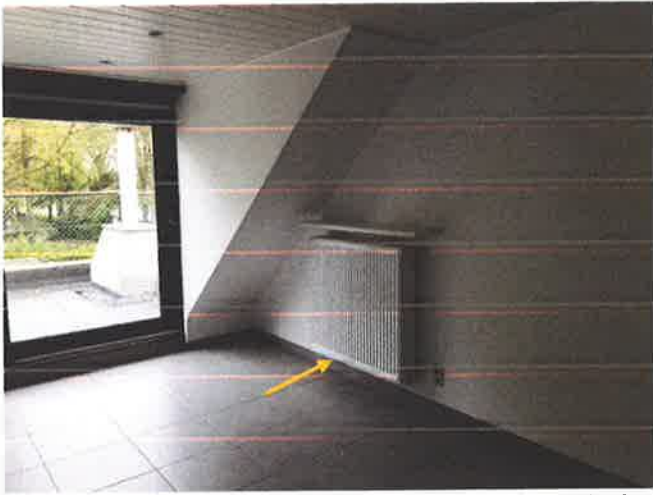
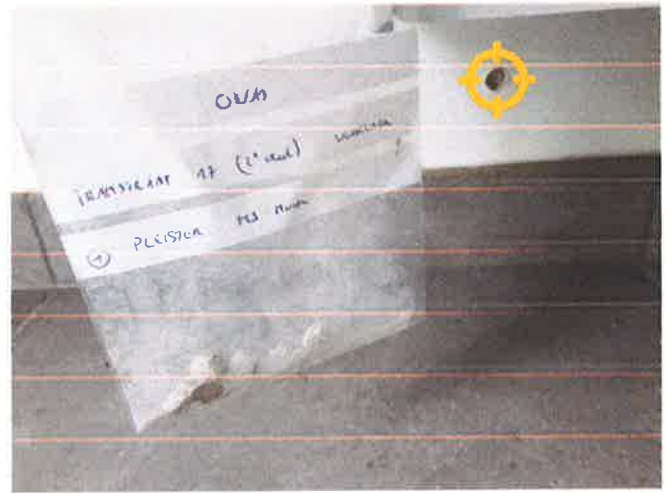
Fiche 4: Pleister Mengstaal Muur

Overzichtsfoto

Detailfoto

Geen asbest

#	Type	Referentie	Resultaat
4.1	Mengmonster	1	Geen asbest

Beschrijving	Pleister Mengstaal Muur
Omgeving	Binnen
Primaire drager	Binnenwand
Bindmiddel van materiaal	Gips - kalk
