Asbestinventarisatetest

Zwartgoorweg 16, 2350 Vosselaar

Attestnummer : 20230217-000021.000
Uitgegeven op : 17.02.2023
Geldig tot : 17.02.2033

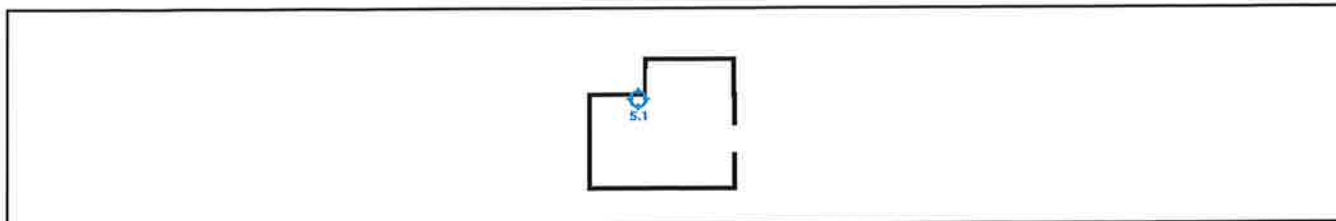
Plan 1.1: Tussenverdieping

Beschrijving	Type	Actie
5. Pleisterwerk muren	Geen asbest	-
5.1 Code: Pleisterwerk muren	Mengmonster	-

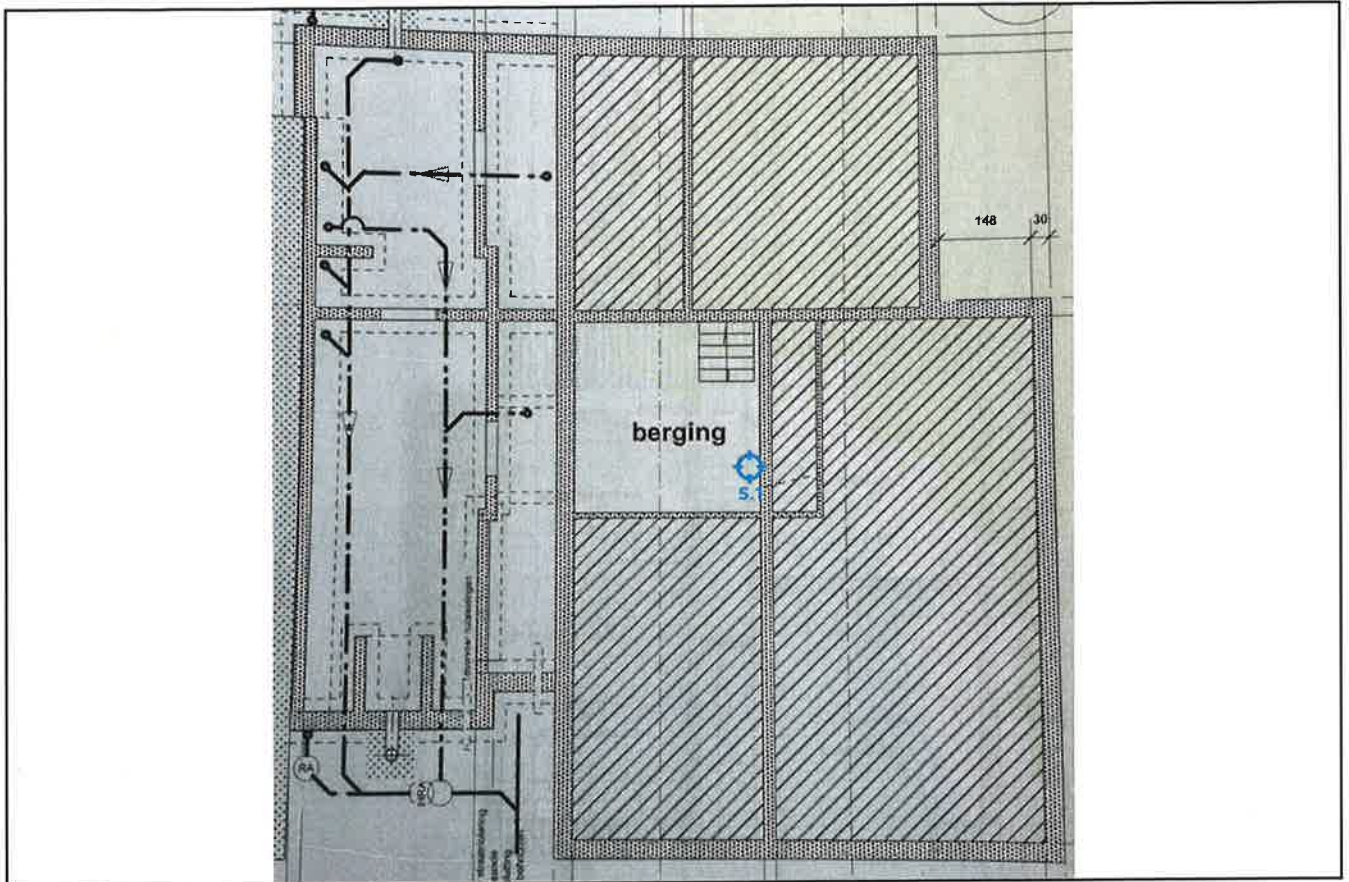
Plan 1.3: Kelder

Beschrijving	Type	Actie
5. Pleisterwerk muren	Geen asbest	-
5.1 Code: Pleisterwerk muren	Mengmonster	-

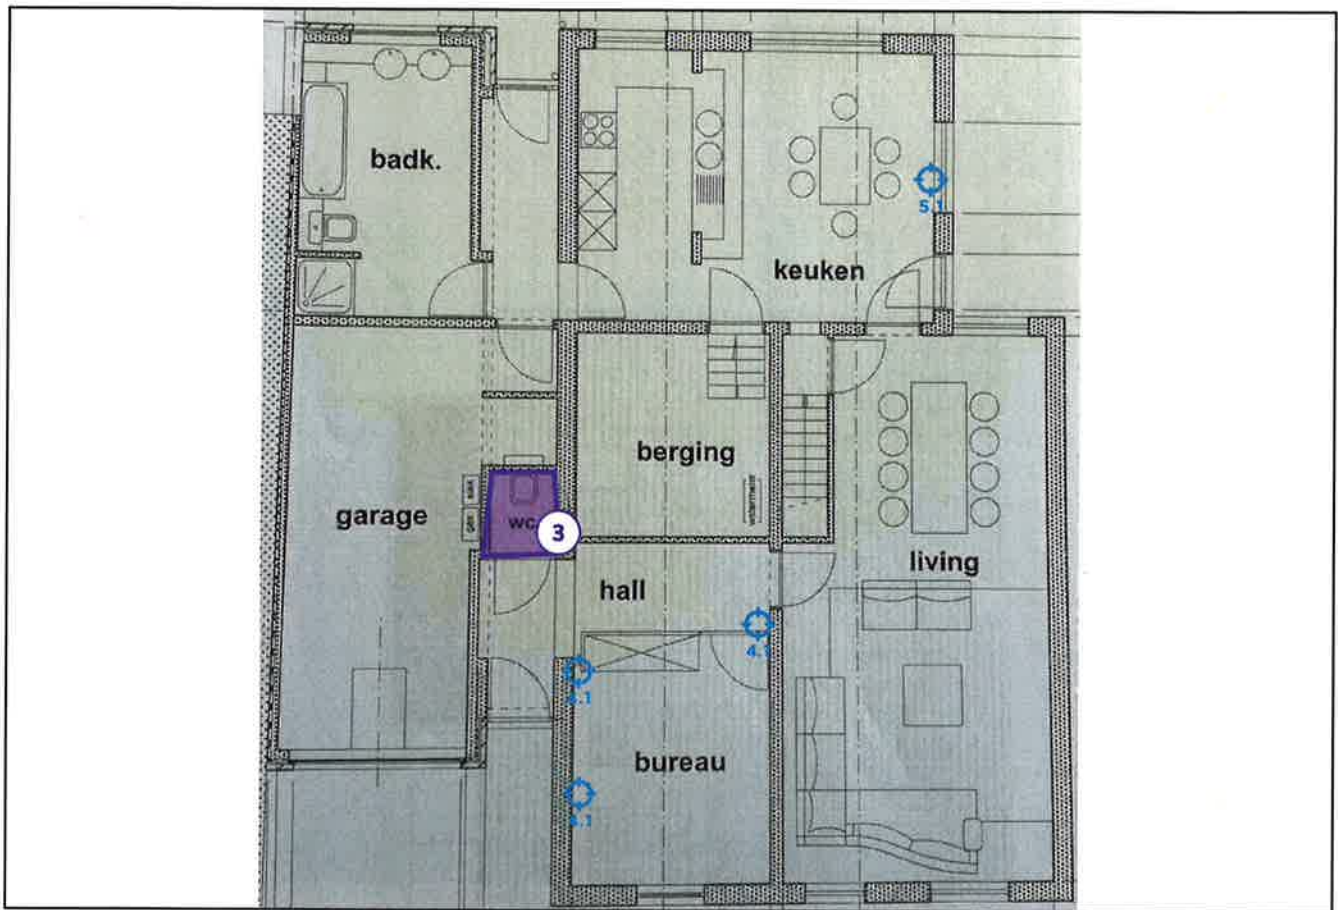
Plan 1.4: Gelijkvloers

Beschrijving	Type	Actie
3. Tegellijm faience	Advies	-
4. Pleisterwerk plafond	Geen asbest	-
4.1 Code: Pleisterwerk plafond	Mengmonster	-
5. Pleisterwerk muren	Geen asbest	-
5.1 Code: Pleisterwerk muren	Mengmonster	-

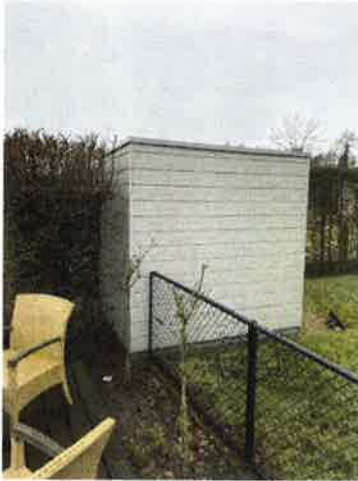
Situeringfoto

Uitgesloten van inspectie

Bouwjaar: 2020

Constructies gebouwd vanaf 2001 moeten niet onderzocht worden

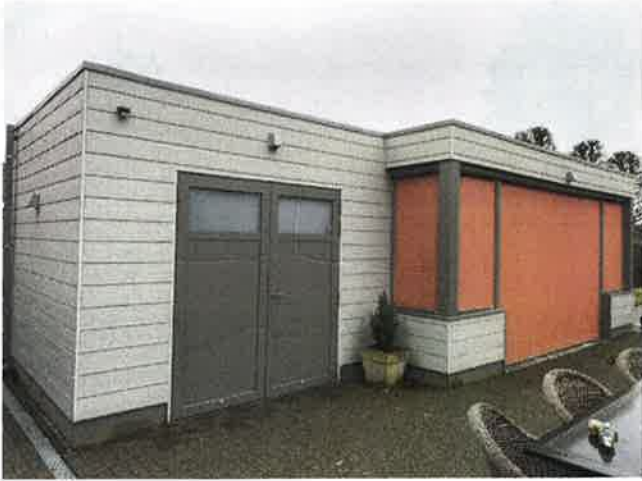
Situeringsfoto

Uitgesloten van inspectie

Bouwjaar: 2018

Constructies gebouwd vanaf 2001 moeten niet onderzocht worden

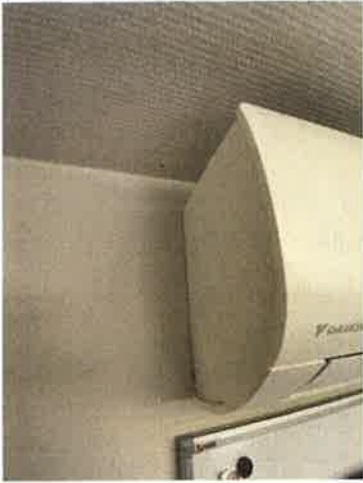
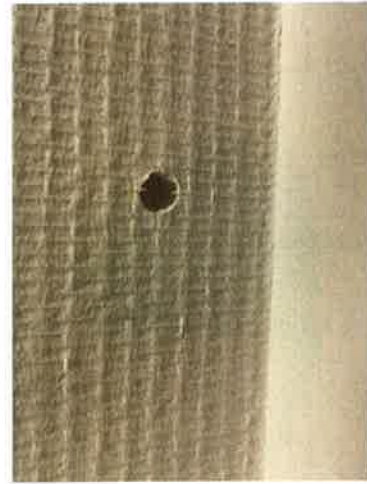
Fiche 4: Pleisterwerk plafond

Overzichtsfoto

Detailfoto

Geen asbest

#	Type	Referentie	Resultaat
4.1	Mengmonster	Pleisterwerk plafond	Geen asbest

Beschrijving	Pleisterwerk plafond
Omgeving	Binnen
Primaire drager	Plafond
Bindmiddel van materiaal	Gips - kalk

Gebondenheid op basis van bindmiddel	Niet-hechtgebonden
Hoeveelheid (oppervlakte - dikte - aantal)	• 1,00 m ² - 1,00 cm - 1 stuk
Totaal volume	0,01 m ³
Identificatiemethode	Vaststelling met monstername
Destructieve handeling voor identificatie	Nee
Opmerking	Hoeveelheid niet berekend omwille van negatief labo-resultaat

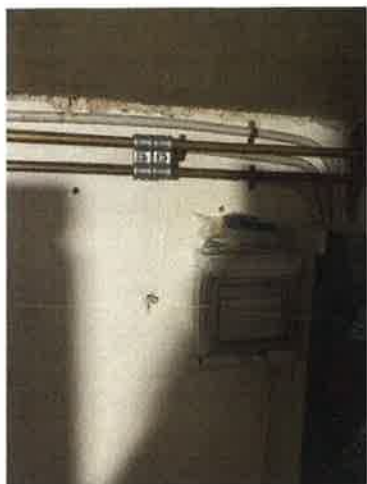
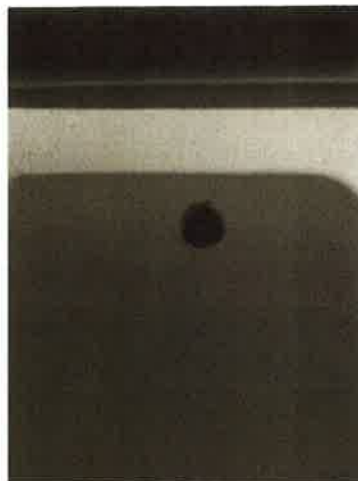
Fiche 5: Pleisterwerk muren

Overzichtsfoto

Detailfoto

Geen asbest

#	Type	Referentie	Resultaat
5.1	Mengmonster	Pleisterwerk muren	Geen asbest

Beschrijving	Pleisterwerk muren
Omgeving	Binnen
Primaire drager	Binnenwand

Bindmiddel van materiaal	Gips - kalk
Gebondenheid op basis van bindmiddel	Niet-hechtgebonden
Hoeveelheid (oppervlakte - dikte - aantal)	• 1,00 m ² - 1,00 cm - 1 stuk
Totaal volume	0,01 m ³
Identificatiemethode	Vaststelling met monstername
Destructieve handeling voor identificatie	Nee
Opmerking	Hoeveelheid niet berekend omwille van negatief labo-resultaat
