Keuringsverslag van een elektrische laagspanning- en zeer lage spanningsinstallatie

NIET CONFORM

Datum keuring: 02/05/2024
 ID-label:

Straatnaam: Lekestraat
 Huisnummer: 114
 Busnummer:
 Postcode: 9190
 Gemeente: Stekene
 Land: België

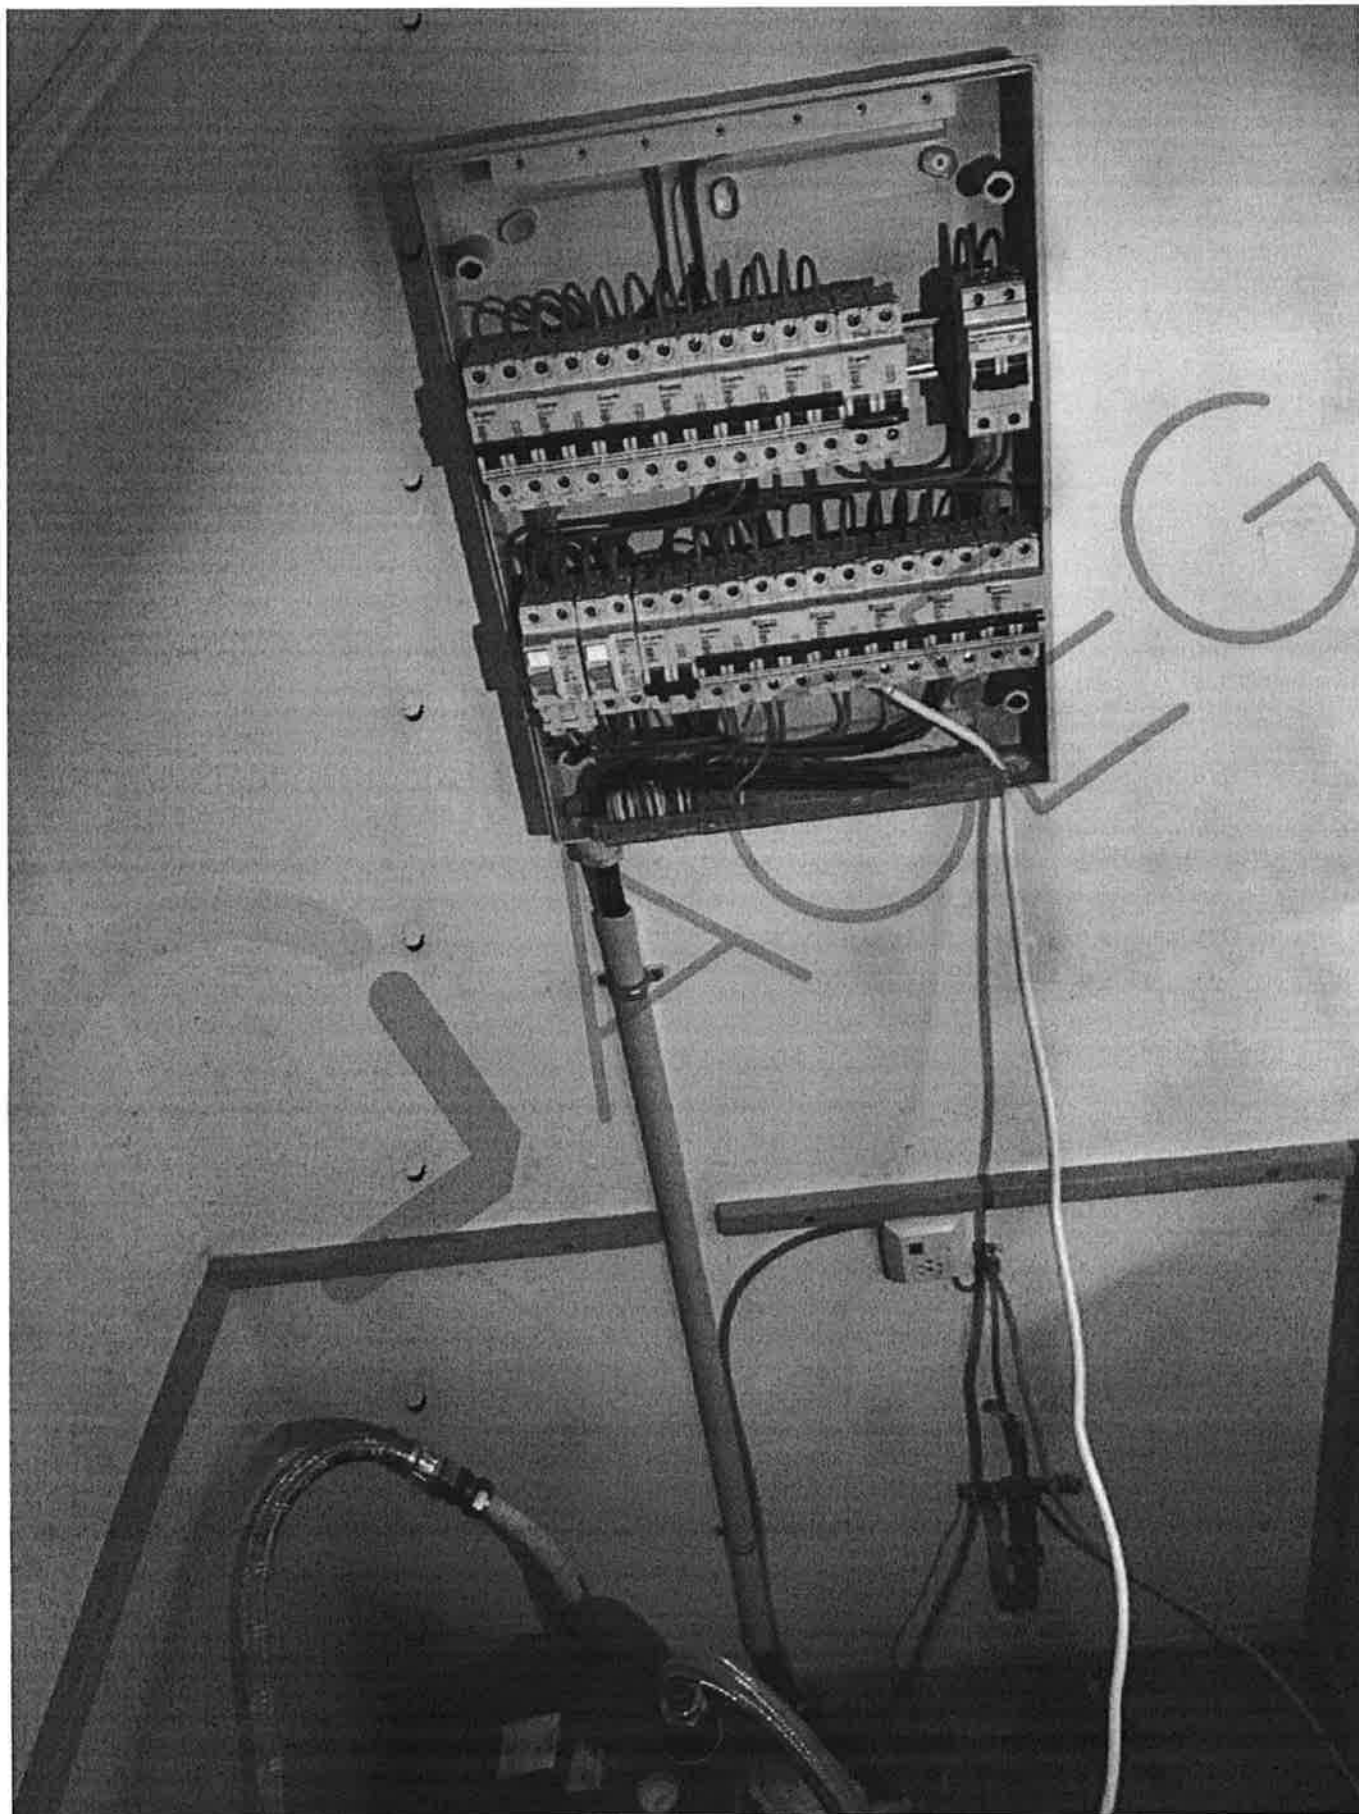
Afbeelding schakel- en verdeelbord:

I5.09 De genaakbare, naakte onder spanning staande delen zijn onvoldoende afgeschermd. (Boek 1 Afdeling 5.1.4. en 4.2.2.3.)

I5.10 Niet gebruikte invoeringen van het verdeelbord zijn niet correct of onvoldoende afgedicht. (Boek 1 Afdeling 5.1.4. en 4.2.2.3.)

I5.13 De nominale spanning dient duidelijk vermeld te worden op een oordeelkundig gekozen plaats. (Boek 1 Onderafdeling 3.1.3.3.)
