710 - INSP  
ISO/IEC 17020  
Origineel verslag

## Controlebezoek - Periodiek [Hfst 6.5]

Verslagnummer:  
33/28092026/63713/75688/1

**Inspectie adres:** Edward Blaesstraat 22, 9050 Ledeberg (Gent) (België)  
**Type:** Controlebezoek - Periodiek [Hfst 6.5]

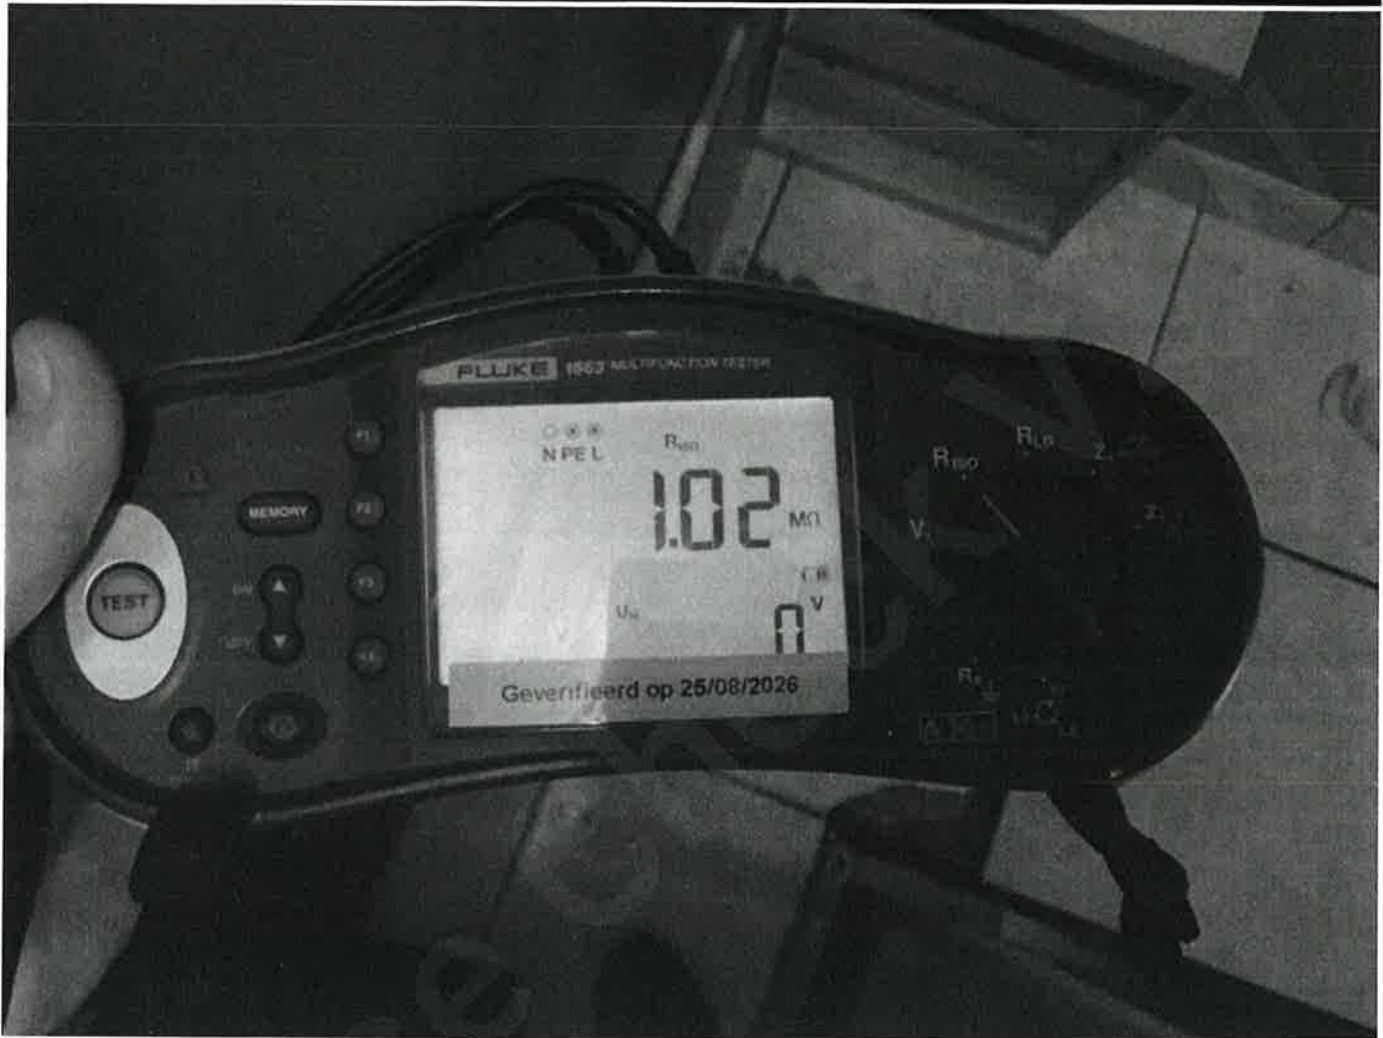
## Metingen

**Aardingsweerstand:** 65,1 ohm

**Minimale isolatieweerstand:** 1,02 MΩ
