Asbestinventarisatetest

Westlaan 328, 8800 Roeselare

Attestnummer : 20240916-000503.000

Niet-asbestveilig

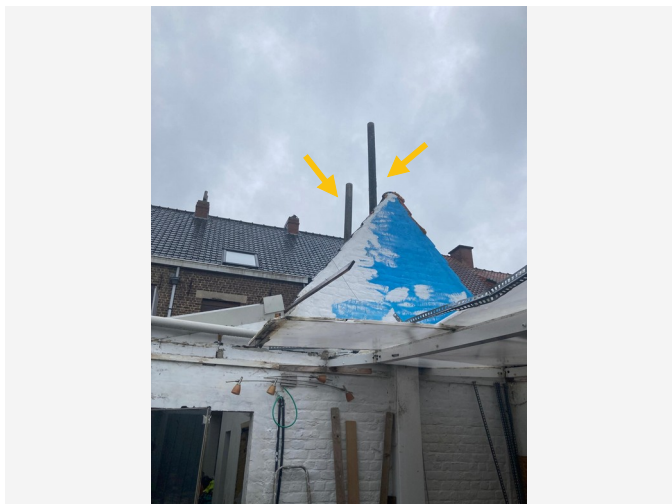
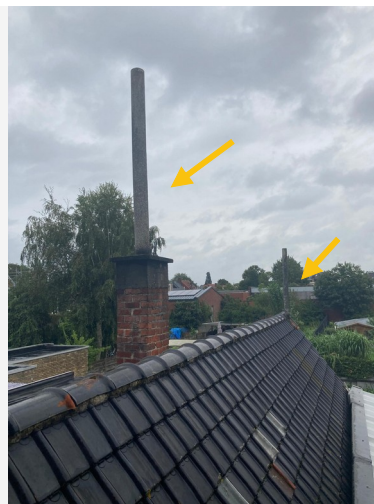
Eindbeoordeling materiaalrisico	Hoog materiaalrisico en/of hoge kans op vezelvrijgave
---------------------------------	---

Gebondenheid	Categorie 1: hechtgebonden in oorsprong
Asbestsoort (vezeltype)	Crocidoliet aanwezig
Asbestconcentratie	Laag (< 50%)
Afschermingsgraad van het gehele materiaal	Geheel of deels (ook) vrij aan binnenluchtstromen
Toestand van het materiaal	Matig beschadigd, matig verweerd

Beschrijving	rookgaskanalen achterbouw
Omgeving	Grenst aan binnen- en buitenlucht
Primaire drager	Ruimteverwarming
Asbestmateriaal	Rookgaskanaal
Bindmiddel van asbestmateriaal	Cement
Gebondenheid op basis van bindmiddel	Hecht
Hoeveelheid (lengte - omtrek - dikte - aantal)	<ul style="list-style-type: none">• 2,50 m - 20,00 cm - 0,80 cm - 2 stuks
Totaal volume	0,008 m ³
Eenvoudig bereikbaar	Ja
Bevestigingswijze	<ul style="list-style-type: none">• Verlijmd, ingegoten, versmeerd
Identificatiemethode	Vaststelling zonder monstername
Destructieve handeling voor identificatie	Nee

Dringend verwijderen

- Verwijder dit asbestmateriaal zo snel mogelijk. Volg de toestand goed op.

- Eenvoudige handelingen: mag via doe-het-zelf of door werknemer(s) met opleidingsattest eenvoudige handelingen
Maak het rookgaskaal voorzichtig los uit cement – zonder kanaal te breken – wanneer deze los is voorzichtig naar beneden brengen – verpakken in daartoe bestemde afvalzak voor asbest. Draag PBM's tijdens de werken (masker type FFP 3 –Overall klasse 5 of 6)

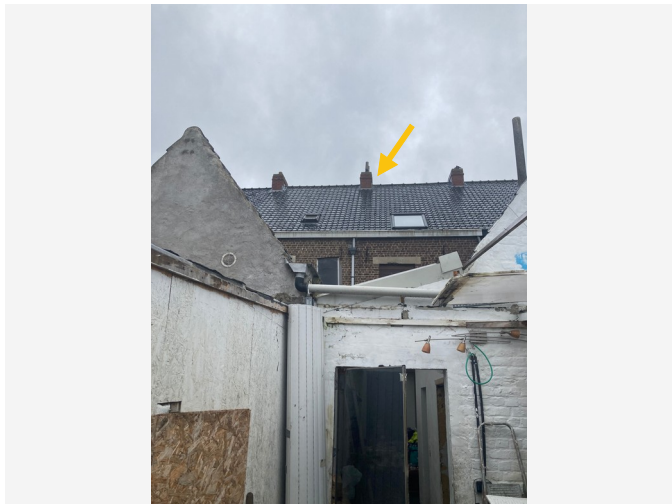
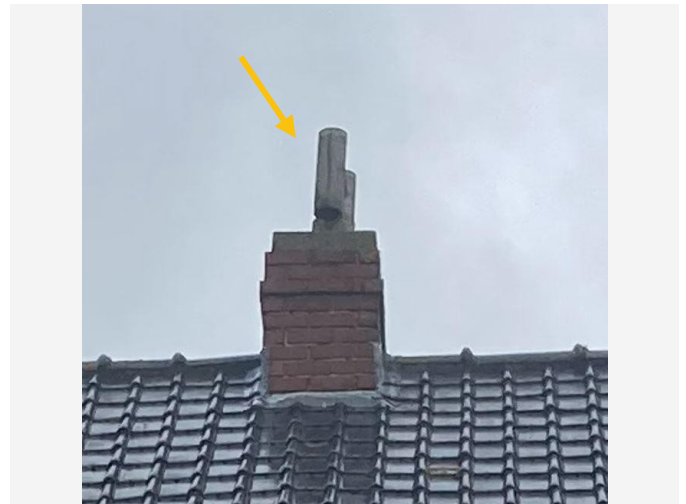
Eindbeoordeling materiaalrisico	Hoog materiaalrisico en/of hoge kans op vezelvrijgave
---------------------------------	---

Gebondenheid	Categorie 1: hechtgebonden in oorsprong
Asbestsoort (vezeltype)	Crocidoliet aanwezig
Asbestconcentratie	Laag (< 50%)
Afschermingsgraad van het gehele materiaal	Geheel of deels (ook) vrij aan binnenluchtstromen
Toestand van het materiaal	Matig beschadigd, matig verweerd

Beschrijving	schouwhoed schoorsteen woning
Omgeving	Grenst aan binnen- en buitenlucht
Primaire drager	Ruimteverwarming
Asbestmateriaal	Schouwhoed, ventilatiekap (anti-windval)
Bindmiddel van asbestmateriaal	Cement
Gebondenheid op basis van bindmiddel	Hecht
Hoeveelheid (gewicht - aantal)	<ul style="list-style-type: none">• 2,50 kg - 1 stuk
Totaal gewicht	2,50 kg
Eenvoudig bereikbaar	Ja
Bevestigingswijze	<ul style="list-style-type: none">• Geklemd• Verlijmd, ingegoten, versmeerd
Identificatiemethode	Vaststelling zonder monsternamen
Destructieve handeling voor identificatie	Nee

Dringend verwijderen

- Verwijder dit asbestmateriaal zo snel mogelijk. Volg de toestand goed op.

- Eenvoudige handelingen: mag via doe-het-zelf of door werknemer(s) met opleidingsattest eenvoudige handelingen
schouwhoed voorzichtig loswrikken met behulp van manuele tools, bevochtig de schouwhoed alvorens te beginnen aan deze werken . zorg ervoor om de schouwhoeden niet te breken of beschadigen om emissie te voorkomen , de losgekomen schouwhoed voorzichtig in een daartoe bestemde afvalzak voor asbest deponeren . draag de nodige PBM's tijdens deze werken

(stofmasker FFP 3 - overall type III cat 5 of 6)

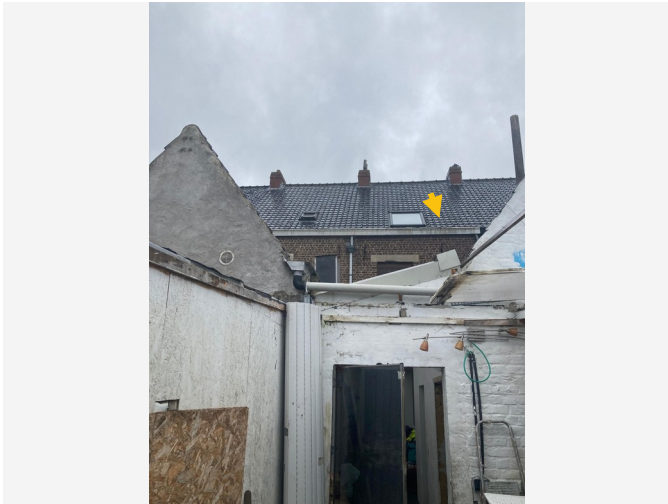
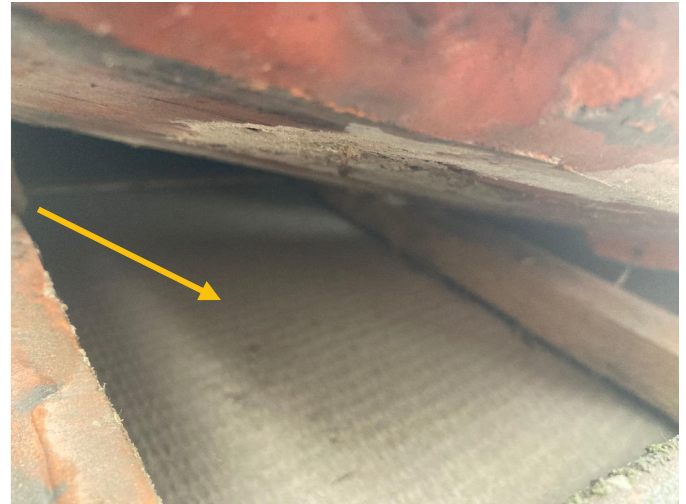
Eindbeoordeling materiaalrisico	Zeer laag materiaalrisico en/of zeer lage kans op vezelvrijgave
---------------------------------	---

Gebondenheid	Categorie 1: hechtgebonden in oorsprong
Asbestsoort (vezeltype)	Crocidoliet aanwezig
Asbestconcentratie	Laag (< 50%)
Afschermingsgraad van het gehele materiaal	Stootvaste afscherming of omkasting
Toestand van het materiaal	Licht beschadigd, licht verweerd. Intact calciumsilicaatmateriaal of categorie III 'gebondenheid'

Beschrijving	onderdak woning
Omgeving	Binnen
Primaire drager	Schuin dak
Asbestmateriaal	Plaat, paneel, tablet - Type Menuiserite
Bindmiddel van asbestmateriaal	Cement
Gebondenheid op basis van bindmiddel	Hecht
Hoeveelheid (oppervlakte - dikte - aantal)	<ul style="list-style-type: none">• 48,00 m² - 0,32 cm - 1 stuk
Totaal volume	0,154 m ³
Eenvoudig bereikbaar	Nee <ul style="list-style-type: none">• Het asbestmateriaal is bedekt (uitgezonderd laag verf, coating, behang, kunststof, textiel) en het wegnemen van het bedekkende materiaal kan niet zonder het bedekkende materiaal te beschadigen.
Bevestigingswijze	<ul style="list-style-type: none">• Genageld, geniet
Identificatiemethode	Vaststelling zonder monstername
Destructieve handeling voor identificatie	Nee

Zorgvuldig beheren

- Zorg voor een veilig beheer en verwijder dit asbestmateriaal wanneer het bij werken eenvoudig bereikbaar wordt. Controleer de toestand jaarlijks op wijzigingen.

- Eenvoudige handelingen: mag via doe-het-zelf of door werknemer(s) met opleidingsattest eenvoudige handelingen
verwijder dakpannen en stof/tengellatten - wrik daarna de onderdakplaten voorzichtig los met manuele hulpmiddelen (koevoet-klauwhamer-priem-...) -benevel fixatiepunten alvorens te wrikken en zorg ervoor dat de onderdakplaten niet breken tijdens verhandelen. de platen voorzichtig naar begane grond brengen zonder gooien of via stortkoker . Vervolgens de dakplaten in een daartoe bestemde afvalzak voor asbest opbergen . draag PBM's tijdens de werken (masker type FFP 3 –Overall cat III klasse 5 of 6)
- Eenvoudige handelingen: enkel door erkend asbestverwijderaar
Laat u asbest liever door een erkend asbestverwijderaar wegnemen?

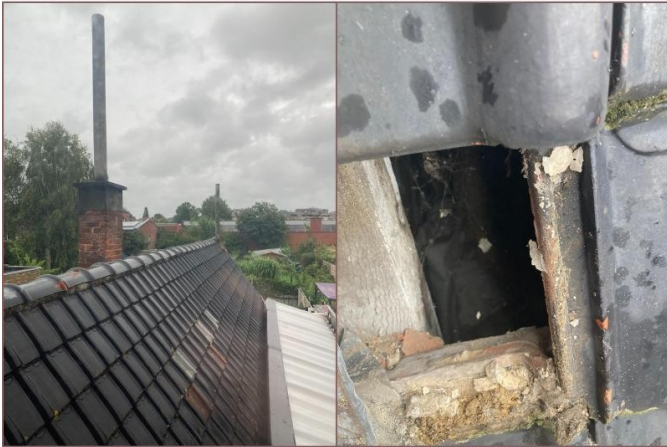
Vrije foto

geen onderdak aanwezig in het achterbouw gedeelte

Identificatiemethode	Vaststelling & expertise (niet-asbestverdacht)
Primaire drager	Schuin dak
(Asbest)materiaal	Plaat, paneel, tablet - Type Menuiserie
Bindmiddel	Cement
Gebondenheid bindmiddel	Hecht
