Asbestinventarisatetest

Sint-Benedictusstraat 20_5, 2640 Mortsel

Attestnummer : 20230927-000483.000

Uitgegeven op : 27.09.2023

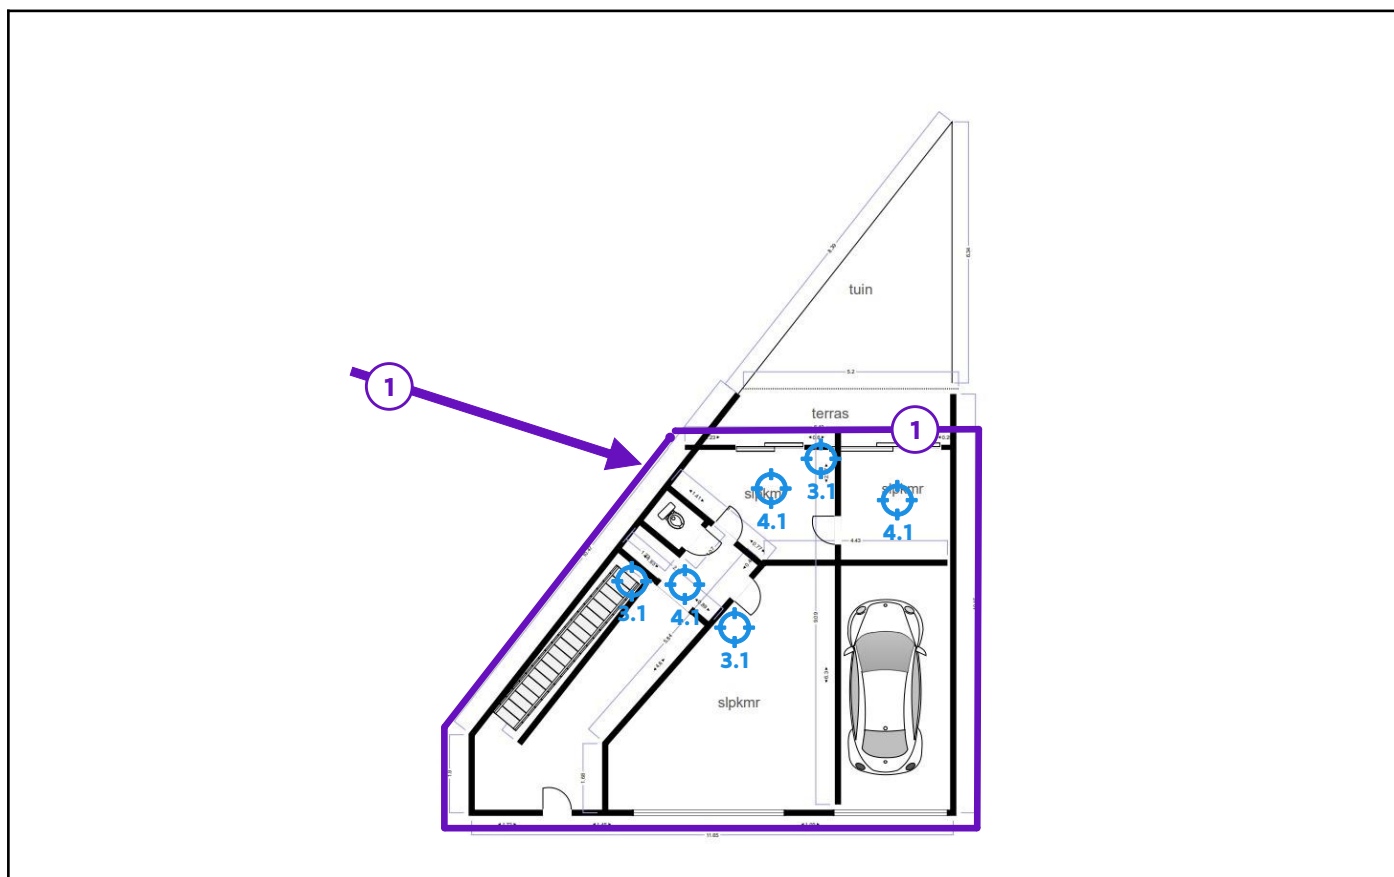
Plan 1.1: grondplan glvl

Beschrijving	Type	Actie
1. plat dak hoofdgebouw	Beperking	-
3. pleisterwerk muren	Geen asbest	-
3.1 Code: MM001	Mengmonster	-
4. pleisterwerk plafonds	Geen asbest	-
4.1 Code: MM002	Mengmonster	-

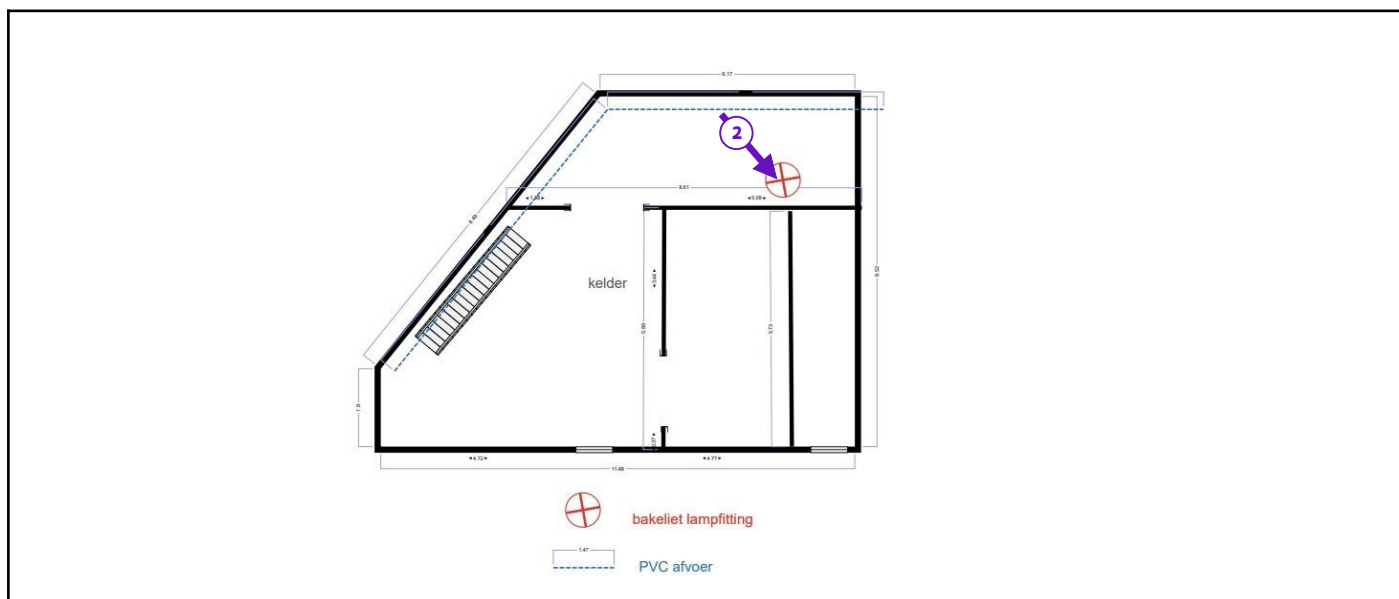
Plan 1.3: grondplan kelder

Beschrijving	Type	Actie
2. bakeliet lampfitting in kelder	Advies	-

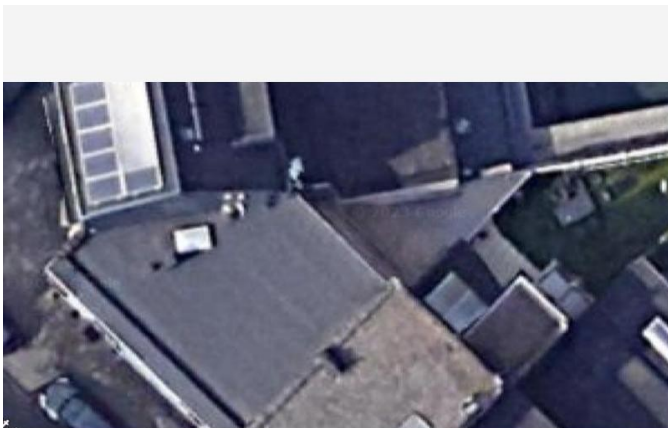
Situeringsfoto

Permanente beperking

Reden: Het te onderzoeken materiaal situeert zich hoger dan 3,50 m te rekenen vanaf een veilige ondergrond

Uitleg van de asbestdeskundige: Het hele pand is redelijk recent gerenoveerd, renovatiejaar niet gekend. Het dak zou ook vernieuwd zijn, maar hiervan zijn geen facturen voorhanden. Het dak bevindt zich op >6m van de begane grond en kon daarom niet worden geïnspecteerd.

(Asbest)materiaal	Dak- en gevelbekleding - Roofing
Karakterisatie	Asbest (verdacht)
Primaire drager	Plat dak

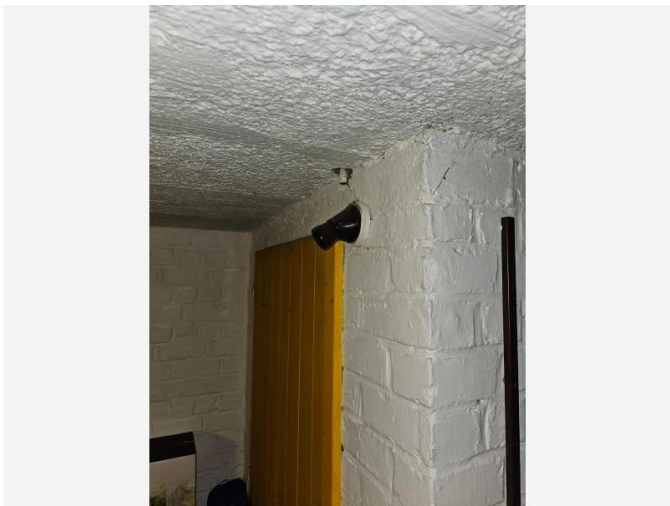
Vrije foto

Achteraan in de kelder werd 1 bakeliet lampfitting aangetroffen. In bakeliet werd vroeger vaak asbest gebruikt. Aanwezigheid van asbest kon niet worden vastgesteld dmv niet-destructief onderzoek. Bij verwijdering dient dit nader te worden onderzocht of te worden beschouwd als asbesthoudend afval.

Identificatiemethode	Redelijk vermoeden
Primaire drager	Binnenwand
(Asbest)materiaal	Plaat, paneel, tablet - Type Bakeliet
Bindmiddel	Kunststof of -hars
Gebondenheid bindmiddel	Hecht

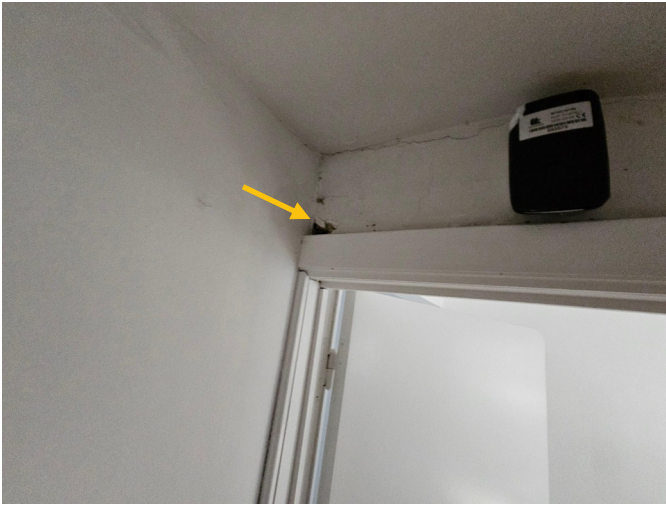
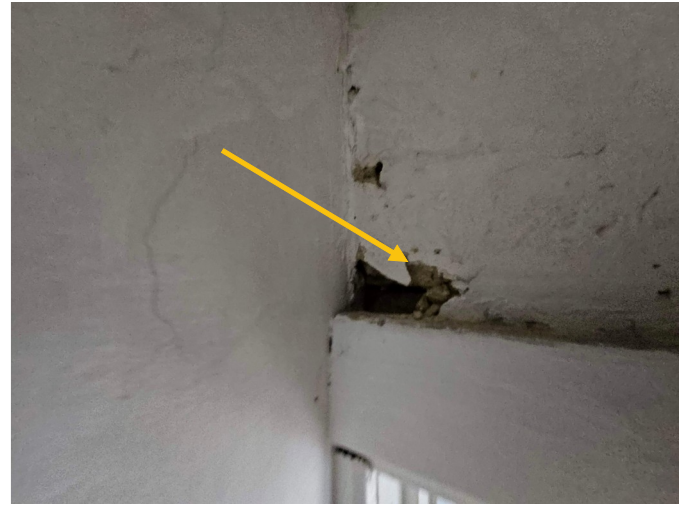
Fiche 3: pleisterwerk muren

Geen asbest

#	Type	Referentie	Resultaat
3.1	Mengmonster	MM001	Geen asbest

Beschrijving	pleisterwerk muren
Omgeving	Binnen
Primaire drager	Binnenwand
Bindmiddel van materiaal	Gips - kalk

Gebondenheid op basis van bindmiddel	Niet-hechtgebonden
Hoeveelheid (oppervlakte - dikte - aantal)	• 400,00 m ² - 1,00 cm - 1 stuk
Totaal volume	4,00 m ³
Identificatiemethode	Vaststelling met monstername
Destructieve handeling voor identificatie	Nee

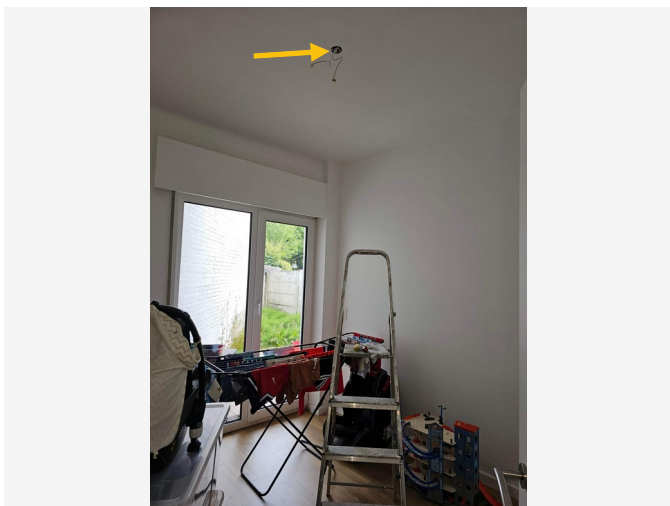
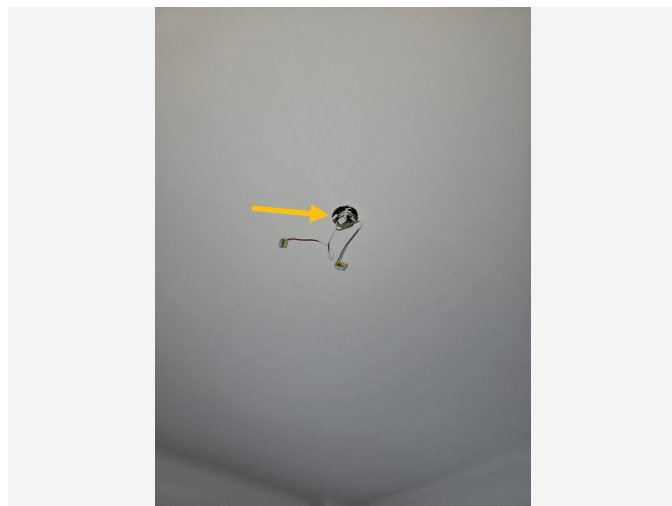
Fiche 4: pleisterwerk plafonds

Geen asbest

#	Type	Referentie	Resultaat
4.1	Mengmonster	MM002	Geen asbest

Beschrijving	pleisterwerk plafonds
Omgeving	Binnen
Primaire drager	Plafond
Bindmiddel van materiaal	Gips - kalk

Gebondenheid op basis van bindmiddel	Niet-hechtgebonden
Hoeveelheid (oppervlakte - dikte - aantal)	• 170,00 m ² - 1,00 cm - 1 stuk
Totaal volume	1,70 m ³
Identificatiemethode	Vaststelling met monstername
Destructieve handeling voor identificatie	Nee
