# Asbestinventarisatetest

Van Stralenstraat 42/1, 2060 Antwerpen

Attestnummer : 20240130-000260.000

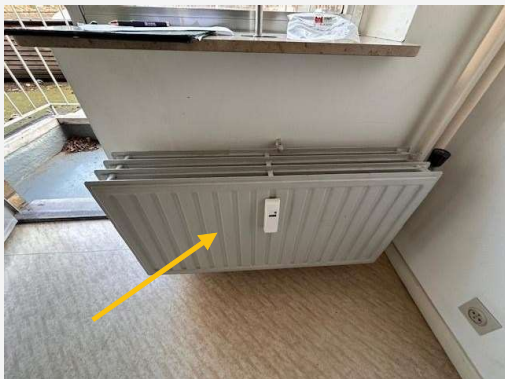
De radiatoren bevatten mogelijk asbesthoudende pakkingen en asbestkoord. In de huidige toestand vormt dit geen risico. Bij verwijdering de aan- en afvoer afdichten en in 1 stuk afvoeren.

Identificatiemethode	Redelijk vermoeden
Primaire drager	Binnenwand
(Asbest)materiaal	Pakking, dichting
Bindmiddel	Karton - papier - viltachtig
Gebondenheid bindmiddel	Niet-hechtgebonden

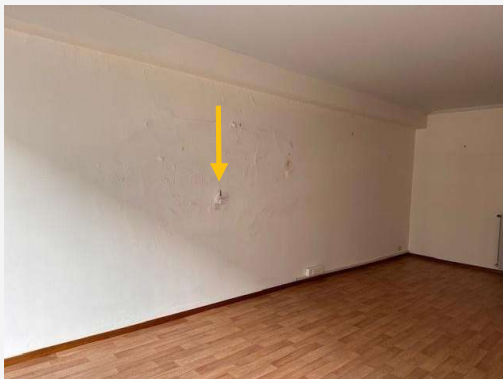
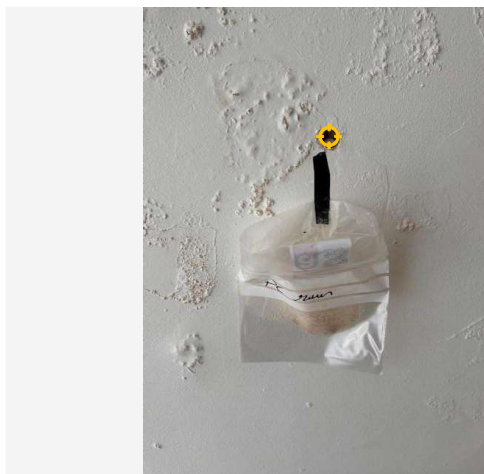
## Fiche 5: Pleisterwerk muren

Geen asbest

#	Type	Referentie	Resultaat
5.1	Mengmonster	266185	Geen asbest

Beschrijving	Pleisterwerk muren
Omgeving	Binnen
Primaire drager	Binnenwand
Bindmiddel van materiaal	Gips - kalk

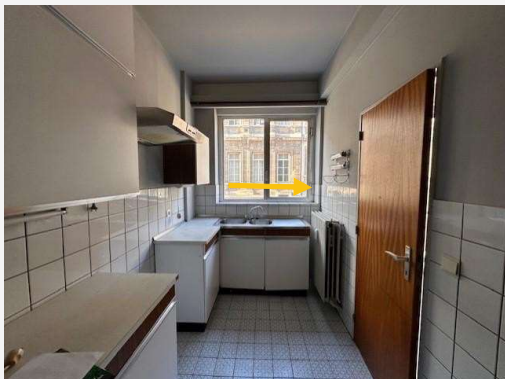
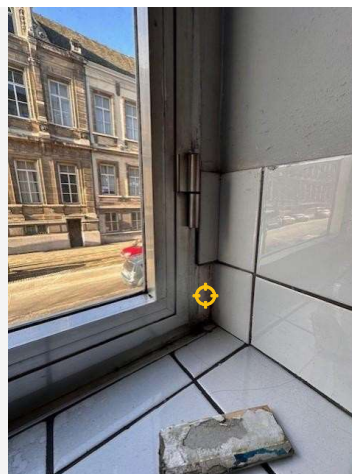
## Fiche 7: Faience tegels + zwarte lijmlaag

Geen asbest

#	Type	Referentie	Resultaat
7.1	Mengmonster	266154	Geen asbest

Beschrijving	Faience tegels + zwarte lijmlaag
Omgeving	Binnen
Primaire drager	Binnenwand
Bindmiddel van materiaal	Cement
