Asbestinventarisatetest

Breydelstraat 11, 8370 Blankenberge

Attestnummer : 20240718-000394.000

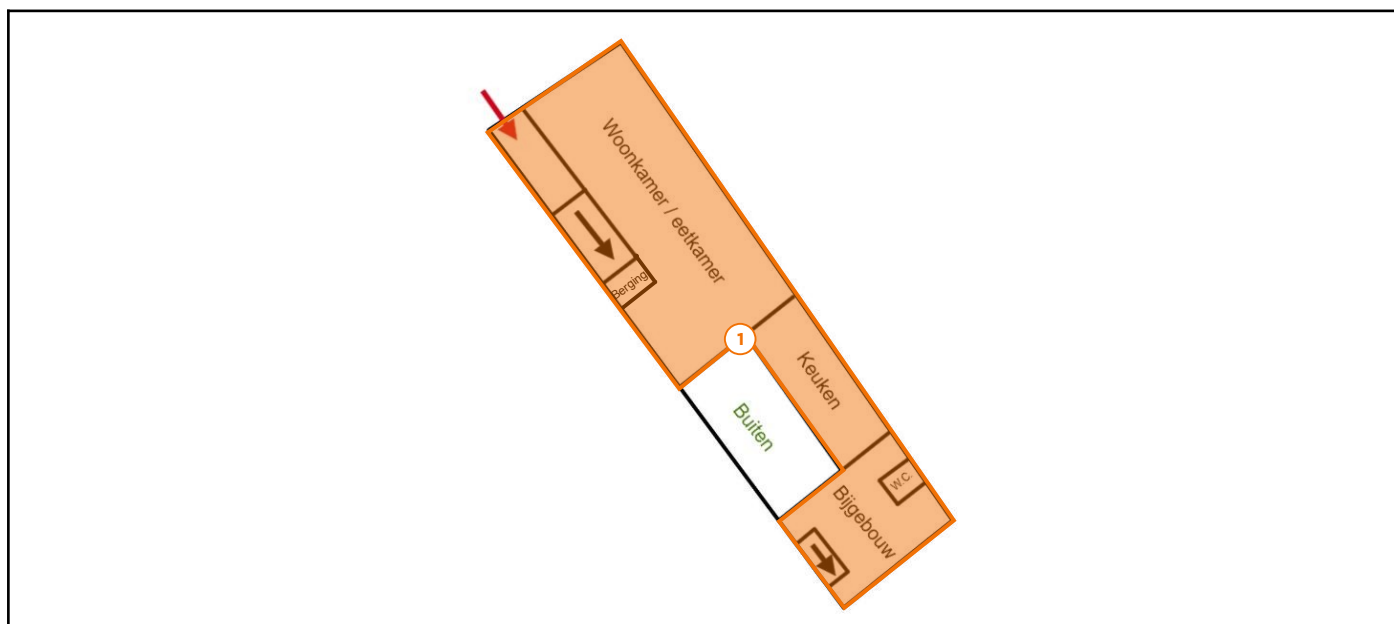
Plan 1.1: Grondplan +0

Beschrijving	Type	Actie
1. Pleister	Asbestmateriaal	Maatregelen nemen

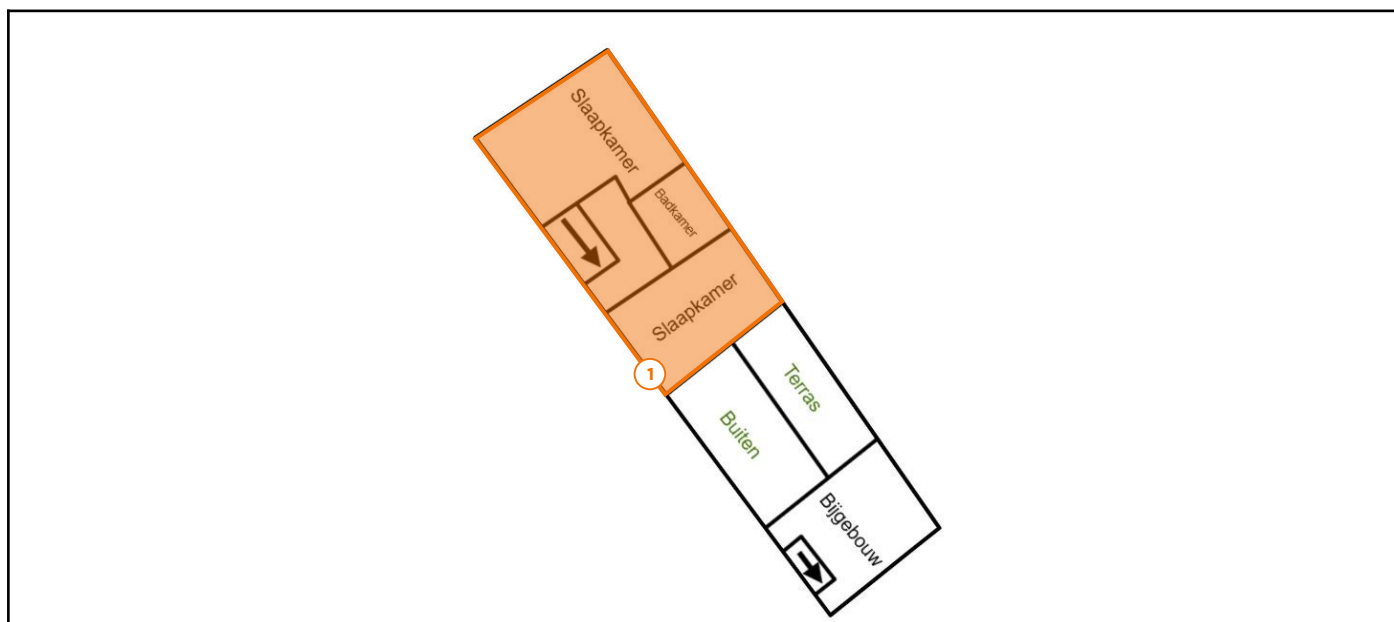
Plan 1.2: Grondplan +1

Beschrijving	Type	Actie
1. Pleister	Asbestmateriaal	Maatregelen nemen

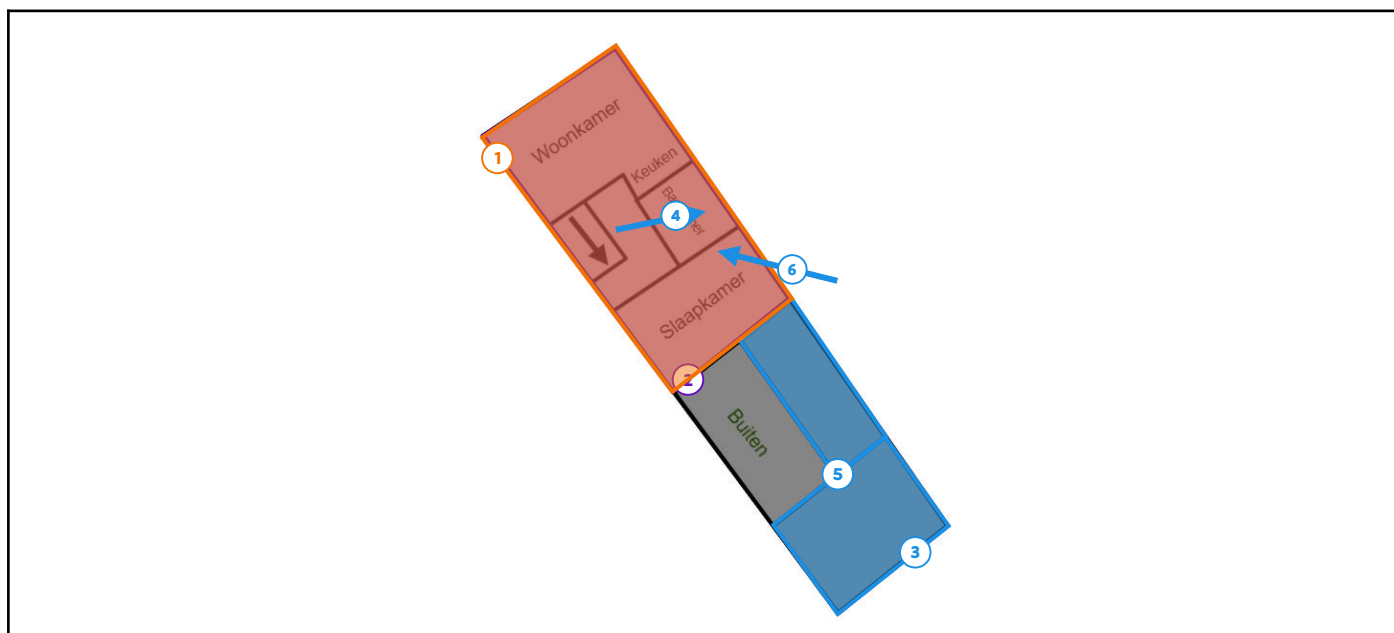
Plan 1.3: Grondplan +2

Beschrijving	Type	Actie
1. Pleister	Asbestmateriaal	Maatregelen nemen
2. Plat dak	Beperking	-
3. Onderdak bijgebouw	Geen asbest	-
4. CV ketel Bulex	Geen asbest	-
5. Dak terras	Geen asbest	-
6. CV ketel Van Marcke	Geen asbest	-

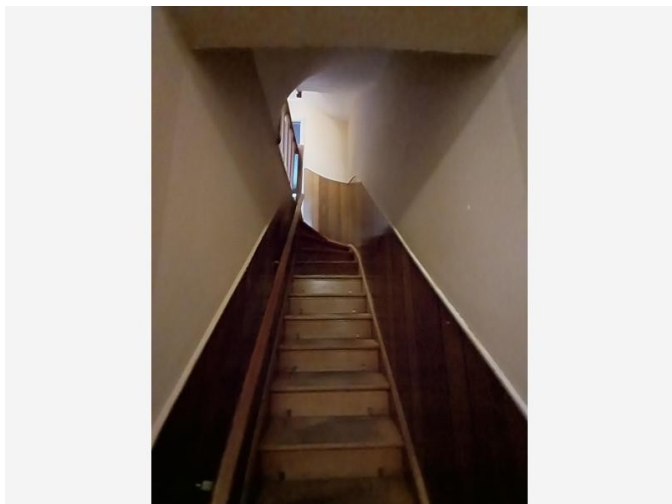
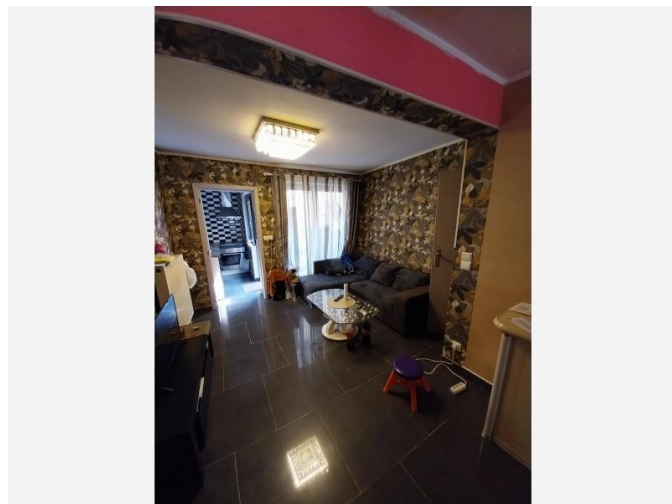
Overzichtsfoto

Detailfoto

Eindbeoordeling materiaalrisico	Verhoogd materiaalrisico en/of verhoogde kans op vezelvrijgave
---------------------------------	--

Gebondenheid	Categorie 2: niet-hechtgebonden met matrix
Asbestsoort (vezeltype)	Crocidoliet aanwezig
Asbestconcentratie	Laag (< 50%)
Afschermingsgraad van het gehele materiaal	Geheel of deels (ook) vrij aan binnenluchtstromen
Toestand van het materiaal	Licht beschadigd, licht verweerd. Intact materiaal type Pical – asbestboard of categorie III 'gebondenheid'

Beschrijving	Pleister
Omgeving	Binnen
Primaire drager	Binnenwand
Asbestmateriaal	In-situ afwerkingslagen - Pleisterwerk (wand, plafond, ...)
Bindmiddel van asbestmateriaal	Gips - kalk
Gebondenheid op basis van bindmiddel	Niet-hechtgebonden
Hoeveelheid (oppervlakte - dikte - aantal)	• 9.999,90 m ² - 5,00 cm - 1 stuk
Totaal volume	499,995 m ³
Eenvoudig bereikbaar	Ja
Bevestigingswijze	• Verlijmd, ingegoten, versmeerd
Identificatiemethode	Vaststelling zonder monstername Motivatie: Op vraag van de eigenaar-opdrachtgever werd geen monstername uitgevoerd
Destructieve handeling voor identificatie	Nee

- Zorg voor een veilig beheer. Vermijd het beschadigen van het asbestmateriaal. Controleer de toestand jaarlijks op wijzigingen.
- Voer bijkomende staalname(s) uit.

- Hermetische zone (erkend asbestverwijderaar)
Pleisterwerk is een niet-hechtgebonden asbestmateriaal en mag enkel verwijderd worden in hermetische zone door een erkend asbestverwijderaar. De lijst met erkende verwijderaars is terug te vinden op de website van FOD WASO. Absoluut geen doe-het-zelf.

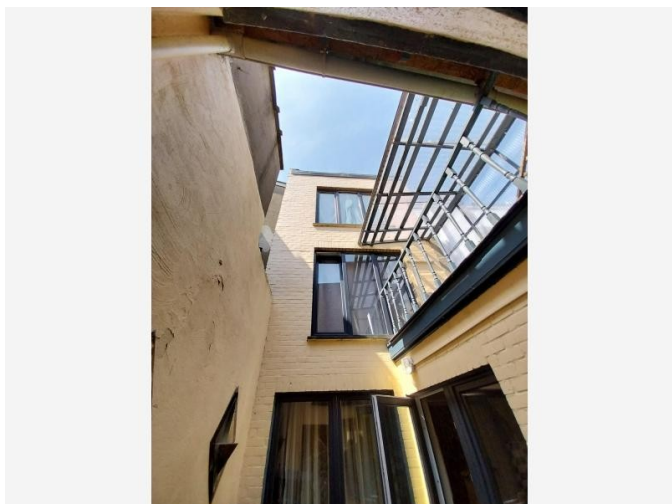
Situeringfoto

Reden: Het te onderzoeken materiaal situeert zich hoger dan 3,50 m te rekenen vanaf een veilige ondergrond

Uitleg van de asbestdeskundige: Monsternamen niet mogelijk wegens een hoogtebeperking. Asbesthoudendheid van de roofing kan enkel uitgesloten worden met een negatieve analyse. Bij structurele werken, renovatie of sloop wordt aangeraden om eerst een monsternamen uit te voeren.

(Asbest)materiaal	Dak- en gevelbekleding - Roofing
Karakterisatie	Asbest (verdacht)
Primaire drager	Plat dak

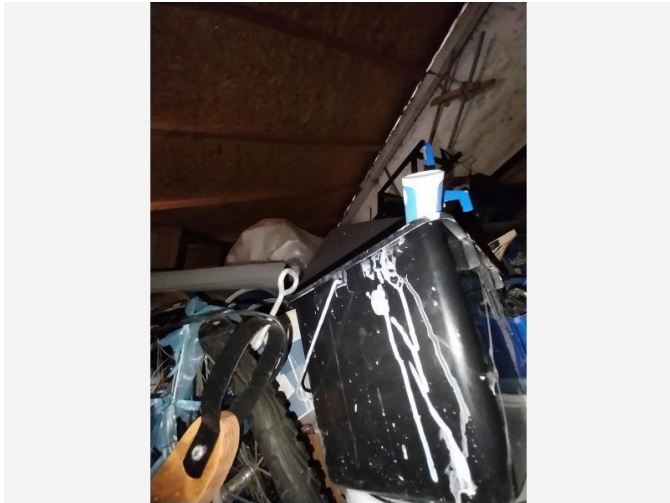
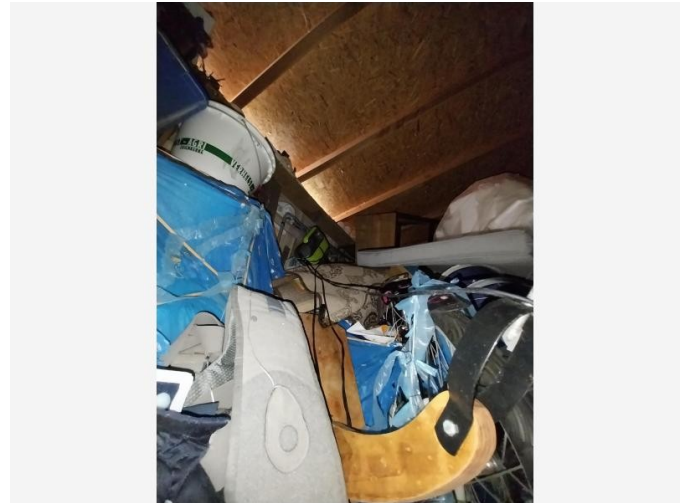
Geen asbest

Beschrijving	Onderdak bijgebouw
Omgeving	Grenst aan binnen- en buitenlucht
Identificatiemethode	Vaststelling zonder monsternamen
Destructieve handeling voor identificatie	Nee

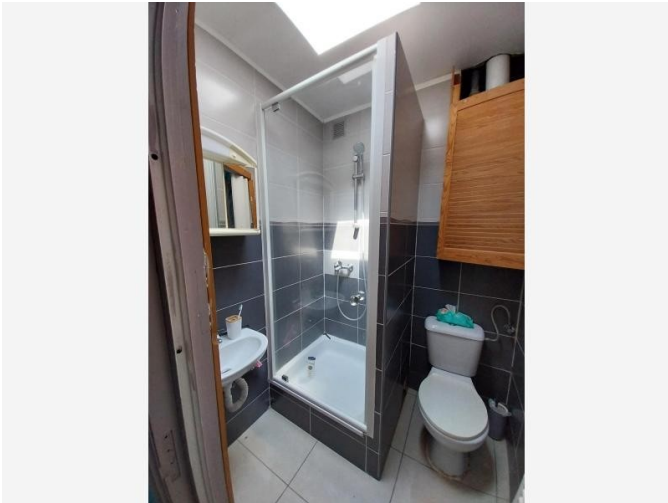
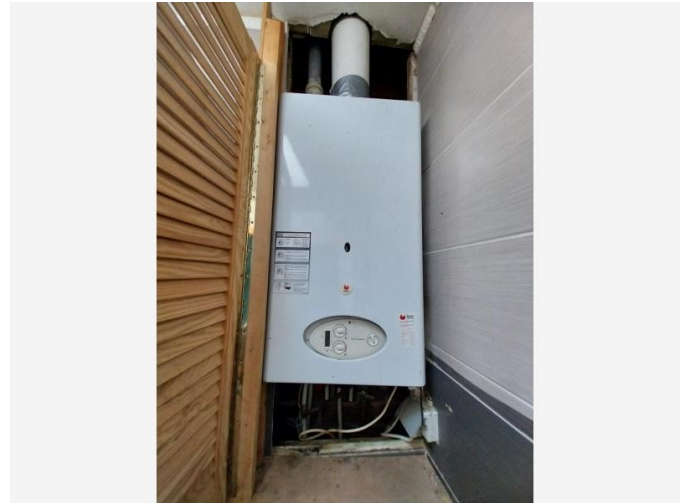
Geen asbest

Beschrijving	CV ketel Bulex
Omgeving	Binnen
Identificatiemethode	Vaststelling zonder monsternamen
Destructieve handeling voor identificatie	Nee
Opmerking	De CV ketel van het merk Bulex type Thematec C24, bouwjaar 2010 dateert van na 2001 en is bijgevolg vrij van asbesthoudende materialen.

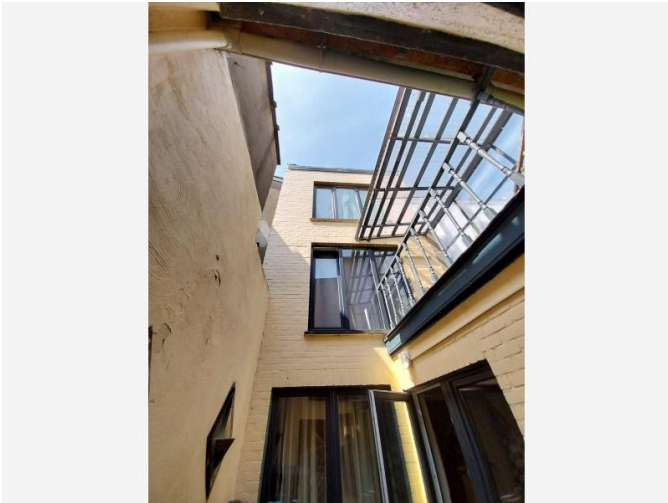
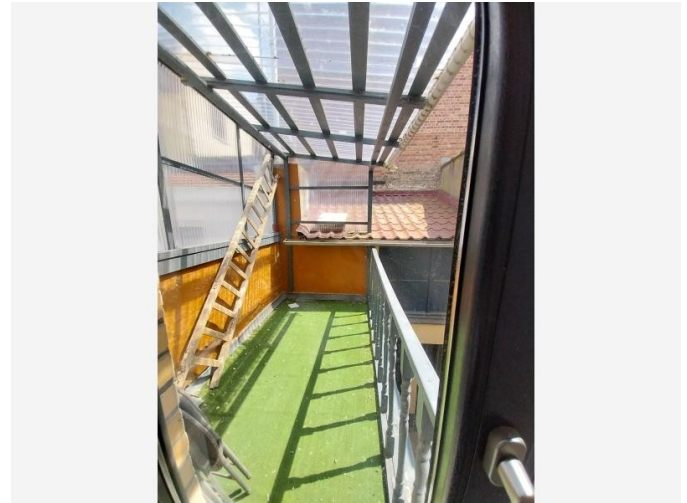
Fiche 5: Dak terras

Geen asbest

Beschrijving	Dak terras
Omgeving	Buiten
Identificatiemethode	Vaststelling zonder monsternamen
Destructieve handeling voor identificatie	Nee

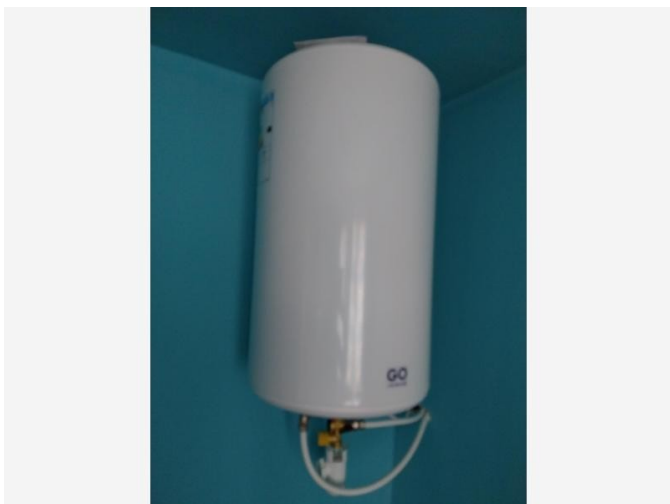
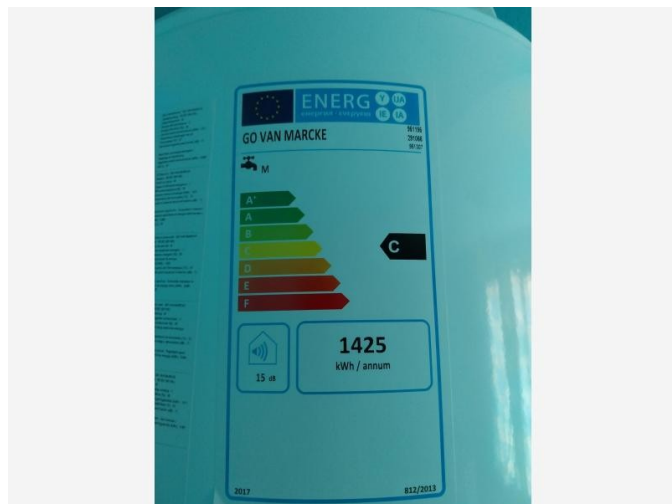
Geen asbest

Beschrijving	CV ketel Van Marcke
Omgeving	Binnen
Identificatiemethode	Vaststelling zonder monsternamen
Destructieve handeling voor identificatie	Nee
Opmerking	De CV ketel van het merk Van Marcke type GO, bouwjaar 2017 dateert van na 2001 en is bijgevolg vrij van asbesthoudende materialen.
