**Keuringsverslag van een elektrische laagspanning- en zeer lage spanningsinstallatie**

**NIET CONFORM**

**Type** : woning      **EAN** : 541449206000396829      **Teller Nr.:** : 1SAG1100017136

**Aard onderzoek:**      *Controlebezoek van een oude huishoudelijke elektrische installatie van een wooneenheid bij verkoop op vraag van de verkoper volgens (KB 08/09/2019) - AREI Boek 1- 8.4.2. en 8.2.1. en 4.2.4.3.*

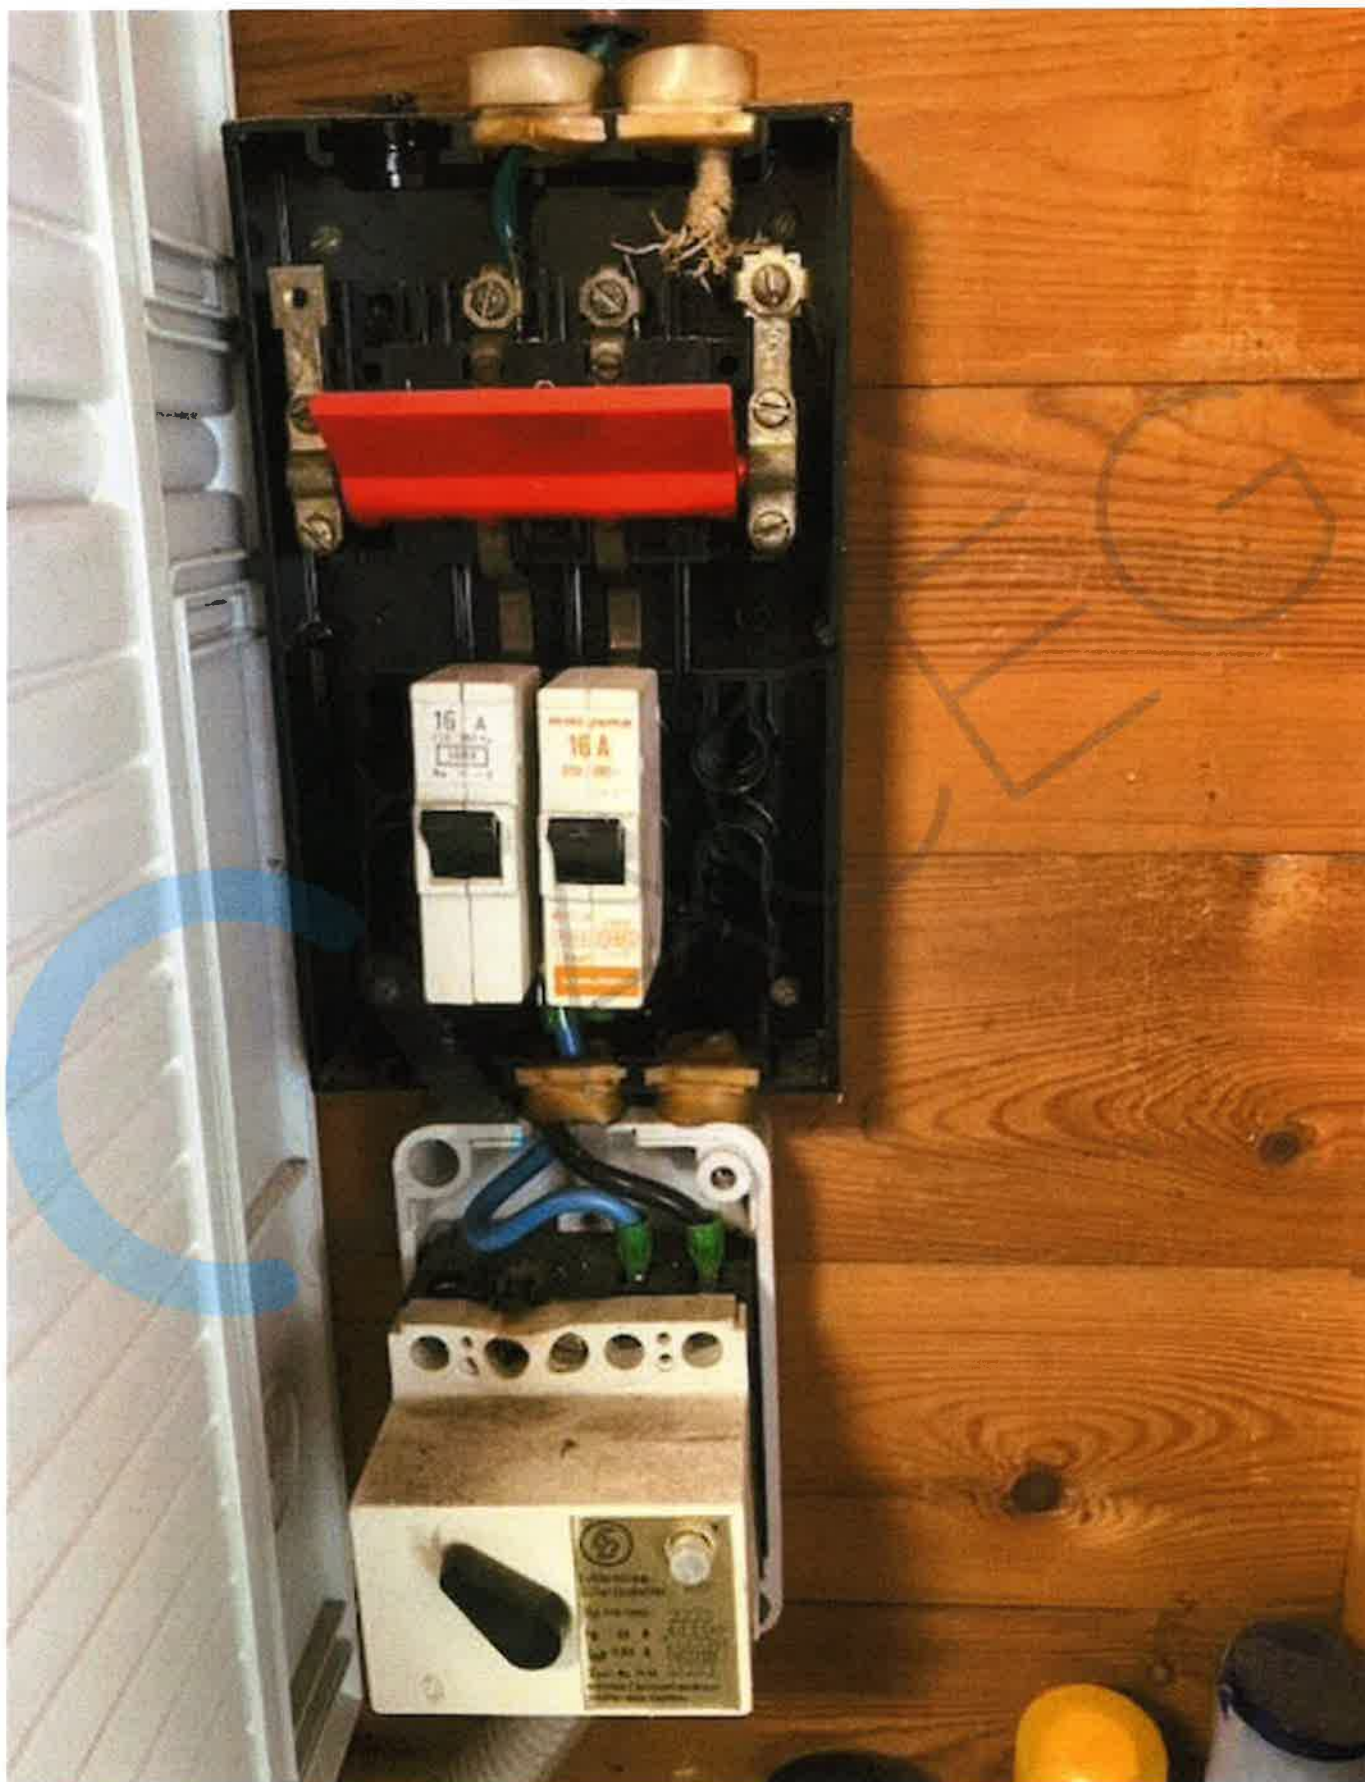
Afbeelding schakel- en verdeelbord:

Netbeheerder: FLUVIUS	Spanning: 1~230V	Meter / bord verbinding: 6 mm²	Max beveiliging: 20 A
Aantal borden: 1	Aantal kringen: 1		
Aardelektrode:			
Ri algemeen: - MΩ	RE: - Ω

I <sub>Δ</sub> (mA)	I <sub>n</sub> (A)	I <sub>n</sub> - andere (A)	I <sub>st</sub>	Type	Beveiligde kringen	Test	x 2,5
30	25		-	A	1	NOK	NOK

Aantal kringen	Curve	Bescherming IN (A)	(andere)	P	Sectie (mm²)
1	-	16		2	2,5
Visueel nazicht (algemeen)	NOK	Directe aanraking	NOK	Indirecte aanraking	NOK
Aansluitingen	NOK	schema in bijlage door Aceg vzw	OK		
Equipotentiale verbindingen	niet van toepassing	Doorsnede geleiders	OK		
Continuïteit	NOK	Verlichting / toestellen	OK

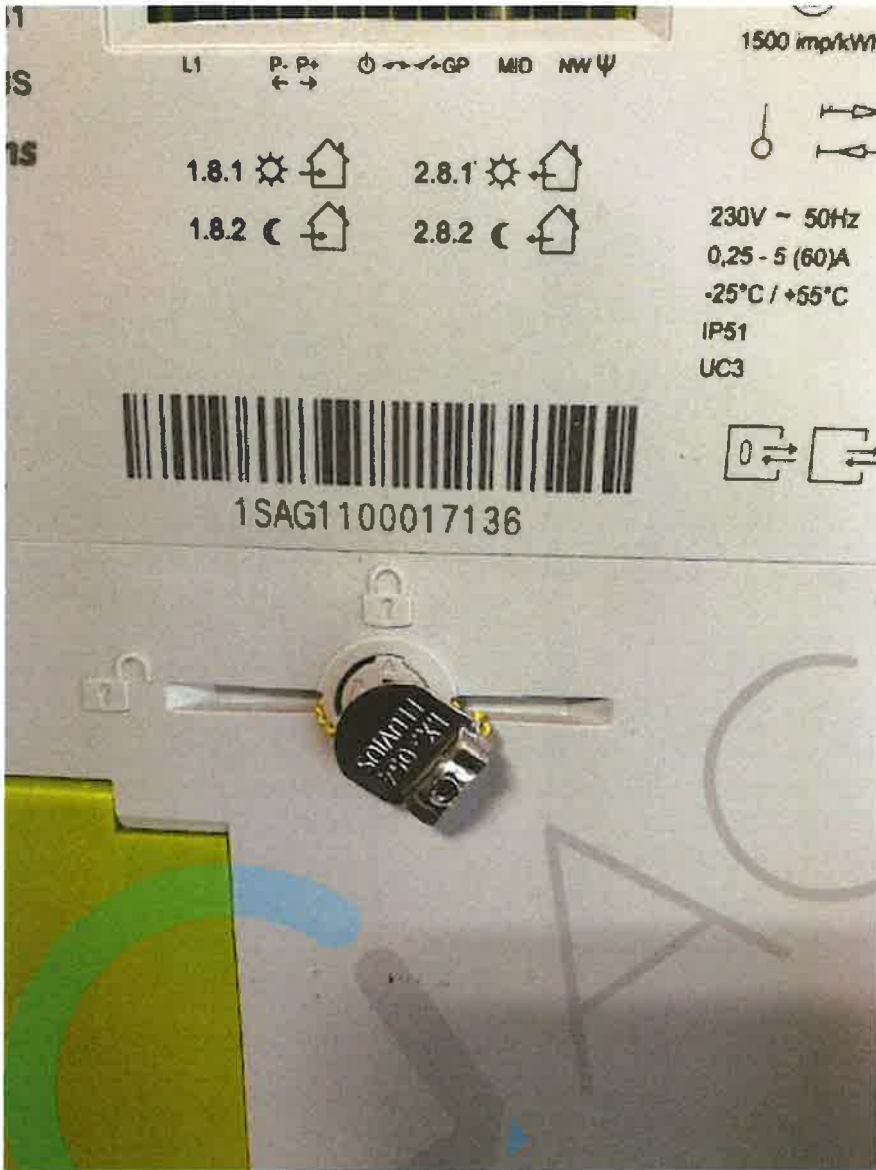
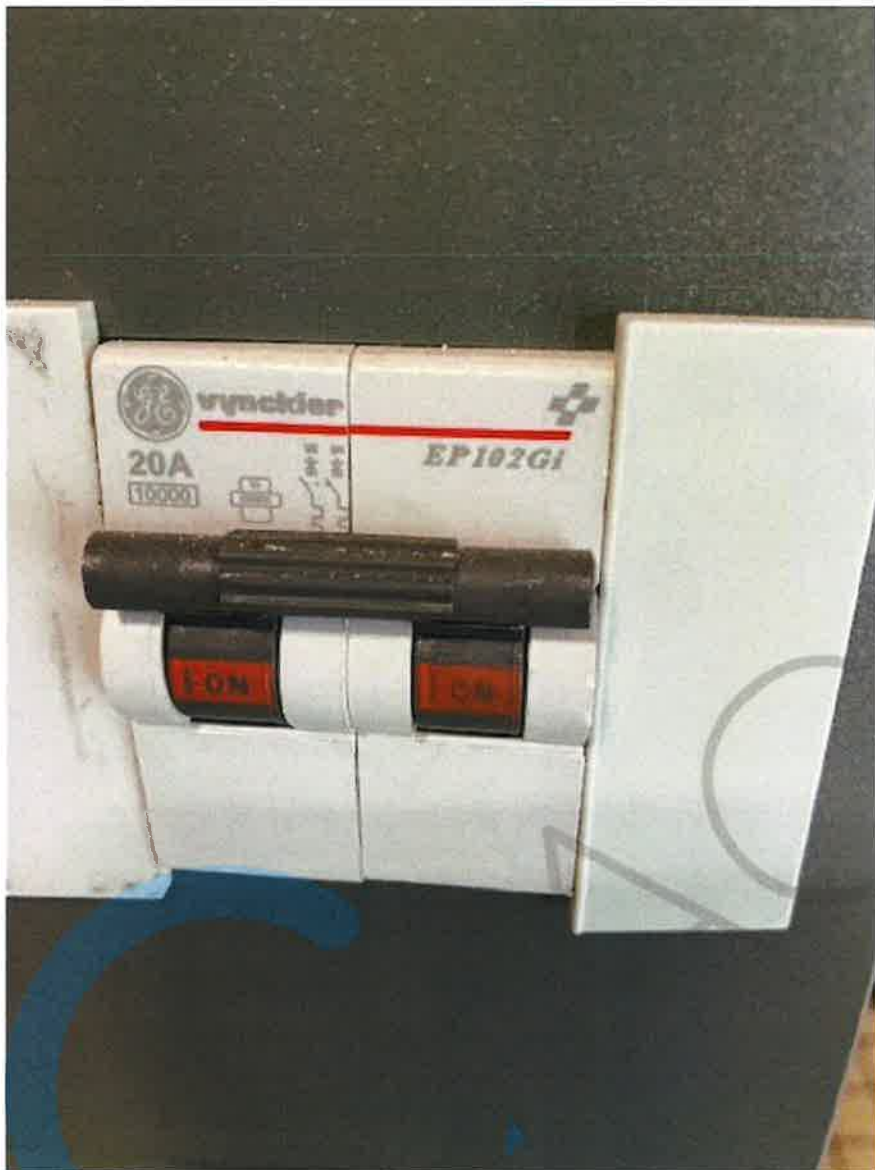
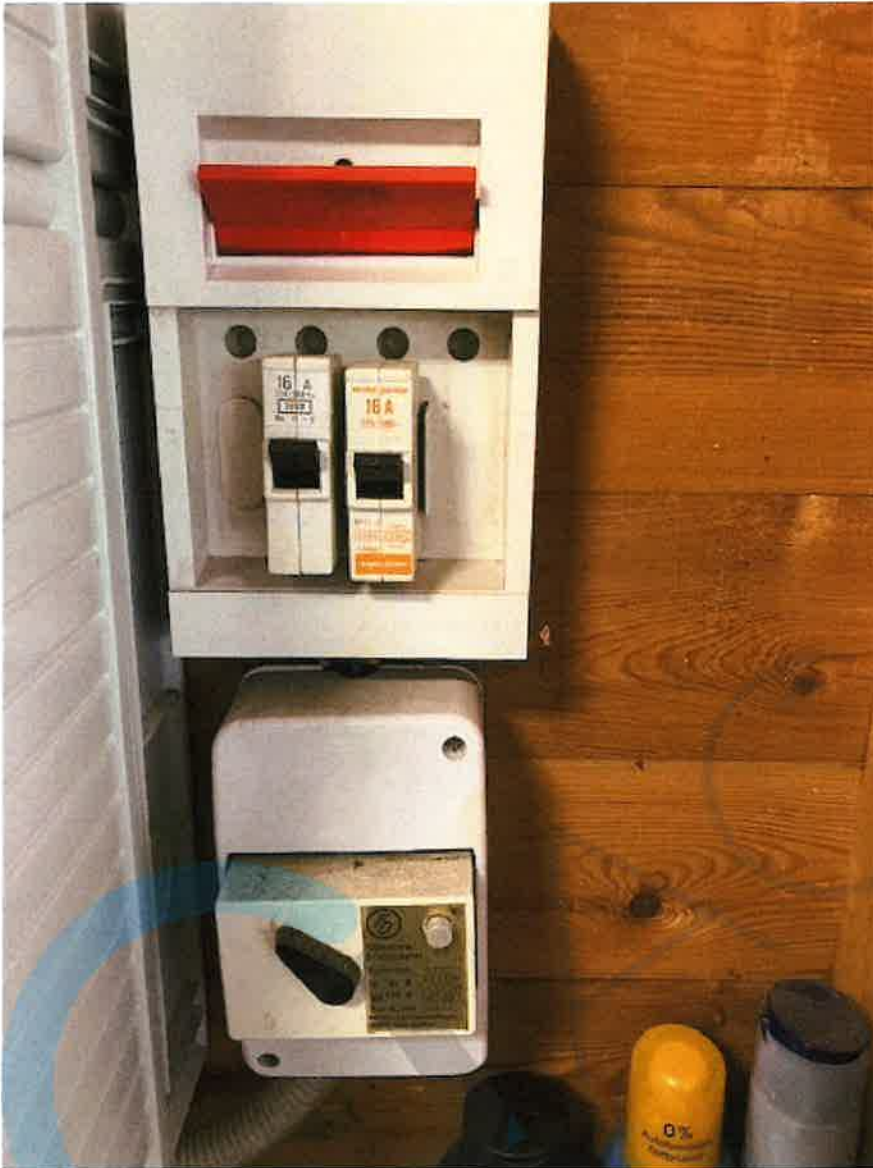
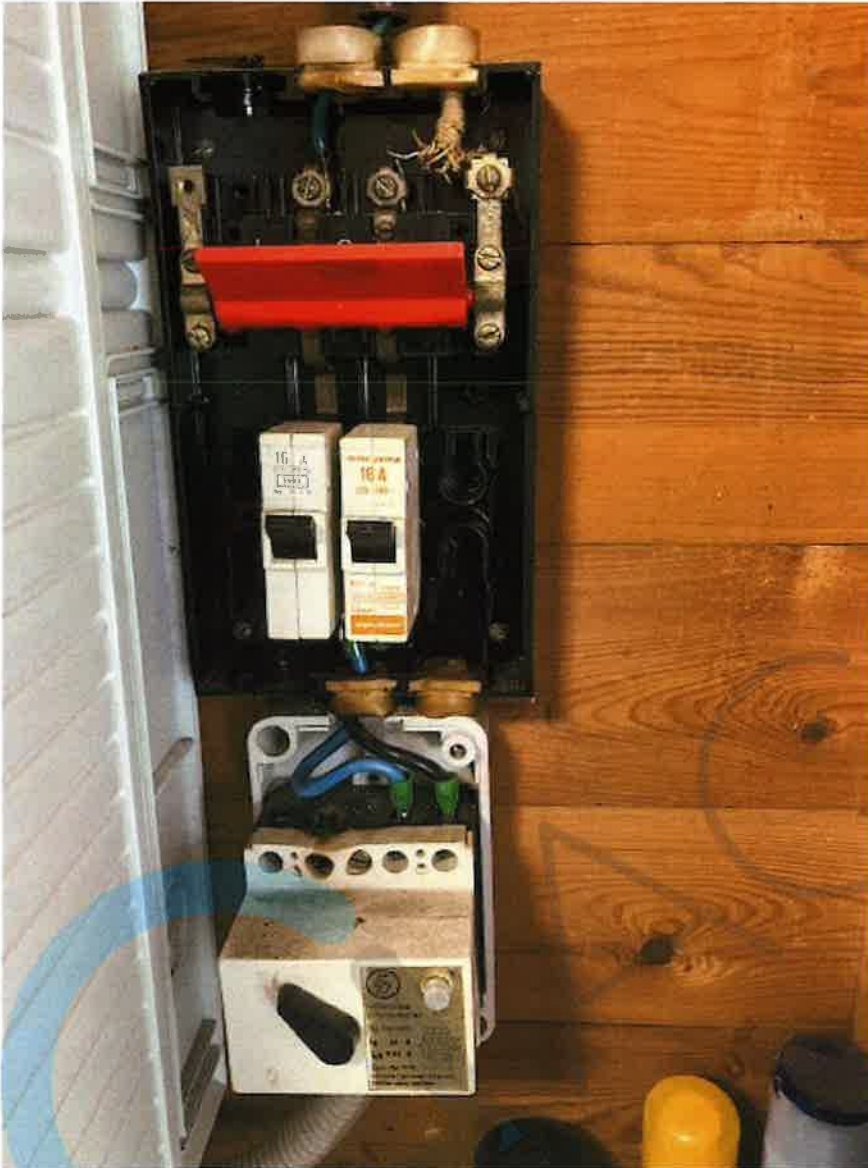
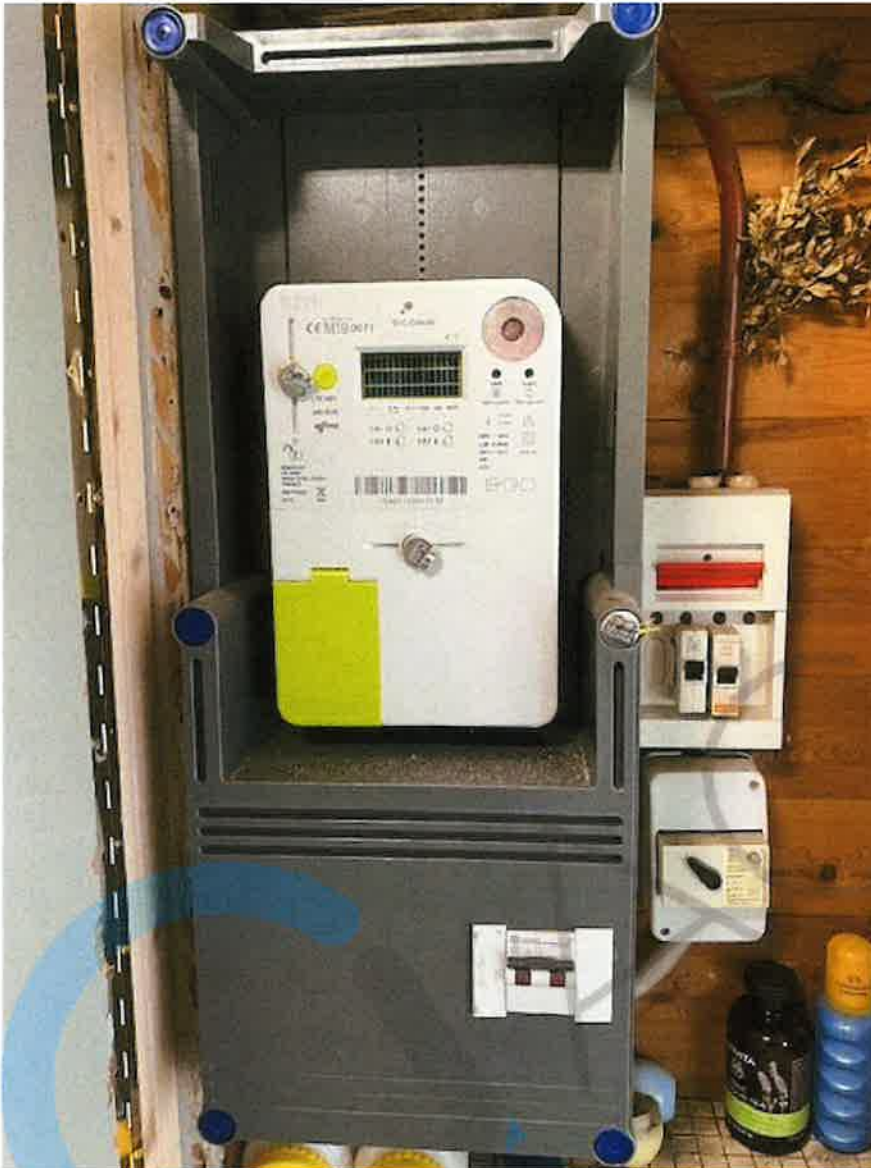
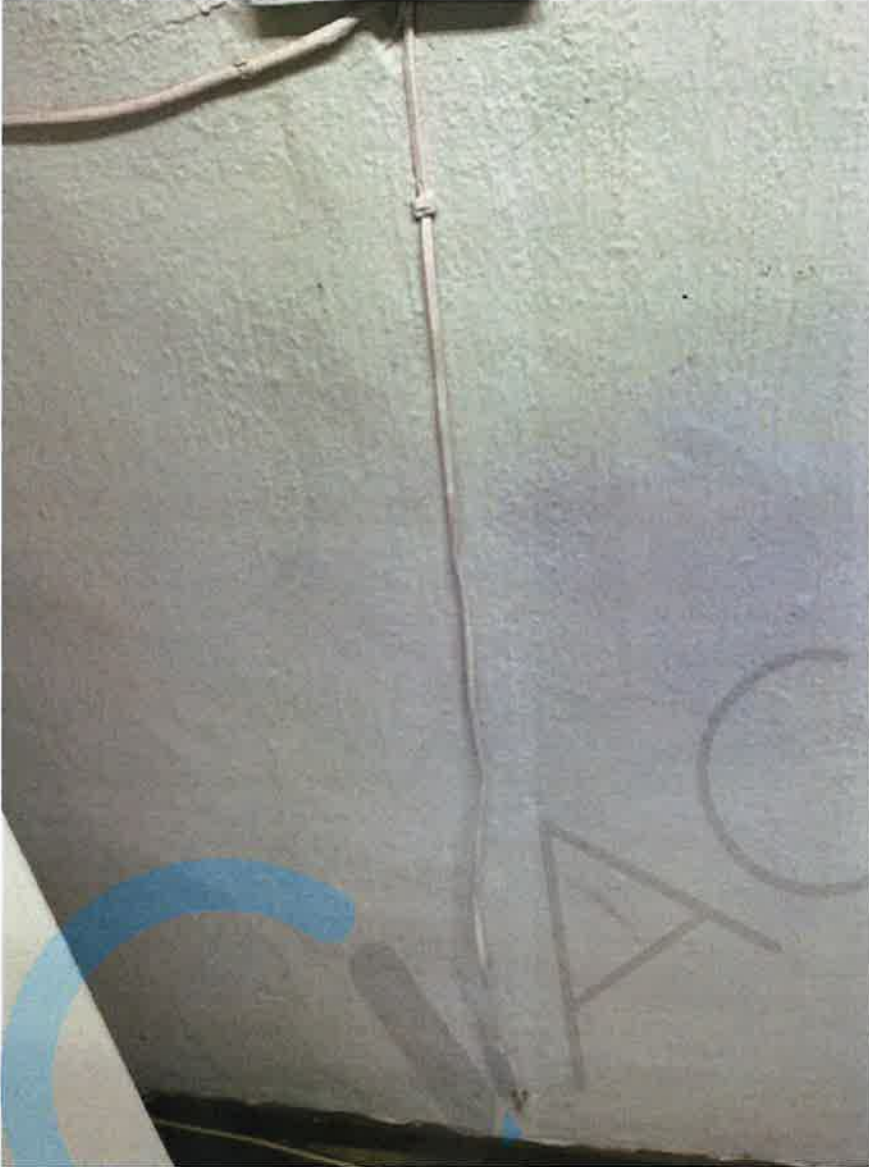
- I8.20 Geleiders die aangetast zijn door overbelasting/slecht contact, dient men te vervangen. (zie foto in bijlage)
- I8.21 Kabeldoorvoeren uit te voeren met wartels of gelijkwaardig bescherming (Boek 1 Onderafdeling 5.2.6.1.).

nota/note 18 De elektrische installatie is grondig na te zien en conform te maken volgens de voorschriften van het AREI boek 1.
