Rapport de contrôle d'installations électriques à basse et à très basse tension

RÉF. 150/2024/54672/01:1

Rue de Londres 20 - 4020 Liège TYPE DE CONTRÔLE Visite de contrôle vente ancienne installation (8.4.2.)

CONCLUSION: NON CONFORME

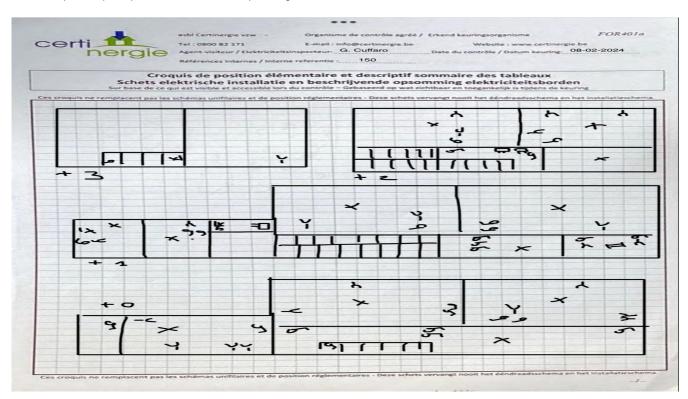
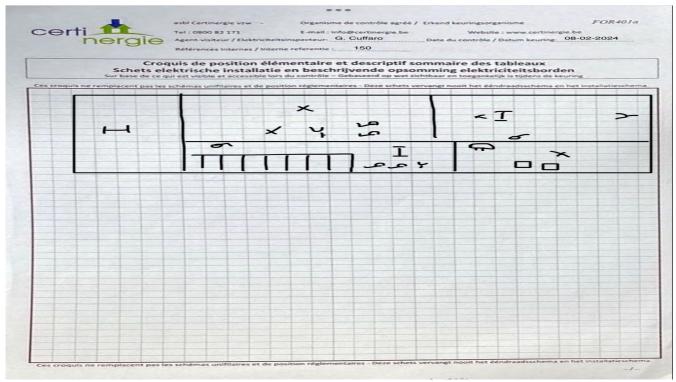
Croquis de position élémentaire et descriptif sommaire des tableaux

sur base de ce qui est visible et accessible lors du contrôle Note : ces croquis ne remplacent pas les schémas unifilaires et de position réglementaires
