# Asbestinventarisatetest

Paul Housmansstraat 2/22, 2050 Antwerpen

Attestnummer : **20240731-000154.000**

Uitgegeven op : **31.07.2024**

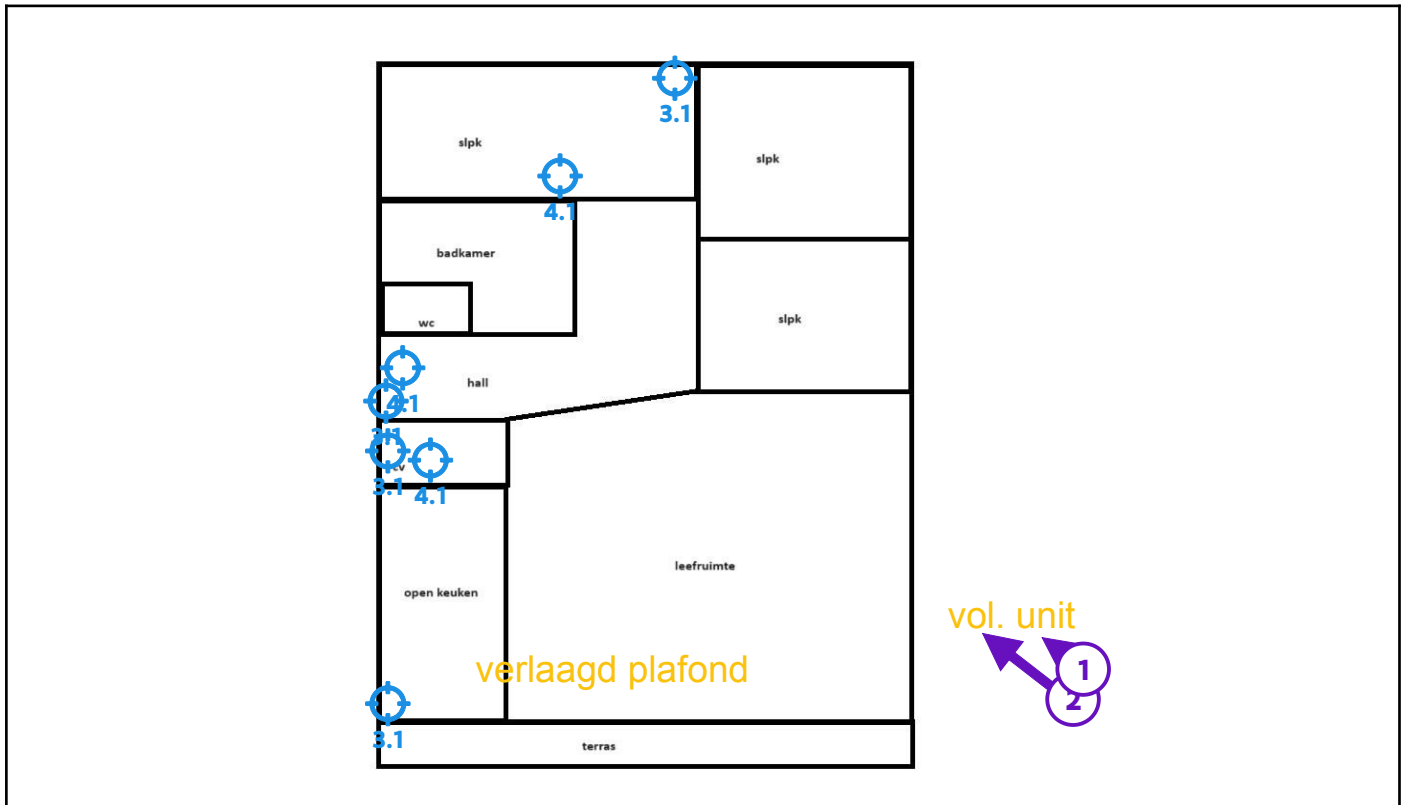
## Plan 1.1: schets app

Beschrijving	Type	Actie
1. lijmen	Advies	-
2. mastieken/kitten	Advies	-
3. pleisterwerk muren	Geen asbest	-
3.1 Code: 1	Mengmonster	-
4. pleisterwerk plafond	Geen asbest	-
4.1 Code: 2	Mengmonster	-

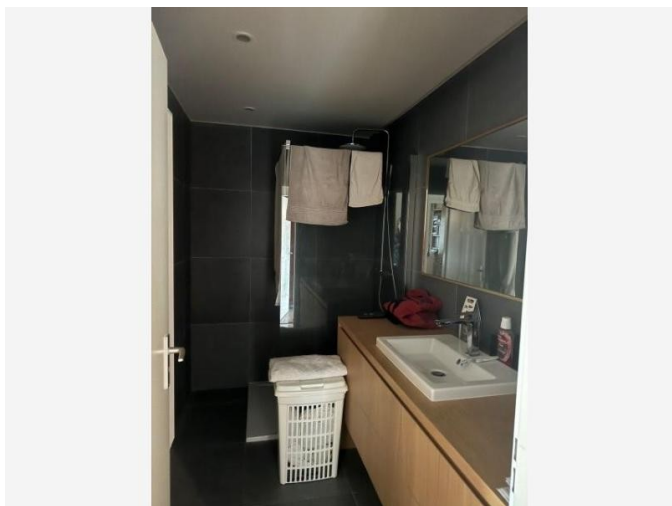
Vrije foto

er zijn geen lijmen waarneembaar, geen beschadigde/ontbrekende tegels. Vast niet beschadigde vloeren

Identificatiemethode	niet waarneembaar met niet destructief onderzoek
----------------------	--

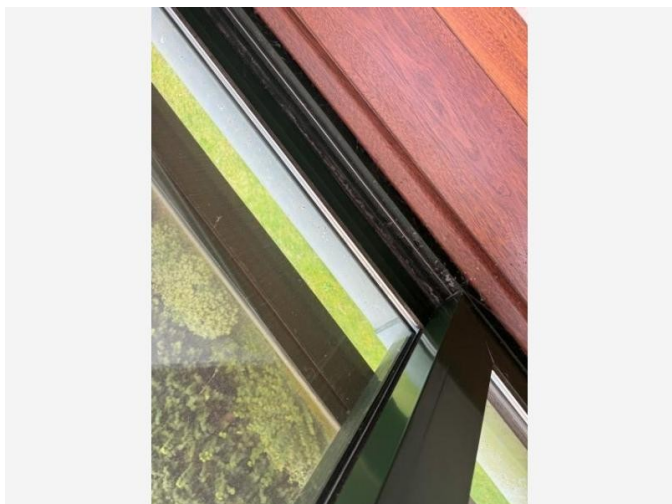
Vrije foto

er worden geen verdachte mastieken/kitten vastgesteld

Identificatiemethode	Vaststelling & expertise (niet-asbestverdacht)
Primaire drager	Wandopening verticaal (raam, deur, ...)
(Asbest)materiaal	In-situ afwerkingslagen - Pasta, stopverf, voegsel, stopsel, vulsel, mastiek, kitten, ...

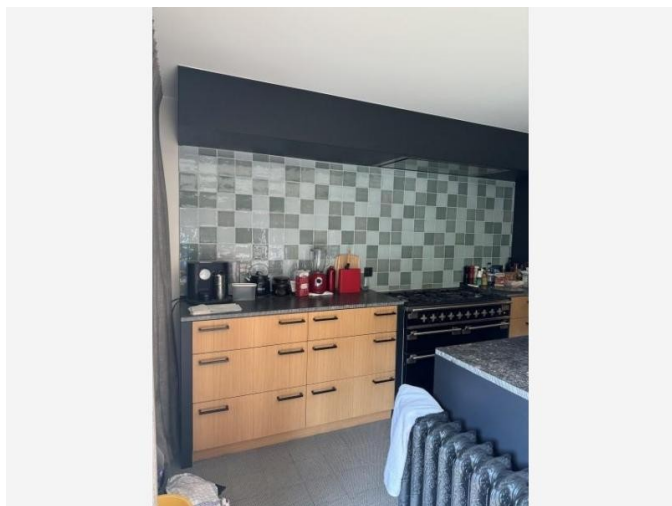
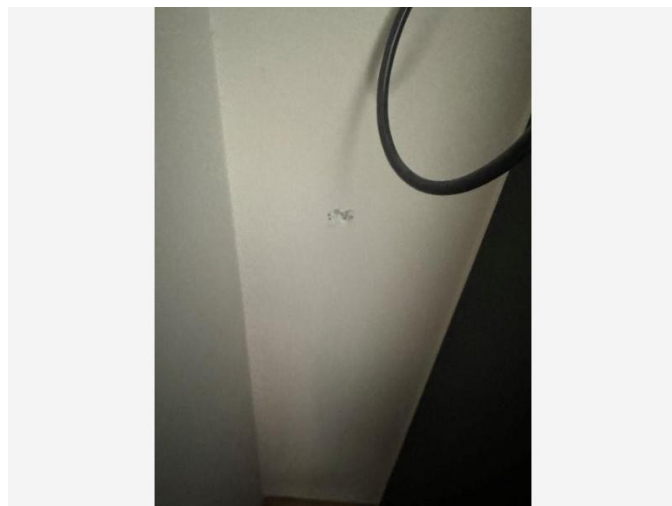
## Fiche 3: pleisterwerk muren

Geen asbest

#	Type	Referentie	Resultaat
3.1	Mengmonster	1	Geen asbest

Beschrijving	pleisterwerk muren
Omgeving	Binnen
Primaire drager	Binnenwand
Bindmiddel van materiaal	Gips - kalk
Gebondenheid op basis van bindmiddel	Niet-hechtgebonden
Hoeveelheid (oppervlakte - dikte - aantal)	• 400,00 m <sup>2</sup> - 0,30 cm - 1 stuk
Totaal volume	1,20 m <sup>3</sup>
Identificatiemethode	Vaststelling met monstername
Destructieve handeling voor identificatie	Nee
Opmerking	<p>alle binnenmuren bepleisterd met uitzondering van de volledige betegelde muren in de badkamer en deels betegelde muren in de keuken.</p> <p>monstername: bij cv ketel (berging keuken), links van de keukenkasten, hall links van voordeur, linker slpk.</p>

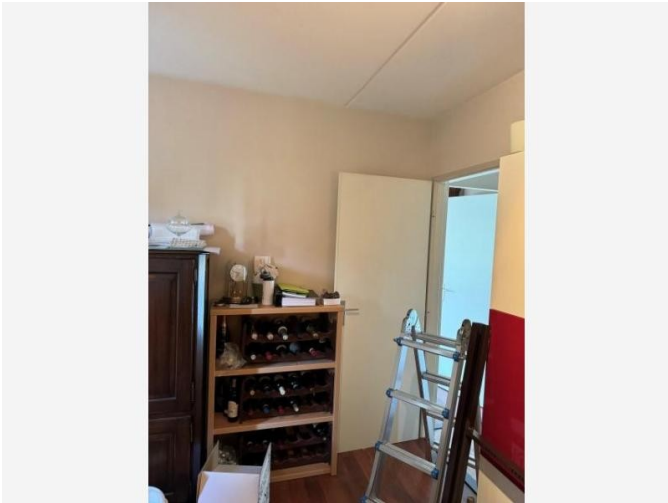
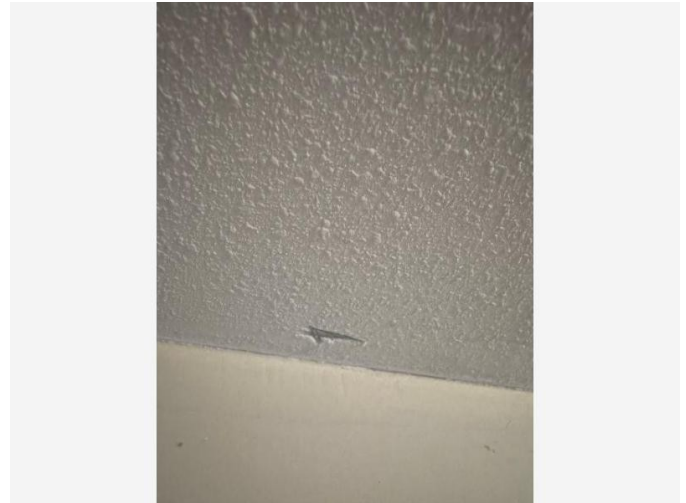
## Fiche 4: pleisterwerk plafond

Geen asbest

#	Type	Referentie	Resultaat
4.1	Mengmonster	2	Geen asbest

Beschrijving	pleisterwerk plafond
Omgeving	Binnen
Primaire drager	Plafond
Bindmiddel van materiaal	Gips - kalk
Gebondenheid op basis van bindmiddel	Niet-hechtgebonden
Hoeveelheid (oppervlakte - dikte - aantal)	• 70,00 m <sup>2</sup> - 0,10 cm - 1 stuk
Totaal volume	0,07 m <sup>3</sup>
Identificatiemethode	Vaststelling met monstername
Destructieve handeling voor identificatie	Nee
Opmerking	flinter dunne laag gips over de plafonds met uitzondering van de gyproc plafonds in de keuken, badkamer en leefruimte monstername: hall, cv lokaal, linker slpk
