# Asbestinventarisatetest

Rietschoorvelden 291/101, 2170 Antwerpen

Attestnummer : **20260803-000030.000**

## Zone 1: Hoofdgebouw

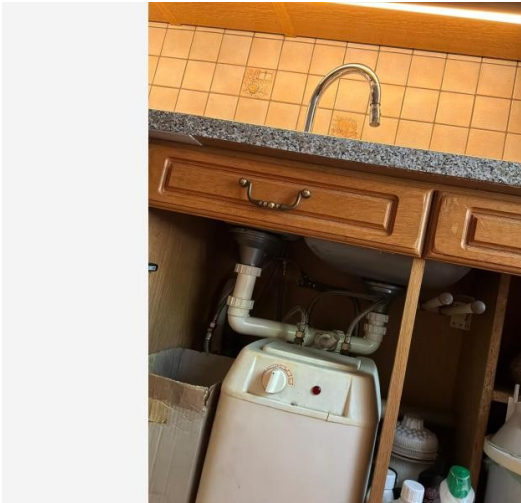
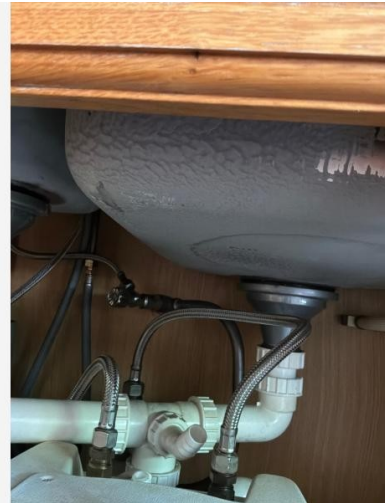
## Fiche 2: Coating spoelbak

Geen asbest

Overzichtsfoto

Detailfoto

| # | Type | Referentie | Resultaat |
|---|---|---|---|
| 2.1 | Puntmonster | RSV 293/101 | Geen asbest |

| Beschrijving | Coating spoelbak |
| Primaire drager | Sanitaire infrastructuur en uitrusting (toe- en afvoer) |
| Bindmiddel van materiaal | Coating |
| Gebondenheid op basis van bindmiddel | Hecht |
