# Asbestinventarisatetest

Sint-Elisabethstraat 12/201, 2060 Antwerpen

Attestnummer : 20240311-000030.000

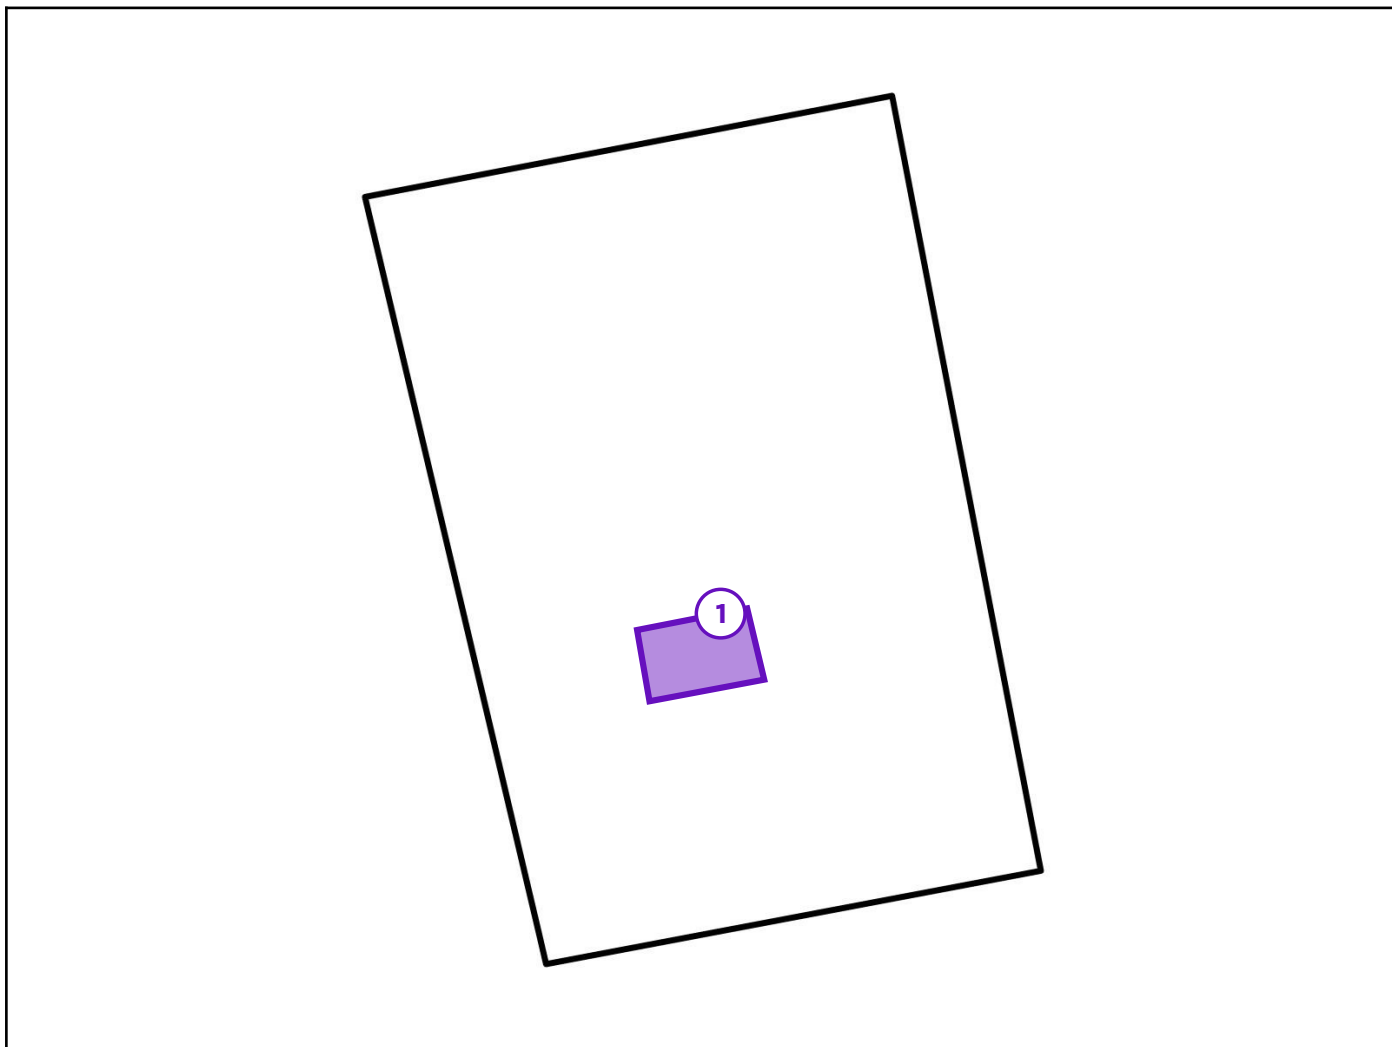
## Plan 1.1: Kelder verdieping

Beschrijving	Type	Actie
1. Private kelder (berging)	Advies	-

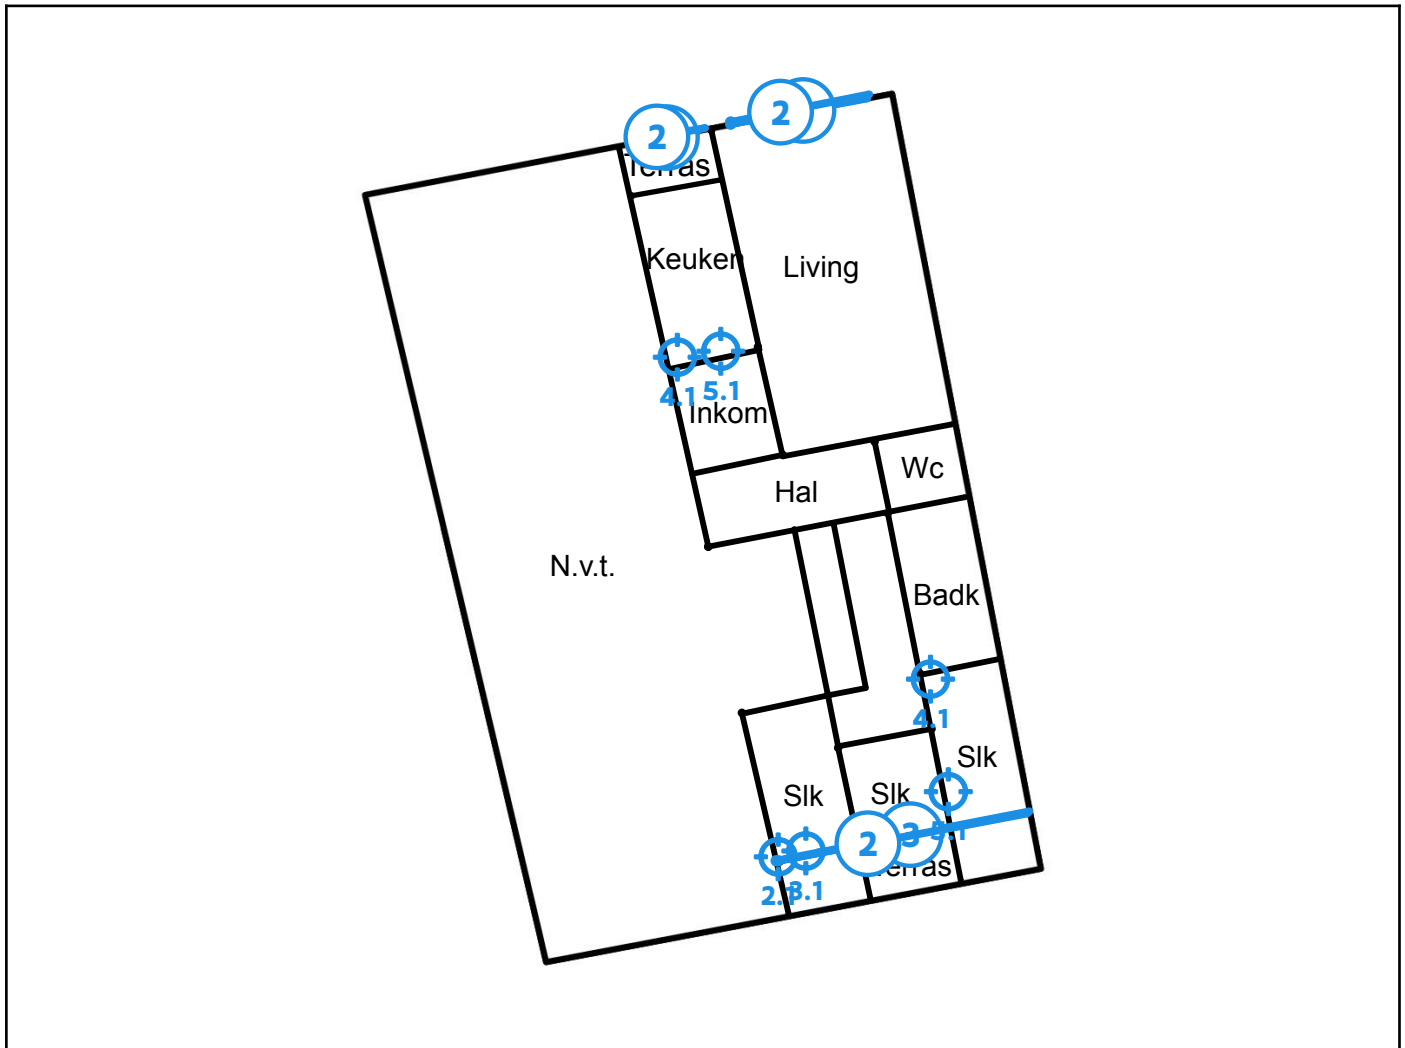
## Plan 1.2: Tweede verdieping

Beschrijving	Type	Actie
2. Mastiek ramen kader/muur	Geen asbest	-
2.1 Code: Id 3	Puntmonster	-
3. Mastiek ramen kader/glas	Geen asbest	-
3.1 Code: Id 4	Puntmonster	-
4. Pleisterwerk plafond	Geen asbest	-
4.1 Code: Id 2	Mengmonster	-
5. Pleisterwerk muur	Geen asbest	-

5.1 Code: Id 1	Mengmonster	-
----------------	-------------	---

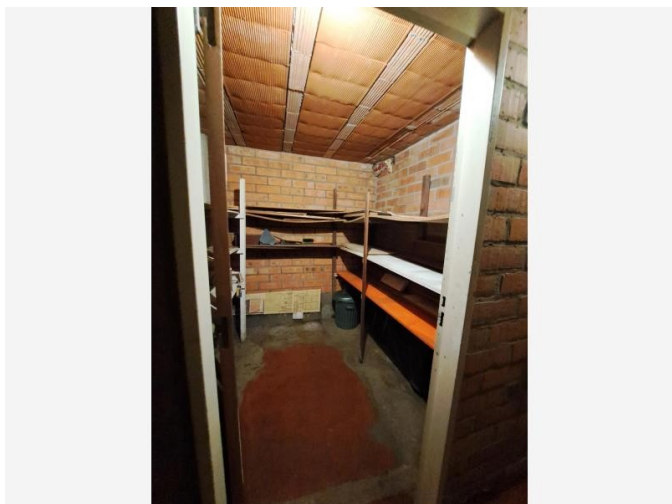
Vrije foto

De berging in de kelder is geïnspecteerd. Er zijn geen visueel waarneembare asbestverdachte materialen aangetroffen.

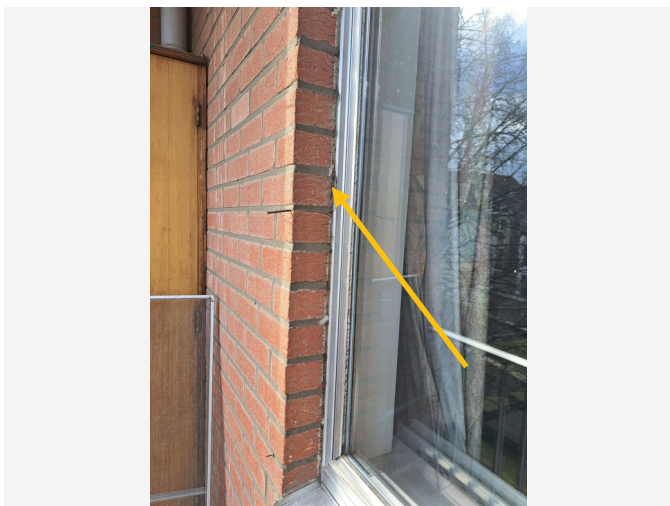
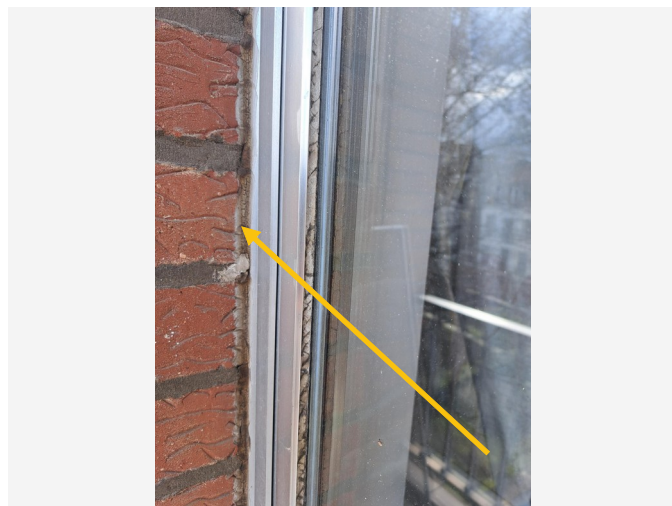
Geen asbest

#	Type	Referentie	Resultaat
2.1	Puntmonster	Id 3	Geen asbest

Beschrijving	Mastiek ramen kader/muur
Omgeving	Buiten
Primaire drager	Wandopening verticaal (raam, deur, ...)
Bindmiddel van materiaal	Kitten, mastiek, pasta

<b>Gebondenheid op basis van bindmiddel</b>	Hecht
<b>Hoeveelheid (gewicht - aantal)</b>	• 1,00 kg - 1 stuk
<b>Totaal gewicht</b>	1,00 kg
<b>Identificatiemethode</b>	Vaststelling met monstername
<b>Destructieve handeling voor identificatie</b>	Nee

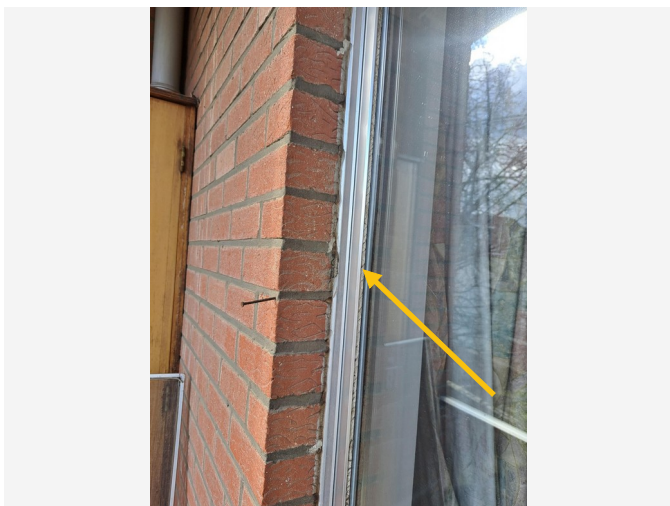
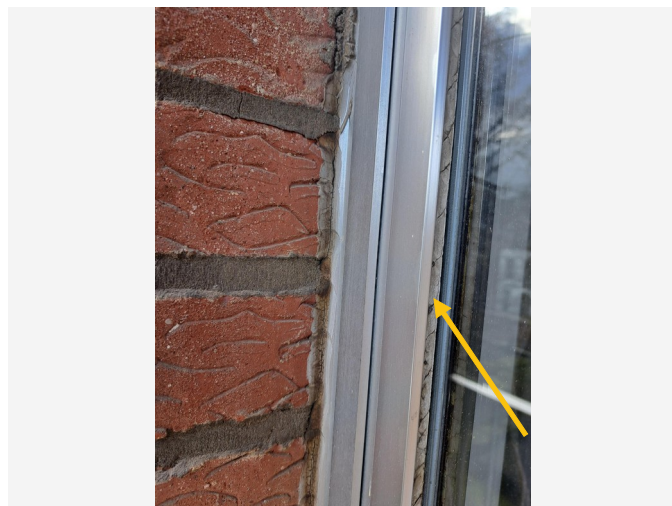
Geen asbest

#	Type	Referentie	Resultaat
3.1	Puntmonster	Id 4	Geen asbest

Beschrijving	Mastiek ramen kader/glas
Omgeving	Grenst aan binnen- en buitenlucht
Primaire drager	Wandopening verticaal (raam, deur, ...)
Bindmiddel van materiaal	Kitten, mastiek, pasta

<b>Gebondenheid op basis van bindmiddel</b>	Hecht
<b>Hoeveelheid (gewicht - aantal)</b>	• 1,00 kg - 1 stuk
<b>Totaal gewicht</b>	1,00 kg
<b>Identificatiemethode</b>	Vaststelling met monstername
<b>Destructieve handeling voor identificatie</b>	Nee

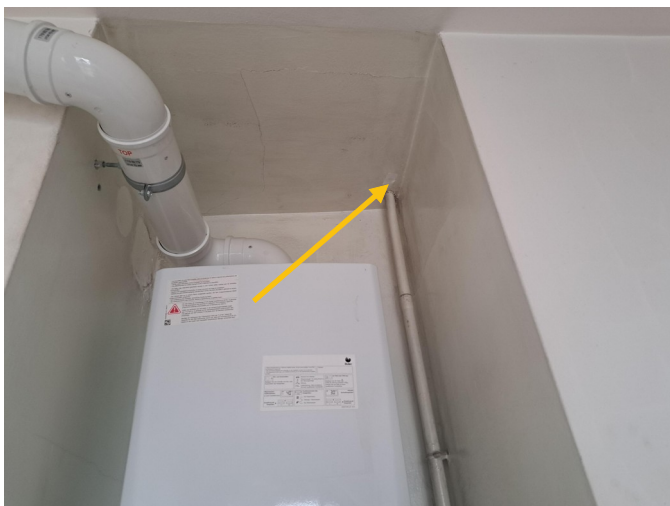
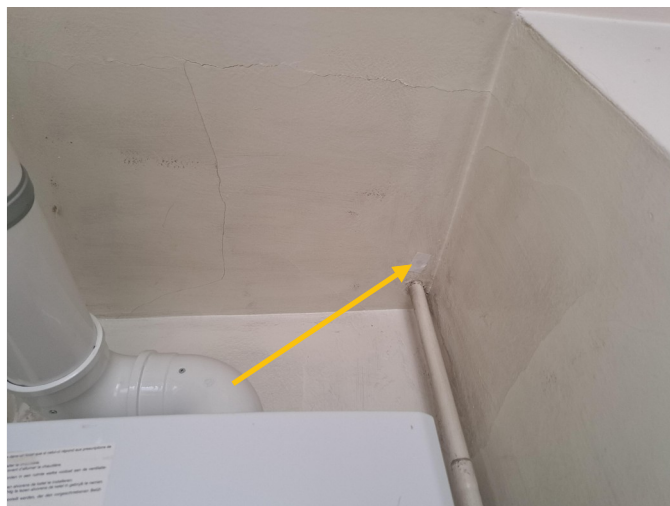
## Fiche 4: Pleisterwerk plafond

Geen asbest

#	Type	Referentie	Resultaat
4.1	Mengmonster	Id 2	Geen asbest

Beschrijving	Pleisterwerk plafond
Omgeving	Binnen
Primaire drager	Plafond
Bindmiddel van materiaal	Gips - kalk

<b>Gebondenheid op basis van bindmiddel</b>	Niet-hechtgebonden
<b>Hoeveelheid (oppervlakte - dikte - aantal)</b>	• 84,00 m <sup>2</sup> - 1,00 cm - 1 stuk
<b>Totaal volume</b>	0,84 m <sup>3</sup>
<b>Identificatiemethode</b>	Vaststelling met monstername
<b>Destructieve handeling voor identificatie</b>	Nee

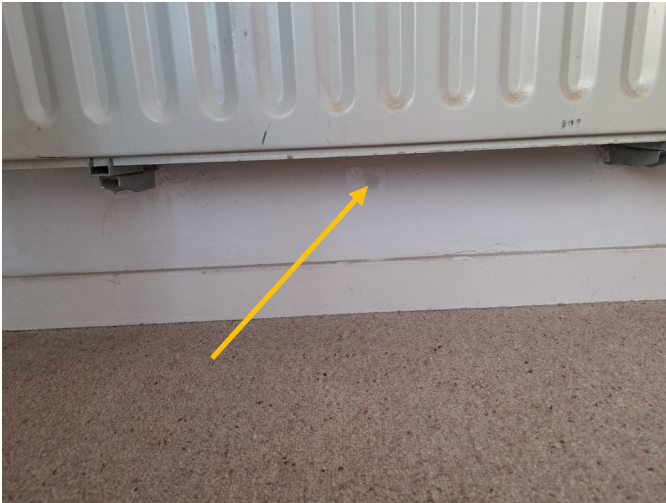
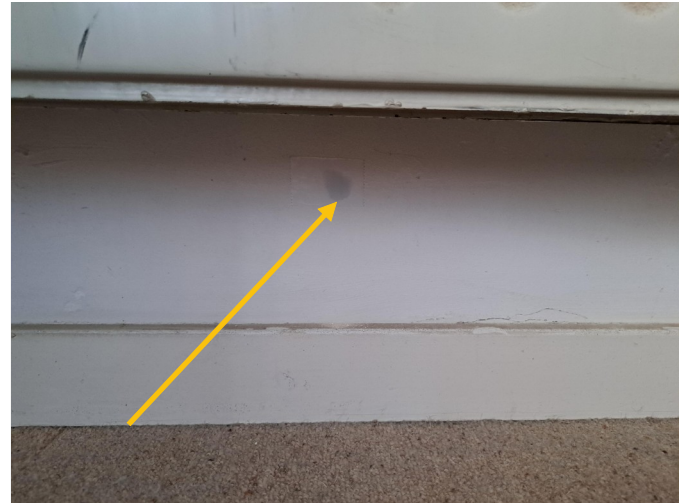
## Fiche 5: Pleisterwerk muur

Geen asbest

#	Type	Referentie	Resultaat
5.1	Mengmonster	Id 1	Geen asbest

Beschrijving	Pleisterwerk muur
Omgeving	Binnen
Primaire drager	Binnenwand
Bindmiddel van materiaal	Gips - kalk

<b>Gebondenheid op basis van bindmiddel</b>	Niet-hechtgebonden
<b>Hoeveelheid (oppervlakte - dikte - aantal)</b>	• 168,00 m <sup>2</sup> - 1,00 cm - 1 stuk
<b>Totaal volume</b>	1,68 m <sup>3</sup>
<b>Identificatiemethode</b>	Vaststelling met monstername
<b>Destructieve handeling voor identificatie</b>	Nee
