# Asbestinventarisatetest

Donkerstraat 13, 9170 Sint-Gillis-Waas

Attestnummer : 20240119-000203.000

Uitgegeven op : 19.01.2024

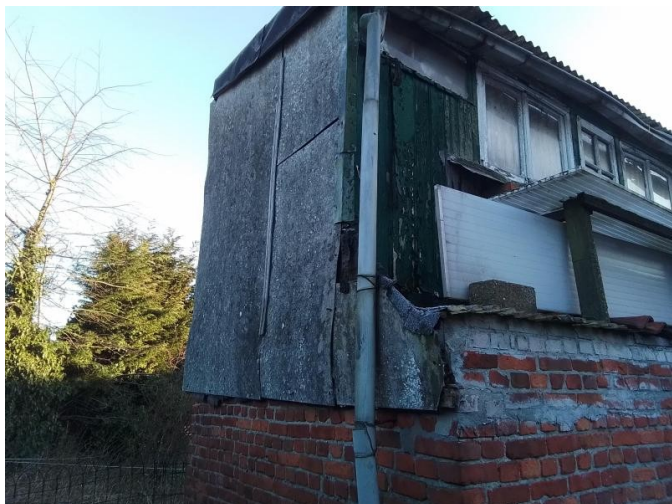
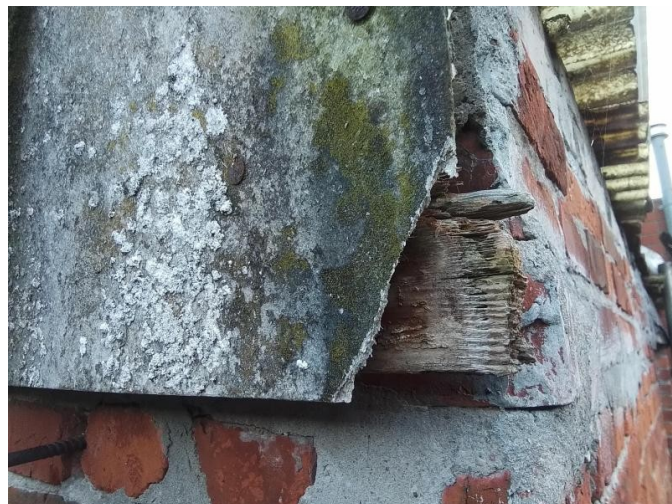
Overzichtsfoto

Detailfoto

Eindbeoordeling materiaalrisico	Verhoogd materiaalrisico en/of verhoogde kans op vezelvrijgave
---------------------------------	--

Gebondenheid	Categorie 1: hechtgebonden in oorsprong
Asbestsoort (vezeltype)	Crocidoliet aanwezig
Asbestconcentratie	Laag (< 50%)
Afschermingsgraad van het gehele materiaal	Geheel of deels vrij aan de buitenlucht
Toestand van het materiaal	Matig beschadigd, matig verweerd

Beschrijving	Beplating linkerzijde duivenhok
Omgeving	Buiten
Primaire drager	Wand buitenschil
Asbestmateriaal	Dak- en gevelbekleding - Plaat
Bindmiddel van asbestmateriaal	Cement
Gebondenheid op basis van bindmiddel	Hecht
Hoeveelheid (oppervlakte - dikte - aantal)	• 10,00 m <sup>2</sup> - 1,00 cm - 1 stuk
Totaal volume	0,10 m <sup>3</sup>
Eenvoudig bereikbaar	Ja
Bevestigingswijze	• Genageld, geniet
Identificatiemethode	Vaststelling zonder monsternamen

Het asbestmateriaal valt onder de mijlpaal van 2034.

Verwijderen

- Verwijder dit asbestmateriaal zo snel mogelijk. Volg de toestand goed op.

- Eenvoudige handelingen: mag via doe-het-zelf of door werknemer(s) met opleidingsattest eenvoudige handelingen  
Betreft een hechtgebonden toepassing met matige verwerking. Dit verhoogt de kans op vezelvrijgave. De toepassing zorgvuldig verwijderen, zonder wijzigingen aan te brengen in de huidige toestand van het materiaal. De toepassing niet breken en/of beschadigen. Verwijder de toepassing a.d.h.v. eenvoudige handelingen met bijkomende maatregelen. Voorzie de nodige PBM's. Opgeleid personeel wordt aanbevolen.

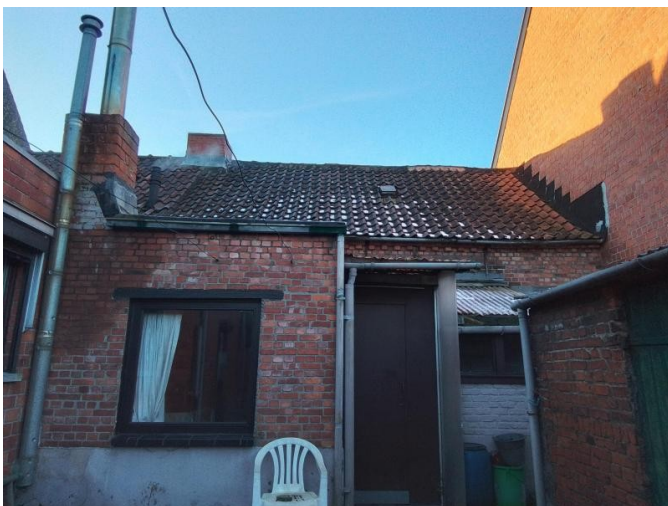
*Situeringfoto*

**Reden:** Het te onderzoeken materiaal situeert zich hoger dan 3,50 m te rekenen vanaf een veilige ondergrond

**Uitleg van de asbestdeskundige:** Geen mogelijkheid tot het inspecteren van het onderdak. Afgewerkt langs de binnenzijde en te hoog langs de buitenzijde.

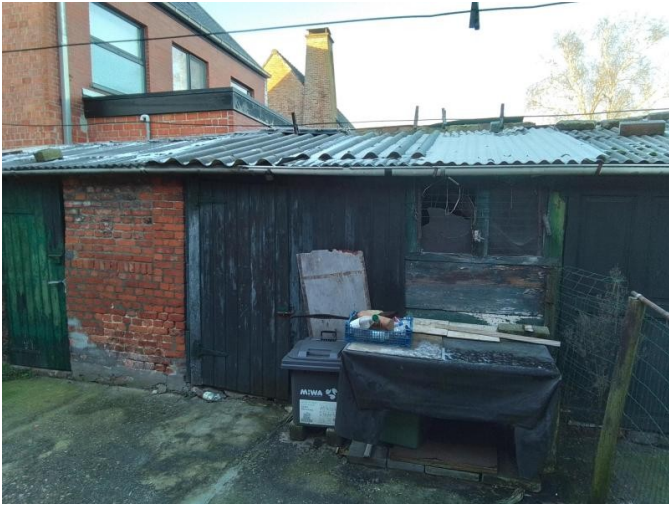
Vrije foto

Er zijn geen asbestverdachte materialen vastgesteld binnen deze constructie. Het dak bestaat uit doorkijk golfplaten.

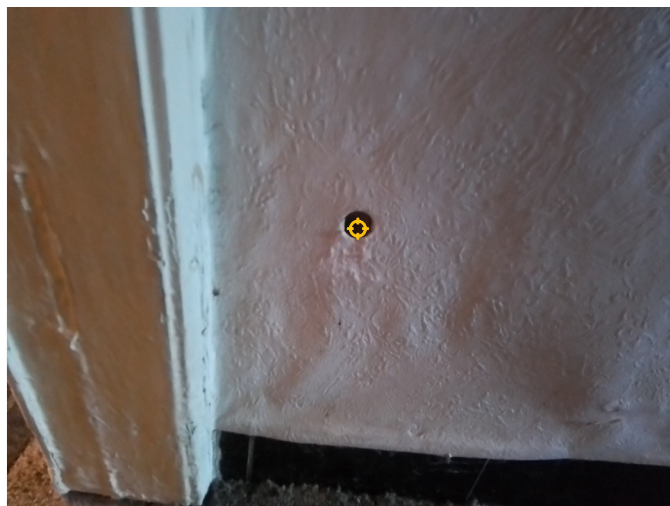
## Fiche 4: pleisterwerk wanden

Overzichtsfoto

Detailfoto

Geen asbest

#	Type	Referentie	Resultaat
4.1	Mengmonster	MM01	Geen asbest

Beschrijving	pleisterwerk wanden
Omgeving	Binnen
Primaire drager	Binnenwand
Bindmiddel van materiaal	Gips - kalk

<b>Gebondenheid op basis van bindmiddel</b>	Niet-hechtgebonden
<b>Hoeveelheid (oppervlakte - dikte - aantal)</b>	• 110,00 m <sup>2</sup> - 3,00 cm - 1 stuk
<b>Totaal volume</b>	3,30 m <sup>3</sup>
<b>Identificatiemethode</b>	Vaststelling met monstername
<b>Destructieve handeling voor identificatie</b>	Nee
<b>Opmerking</b>	Er is geen pleisterwerk vastgesteld aan het plafond. Er is geen pleisterwerk vastgesteld aan de wanden in de keuken.
