# Asbestinventarisatetest

Heirbaan 25, 9120 Beveren

Attestnummer : 20240530-000089.000

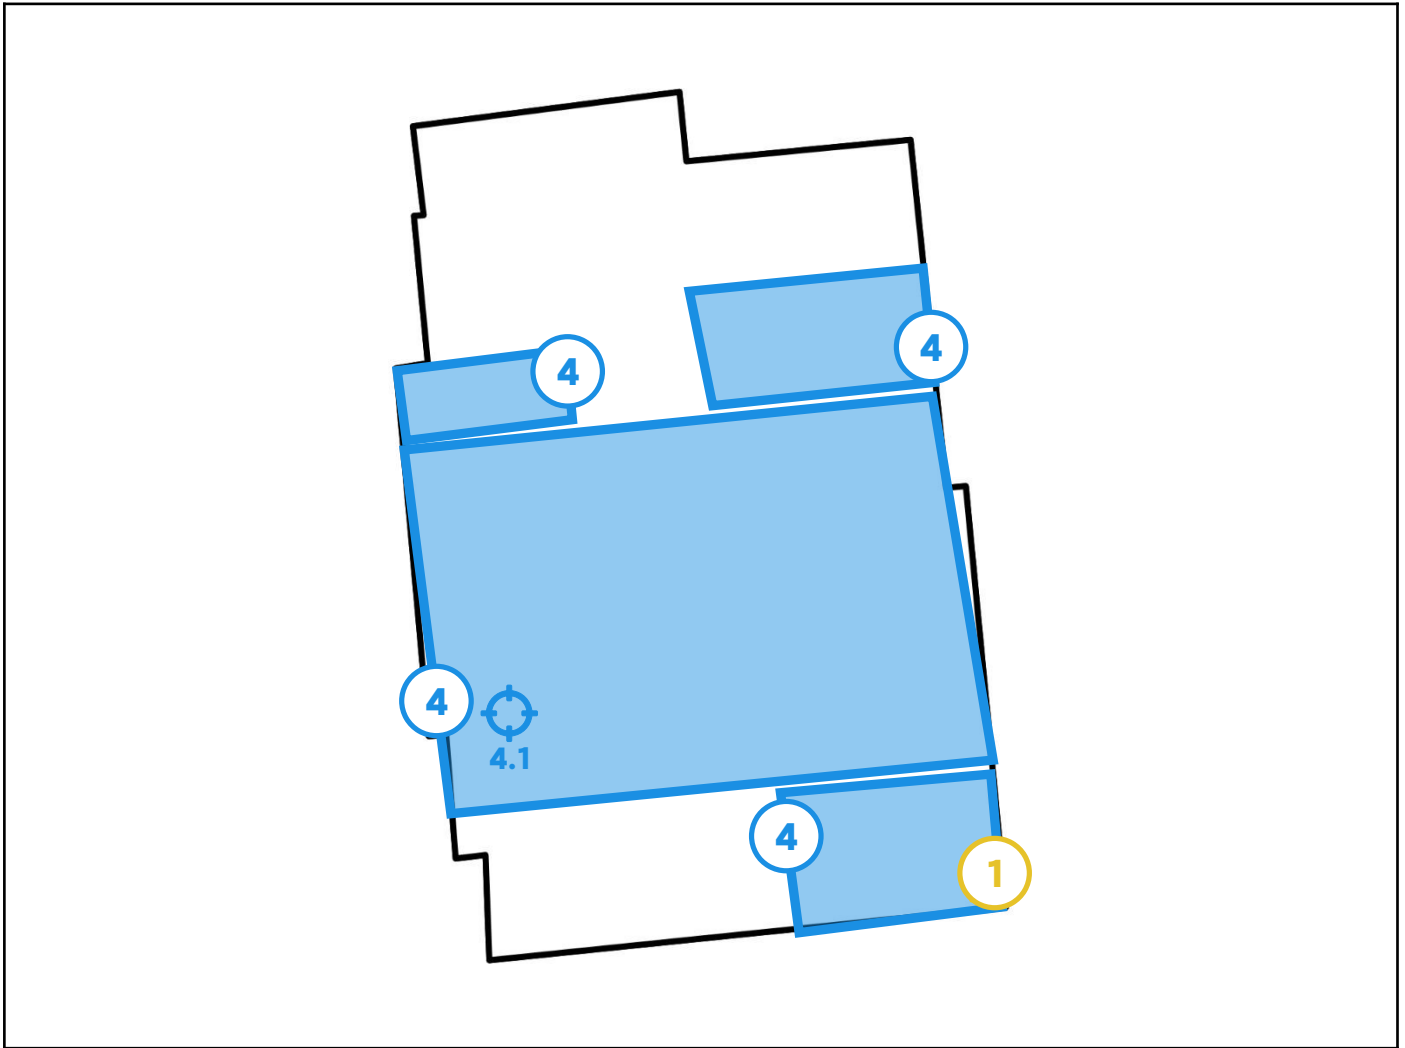
## Plan 1.3: bovenaanzicht daken

Beschrijving	Type	Actie
1. verloren bekisting	Asbestmateriaal	Zorgvuldig beheren
4. roofing	Geen asbest	-
4.1 Code: B-A:2024.0010.2	Puntmonster	-

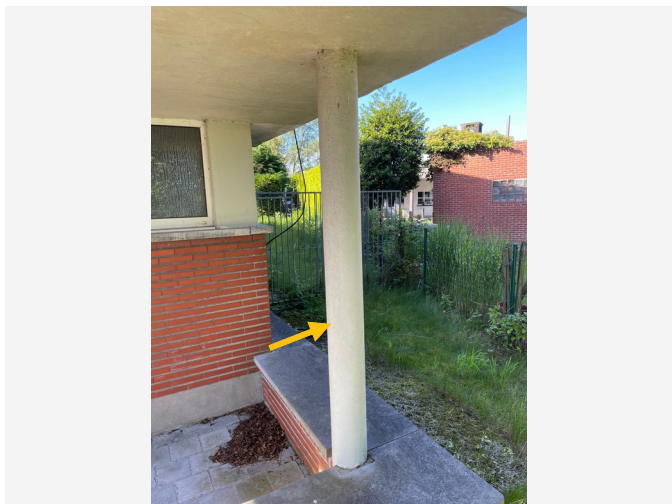
Overzichtsfoto

Detailfoto

Het asbestmateriaal valt onder de mijlpaal van 2040.

Eindbeoordeling materiaalisico	Laag materiaalisico en/of verlaagde kans op vezelvrijgave
--------------------------------	---

Gebondenheid	Categorie 1: hechtgebonden in oorsprong
Asbestsoort (vezeltype)	Crocidoliet aanwezig
Asbestconcentratie	Laag (< 50%)
Afschermingsgraad van het gehele materiaal	Geheel of deels vrij aan de buitenlucht
Toestand van het materiaal	Onbeschadigd, niet verweerd

Beschrijving	verloren bekisting
Omgeving	Buiten
Primaire drager	Fundering-draagstructuur (horizontaal, verticaal)
Asbestmateriaal	Verloren bekisting - Buis, koker
Bindmiddel van asbestmateriaal	Cement
Gebondenheid op basis van bindmiddel	Hecht
Hoeveelheid (lengte - omtrek - dikte - aantal)	<ul style="list-style-type: none"><li>• 2,50 m - 250,00 cm - 1,00 cm - 1 stuk</li></ul>
Totaal volume	0,063 m <sup>3</sup>
Eenvoudig bereikbaar	Nee <ul style="list-style-type: none"><li>• Verwijdering tast de bouwkundige integriteit aan.</li></ul>

- Zorg voor een veilig beheer. Vermijd het beschadigen van het asbestmateriaal. Controleer de toestand jaarlijks op wijzigingen.

- Eenvoudige handelingen: mag via doe-het-zelf of door werknemer(s) met opleidingsattest eenvoudige handelingen kan makkelijk verwijderd worden bij afbraak doorrondom stenen weg te halen.

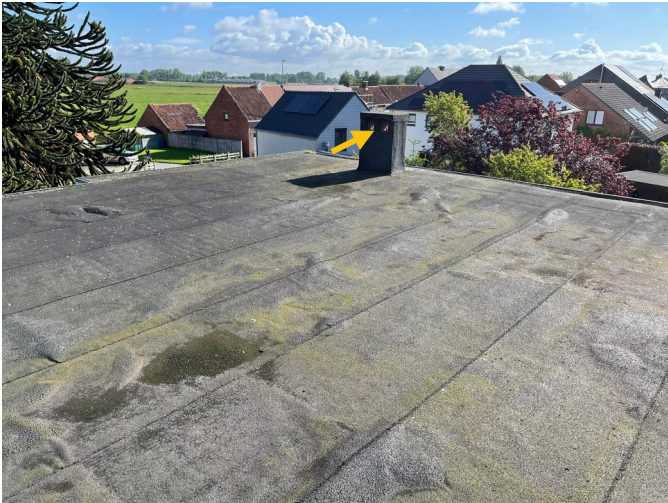
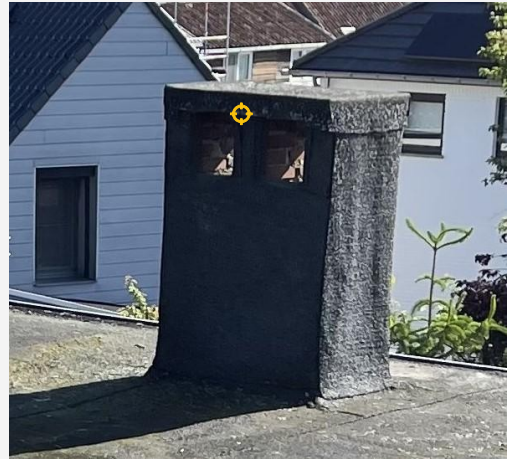
## Fiche 4: roofing

Geen asbest

#	Type	Referentie	Resultaat
4.1	Puntmonster	B-A:2024.0010.2	Geen asbest

Beschrijving	roofing
Omgeving	Buiten
Primaire drager	Plat dak
Bindmiddel van materiaal	Bitumen (roofing, teer, asfalt)

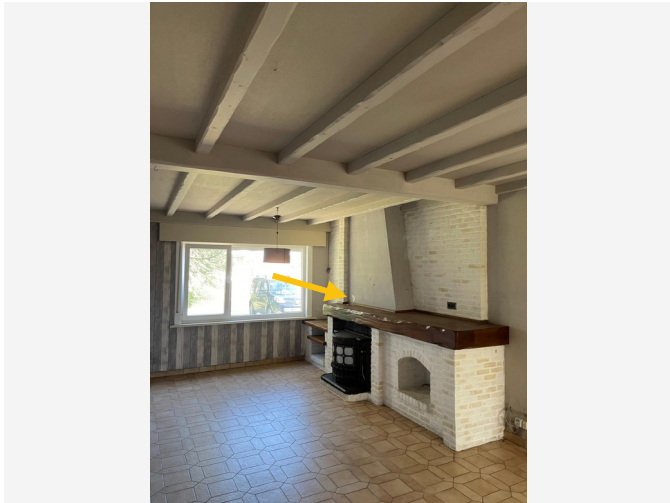
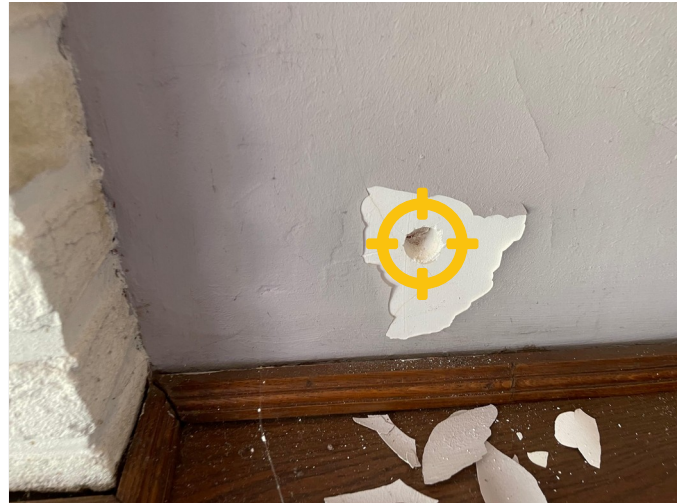
## Fiche 5: bezetting muren

Geen asbest

#	Type	Referentie	Resultaat
5.1	Mengmonster	B-A:2024.0010.1	Geen asbest

Beschrijving	bezetting muren
Omgeving	Binnen
