## 01 / 06 Synthese van de controle

## Elektrische installaties op laagspanning en zeer lage spanning

Pannenhuisstraat 69, 9190 Stekene

| Type controle | Oude Installatie - Verkoop (8.4.2) |

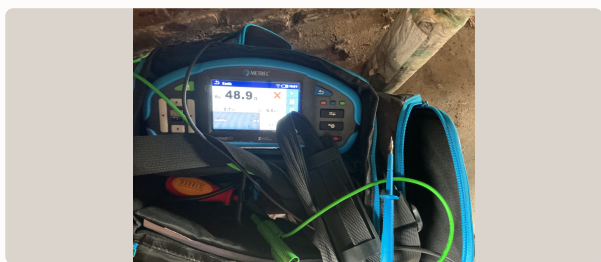
AARDINGSWEERSTAND

48.9  $\Omega$

Limiet < 100  $\Omega$  · boven 30  $\Omega$ : min. 2 hooggevoelige differentieelschakelaars, max. 16 stopcontacten elk (4.2.4.3.b)

CONFORM ONDER VOORWAARDE

| # | ARTIKEL | VASTSTELLING | LOCATIE | ERNST |
|---|---|---|---|---|
| 11 | 4.2.3.2 | De waarde van spreidingsweerstand van de aarding dient kleiner te zijn dan 30 Ohm. | Verdeelbord | ● INBREUK |

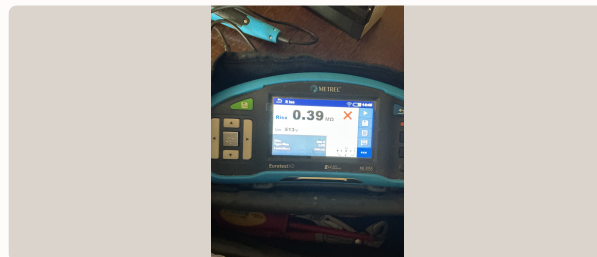
ISOLATIEWEERSTAND

0.39 M $\Omega$

Limiet  $\geq$  0.5 M $\Omega$  · Gebruikstoestellen afgekoppeld (art. 6.4.5.1)

BUITEN LIMIET

| # | ARTIKEL | FASTSTELLING | LOCATIE | ERNST |
|---|---|---|---|---|
| 12 | 6.4.5.1 | De waarde van de isolatieweerstand, gemeten onder de testspanningen, moet voor elke kring, waarbij de verbruikstoestellen afgekoppeld zijn, minstens gelijk zijn aan 1000 maal de waarde in V van de testspanning (minimum 0,5MΩ bij een testspanning van 500V). | Verdeelbord | ● INBREUK |

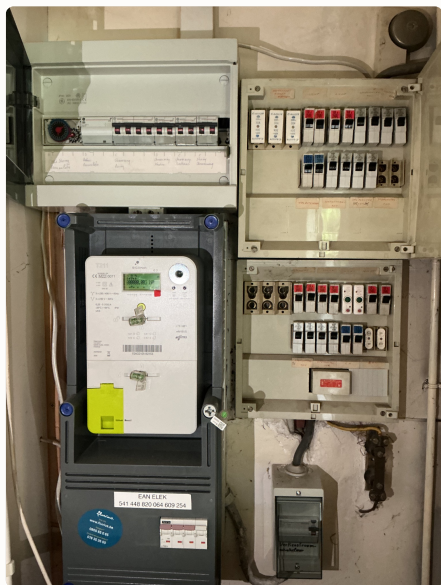
## 01 Verdeelbord

| AANTAL | SECTIE | KALIBER (A) | CURVE | TYPE | OPMERKINGEN |
|---|---|---|---|---|---|
| 16 | — | — | — | — | Onleesbaar en bord niet demonteerbaar |
| 1 | 4 mm <sup>2</sup> | 25 A | C | Vermogensschakelaar | — |
| 3 | 2.5 mm <sup>2</sup> | 20 A | C | Vermogensschakelaar | — |

| BESCHRIJVING | NOMINALE STROOM | GEVOELIGHEID (mA) | TYPE | TOESTAND |
|---|---|---|---|---|
| 40 A · 300 mA · Type A | 40 A | 300 mA | A | OK |

- 3.1.2 Situatieplan is niet aanwezig, is onvolledig of komt niet overeen met de installatie.
- 3.1.2.1 Eendraadsschema is niet aanwezig, is onvolledig of komt niet overeen met de installatie.
- 3.1.3.3 De nominale spanning dient duidelijk vermeld te worden op een oordeelkundig gekozen plaats.
- 3.1.3.3 Pictogram "levensgevaar" dient op degelijke wijze aangebracht te worden.
- 4.2.2.3 Deur of afschermplaat van het schakelbord (terug)plaatsen. Aanraking van naakte onder spanning staande delen is mogelijk.
- 5.3.5.1 Het schakelbord dient vervangen te worden, de beschermingsgraad tegen rechtstreekse aanraking is onvoldoende.

- 4.2.2.3 De genaakbare, naakte onder spanning staande delen zijn niet op een afdoende wijze afgeschermd.
- 1.4.1.3 De verdeelkast(en) kon(den) niet geopend worden door de smeltveiligheden en/of penautomaten die niet of moeilijk verwijderd kunnen worden. De interne bedrading kon niet gecontroleerd worden.

- – Installatie dient grondig na te zien.
- 5.3.5.1 De niet-gebruikte invoeringen van het schakelbord of kast dienen afgedicht te worden.
- 1.4.1.2 Het elektrische materiaal is te bevestigen volgens de regels van het goed vakmanschap.

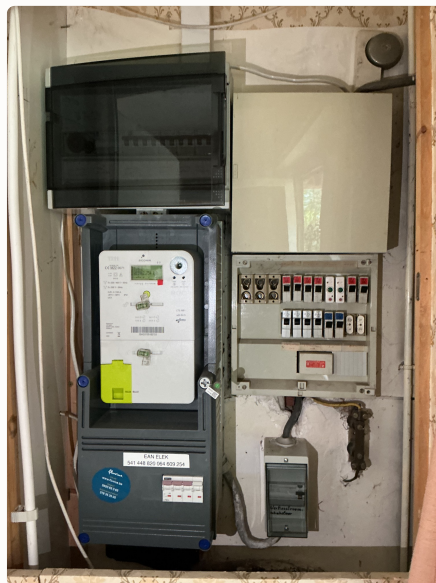
Aardingsklem

- 4.2.3.2 De waarde van spreidingsweerstand van de aarding dient kleiner te zijn dan 30 Ohm.
- 4.2.3.2 De aansluitingen van de hoofd-equipotentiaalverbindingen (water-, gasleiding, vertrek- en terugvoerleiding van verwarming) dienen vervolledigd te worden.

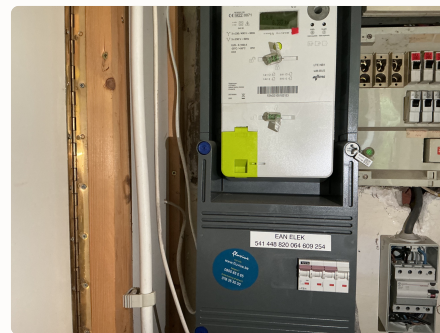
Meter / aansluiting

| ALGEMENE AANVOER | |
|---|---|
| Aanvoerkabel | XVB · 4X10 mm <sup>2</sup> |
| Hoofdbeveiliging | 32 A |
