# Asbestinventarisatetest

Schophem 22, 3798 Voeren

Attestnummer : 20240916-000228.000

## Niet-asbestveilig

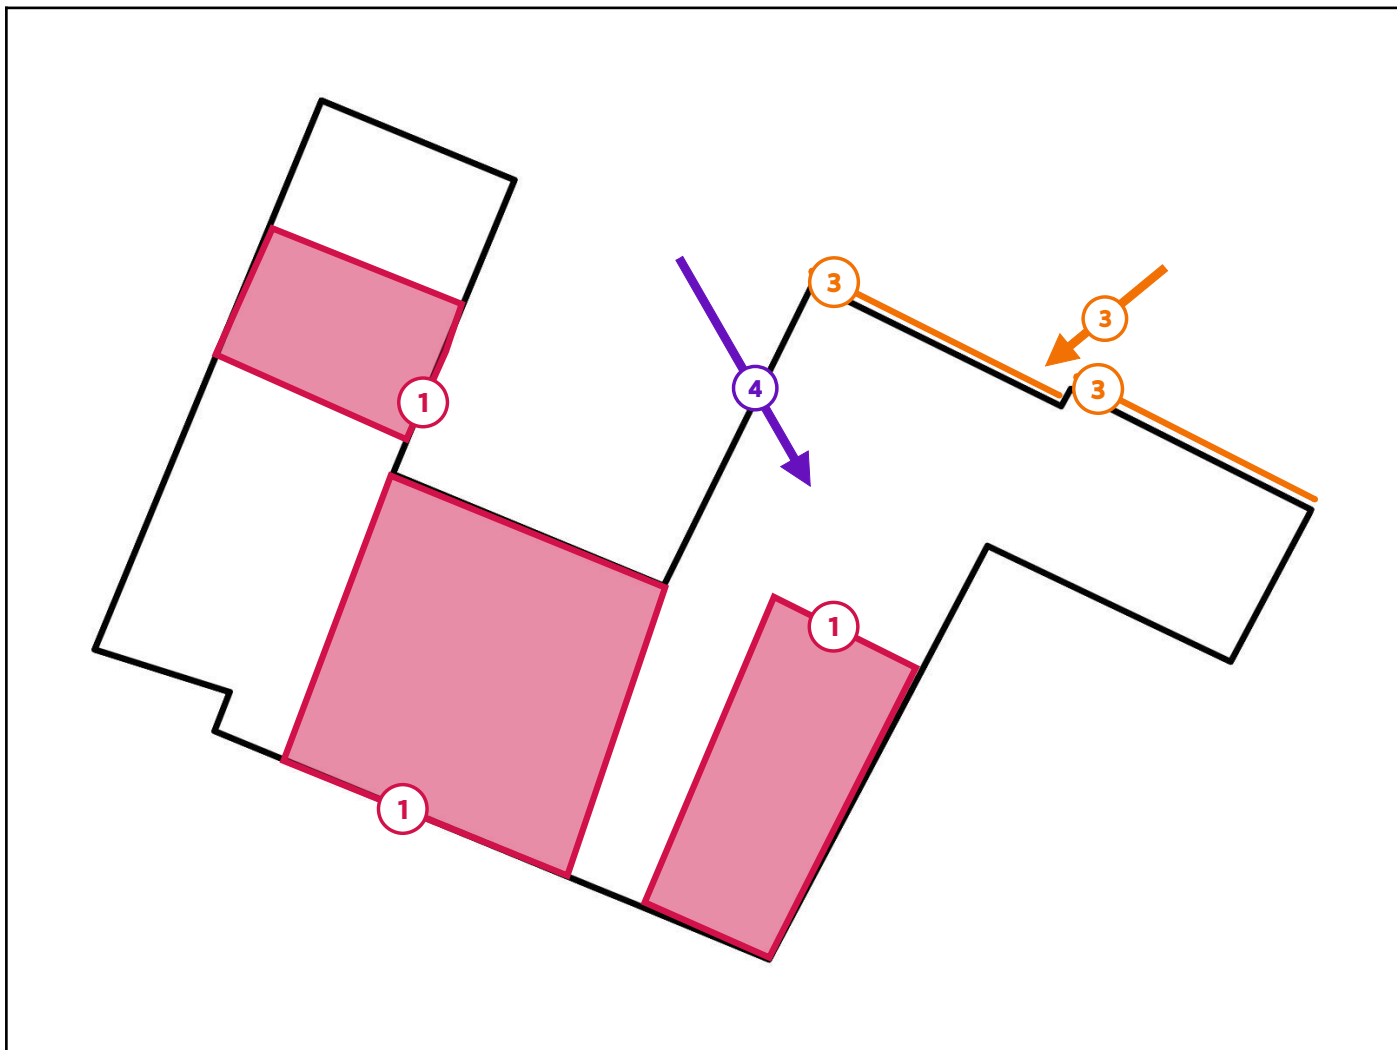
## Plan 1.5: dakenplan

Beschrijving	Type	Actie
1. Dak bestaande uit golfplaten	Asbestmateriaal	Dringend verwijderen
3. Dakrand	Asbestmateriaal	Verwijderen
4. Schouwhoed	Beperking	-

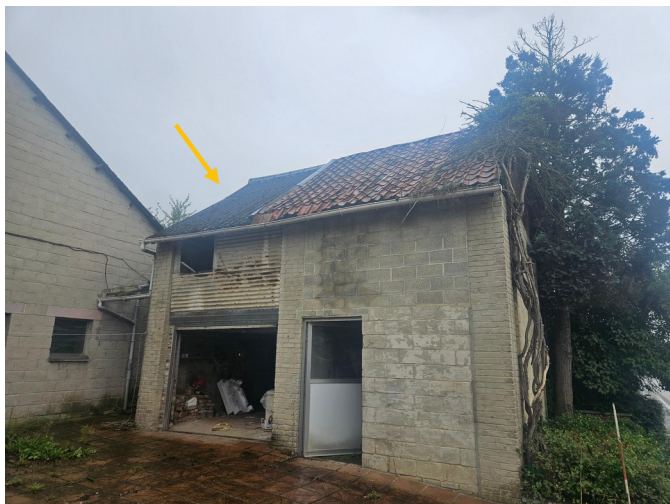
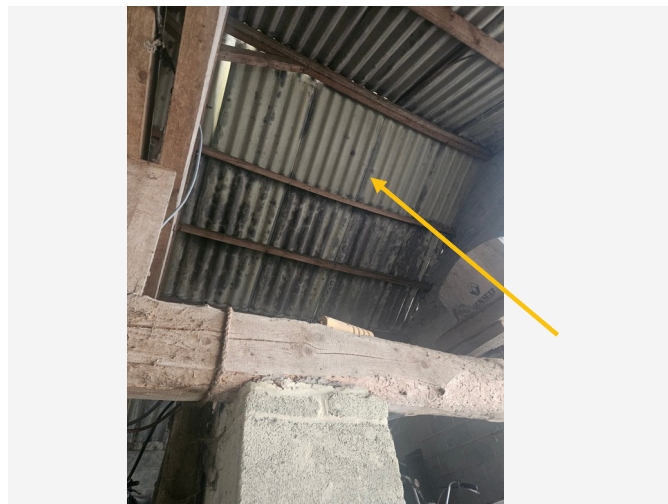
Overzichtsfoto

Detailfoto

Eindbeoordeling materiaalrisico	Hoog materiaalrisico en/of hoge kans op vezelvrijgave
---------------------------------	---

Gebondenheid	Categorie 1: hechtgebonden in oorsprong
Asbestsoort (vezeltype)	Crocidoliet aanwezig
Asbestconcentratie	Laag (< 50%)
Afschermingsgraad van het gehele materiaal	Geheel of deels (ook) vrij aan de binnenlucht
Toestand van het materiaal	Matig beschadigd, matig verweerd

Beschrijving	Dak bestaande uit golfplaten
Omgeving	Buiten
Primaire drager	Schuin dak
Asbestmateriaal	Dak- en gevelbekleding - Golfplaat
Bindmiddel van asbestmateriaal	Cement
Gebondenheid op basis van bindmiddel	Hecht
Hoeveelheid (oppervlakte - aantal)	<ul style="list-style-type: none"><li>• 150,00 m<sup>2</sup> - 1 stuk</li></ul>
Totale oppervlakte	150,00 m <sup>2</sup>
Eenvoudig bereikbaar	Ja
Bevestigingswijze	<ul style="list-style-type: none"><li>• Geklemd</li><li>• Geschroefd</li></ul>
Identificatiemethode	Vaststelling zonder monsternamen
Destructieve handeling voor identificatie	Nee
Opmerking	De hoeveelheid is een schatting en kan afwijken van de werkelijke toestand.

**Dringend verwijderen**

- Verwijder dit asbestmateriaal zo snel mogelijk. Volg de toestand goed op.
- Hemelwater dat afspoelt van asbestcement daken of gevels kan asbestdeeltjes bevatten. Gebruik het enkel voor gesloten circuits (bv. spoelen toiletten). Reinig na het vervangen van het dak of de gevel de dakgoten en regenwaterput of -ton om asbesthoudend sediment of slib te verwijderen

- Eenvoudige handelingen: mag via doe-het-zelf of door werknemer(s) met opleidingsattest eenvoudige handelingen  
Deze toepassing kan door een aannemer die over een opleidingsattest eenvoudige handelingen beschikt of door een particulier (doe-het-zelf), verwijderd worden indien er geen verhoogd risico op vrijgave van asbestvezels (max. concentratie 0,01 vezels/cm<sup>3</sup> - CODEX Art. VI.3-54) ontstaat en de toepassing voorafgaand wordt gefixeerd/bevochtigd; de individuele elementen zonder machinale werktuigen en zonder breken of gooien een voor een losgemaakt worden; en ten slotte in gesloten verpakking weggevoerd worden naar een erkend afvalpunt (recyclagepark).

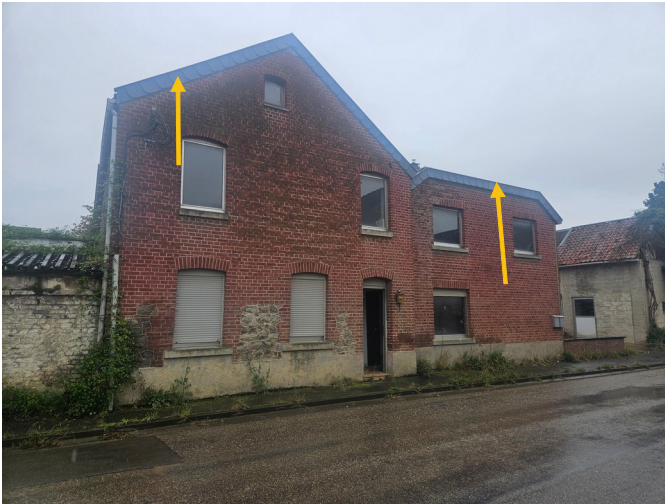
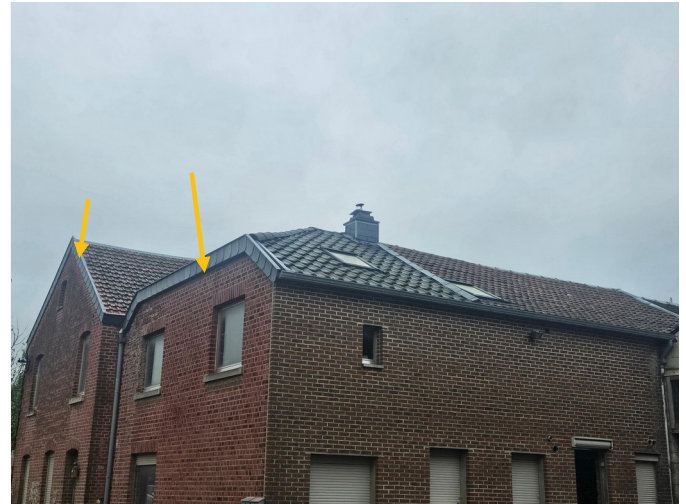
Overzichtsfoto

Detailfoto

Laag materiaalrisico en/of verlaagde kans op vezelvrijgave

Gebondenheid	Categorie 1: hechtgebonden in oorsprong
Asbestsoort (vezeltype)	Crocidoliet aanwezig
Asbestconcentratie	Laag (< 50%)
Afschermingsgraad van het gehele materiaal	Geheel of deels vrij aan de buitenlucht
Toestand van het materiaal	Licht beschadigd, licht verweerd. Intact calciumsilicaatmateriaal of categorie III 'gebondenheid'

Beschrijving	Dakrand
Omgeving	Buiten
Primaire drager	Schuin dak
Asbestmateriaal	Dak- en gevelbekleding - Plaat
Bindmiddel van asbestmateriaal	Cement
Gebondenheid op basis van bindmiddel	Hecht
Hoeveelheid (oppervlakte - dikte - aantal)	• 5,00 m <sup>2</sup> - 1,00 cm - 1 stuk
Totaal volume	0,05 m <sup>3</sup>
Eenvoudig bereikbaar	Ja
Bevestigingswijze	<ul style="list-style-type: none"><li>• Geklemd</li><li>• Geschroefd</li></ul>
Identificatiemethode	Vaststelling zonder monstername
Destructieve handeling voor identificatie	Nee
Opmerking	De hoeveelheid is een schatting en kan afwijken van de werkelijke toestand.

Verwijderen

- Zorg voor een veilig beheer en verwijder dit asbestmateriaal wanneer het bij werken eenvoudig bereikbaar wordt. Controleer de toestand jaarlijks op wijzigingen.
- Hemelwater dat afspoelt van asbestcement daken of gevels kan asbestdeeltjes bevatten. Gebruik het enkel voor gesloten circuits (bv. spoelen toiletten). Reinig na het vervangen van het dak of de gevel de dakgoten en regenwaterput of -ton om asbesthoudend sediment of slib te verwijderen

- Eenvoudige handelingen: mag via doe-het-zelf of door werknemer(s) met opleidingsattest eenvoudige handelingen  
Deze toepassing kan door een aannemer die over een opleidingsattest eenvoudige handelingen beschikt of door een particulier (doe-het-zelf), verwijderd worden indien er geen verhoogd risico op vrijgave van asbestvezels (max. concentratie 0,01 vezels/cm<sup>3</sup> - CODEX Art. VI.3-54) ontstaat en de toepassing voorafgaand wordt gefixeerd/bevochtigd; de individuele elementen zonder machinale werktuigen en zonder breken of gooien een voor een losgemaakt worden; en ten slotte in gesloten verpakking weggevoerd worden naar een erkend afvalpunt (recyclagepark).

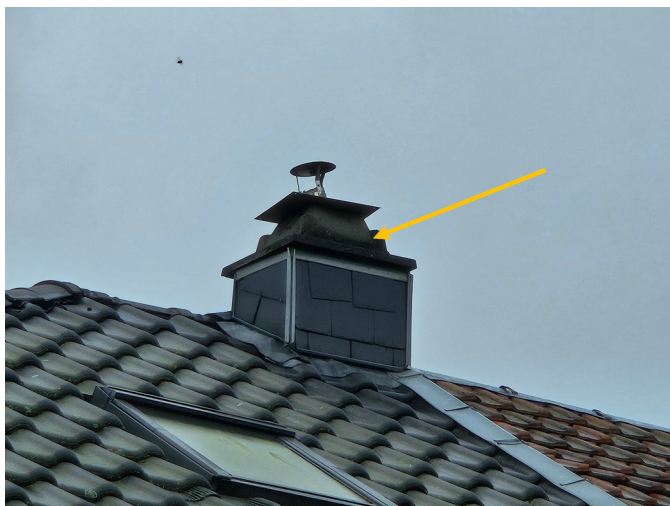
Situeringfoto

**Reden:** Het te onderzoeken materiaal situeert zich hoger dan 3,50 m te rekenen vanaf een veilige ondergrond

**Uitleg van de asbestdeskundige:** De schouwhoed zou best asbesthoudend kunnen zijn, maar het is niet mogelijk om een staal te nemen.

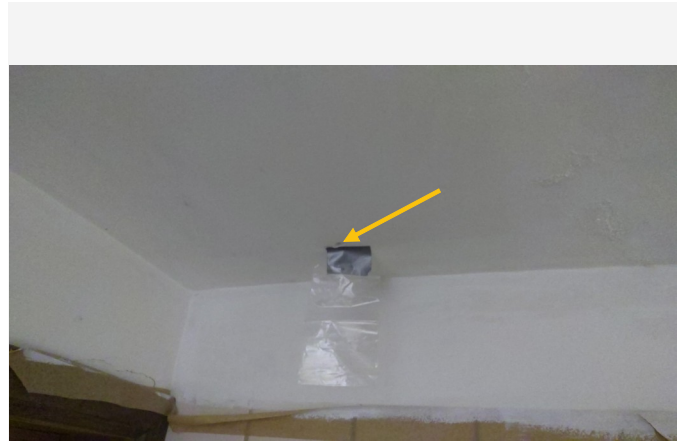
## Fiche 6: Pleisterwerk plafonds

Overzichtsfoto

Detailfoto

Geen asbest

#	Type	Referentie	Resultaat
6.1	Mengmonster	mm2	Geen asbest

Beschrijving	Pleisterwerk plafonds
Omgeving	Binnen
Primaire drager	Plafond
Bindmiddel van materiaal	Gips - kalk
Gebondenheid op basis van bindmiddel	Niet-hechtgebonden
Hoeveelheid (oppervlakte - dikte - aantal)	• 18,00 m <sup>2</sup> - 1,00 cm - 1 stuk
Totaal volume	0,18 m <sup>3</sup>
Identificatiemethode	Vaststelling met monstername
Destructieve handeling voor identificatie	Nee
Opmerking	De hoeveelheid is een schatting en kan afwijken van de werkelijke toestand. Waar mogelijk, wordt staalname uitgevoerd conform het inspectieprotocol: in een droge ruimte zoals een slaapkamer, in een natte ruimte zoals een keuken of badkamer, in een traphal en in een stookruimte.
