Asbestinventarisatetest

Hertogstraat 147/0403-II/g.3, 3001 Leuven

Attestnummer : 20230613-000410.000

Uitgegeven op : 13.06.2023

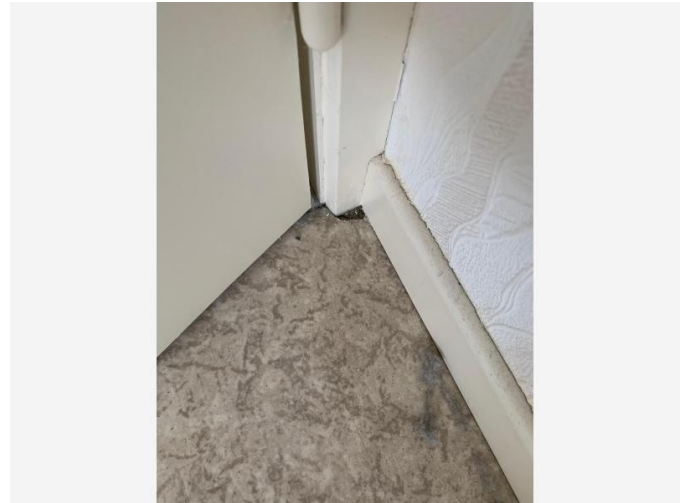
Overzichtsfoto

Detailfoto

Conclusie

Geen asbest

#	Type	Referentie	Resultaat
1.1	Puntmonster	MM3_vinyl_zeil	Geen asbest

Beschrijving	Vinyl zeil slaapkamers
Omgeving	Binnen
Primaire drager	Vloer
Bindmiddel van materiaal	Kunststof of -hars

Gebondenheid op basis van bindmiddel	Hecht
Hoeveelheid (oppervlakte - aantal)	• 20,00 m ² - 1 stuk
Totale oppervlakte	20,00 m ²
Identificatiemethode	Vaststelling met monstername
Destructieve handeling voor identificatie	Nee

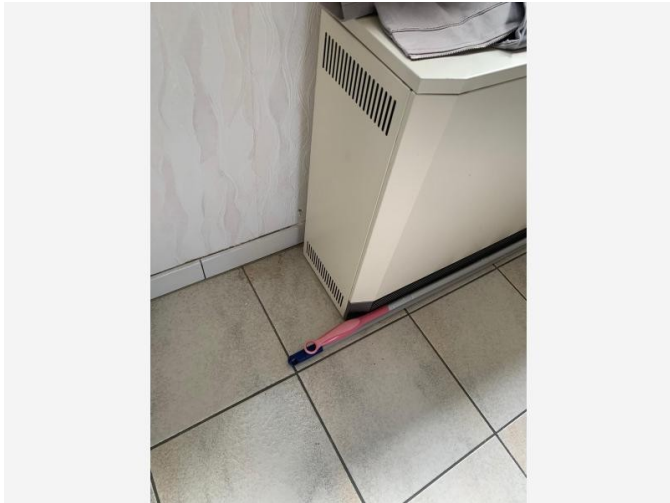
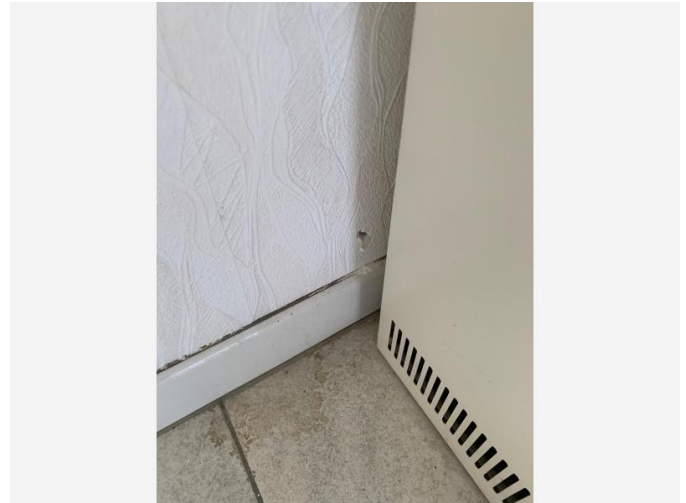
Overzichtsfoto

Detailfoto

Conclusie

Geen asbest

#	Type	Referentie	Resultaat
3.1	Mengmonster	MM2_pleisterwerk_muren	Geen asbest

Beschrijving	Pleisterwerk binnenmuren
Omgeving	Binnen
Primaire drager	Binnenwand
Bindmiddel van materiaal	Gips - kalk

Gebondenheid op basis van bindmiddel	Niet-hechtgebonden
Hoeveelheid (oppervlakte - dikte - aantal)	• 180,00 m ² - 1,00 cm - 1 stuk
Totaal volume	1,80 m ³
Identificatiemethode	Vaststelling met monstername
Destructieve handeling voor identificatie	Nee
