Asbestinventarisatetest

Olmenstraat 34, 3080 Tervuren

Attestnummer : 20230831-000363.000

Uitgegeven op : 31.08.2023

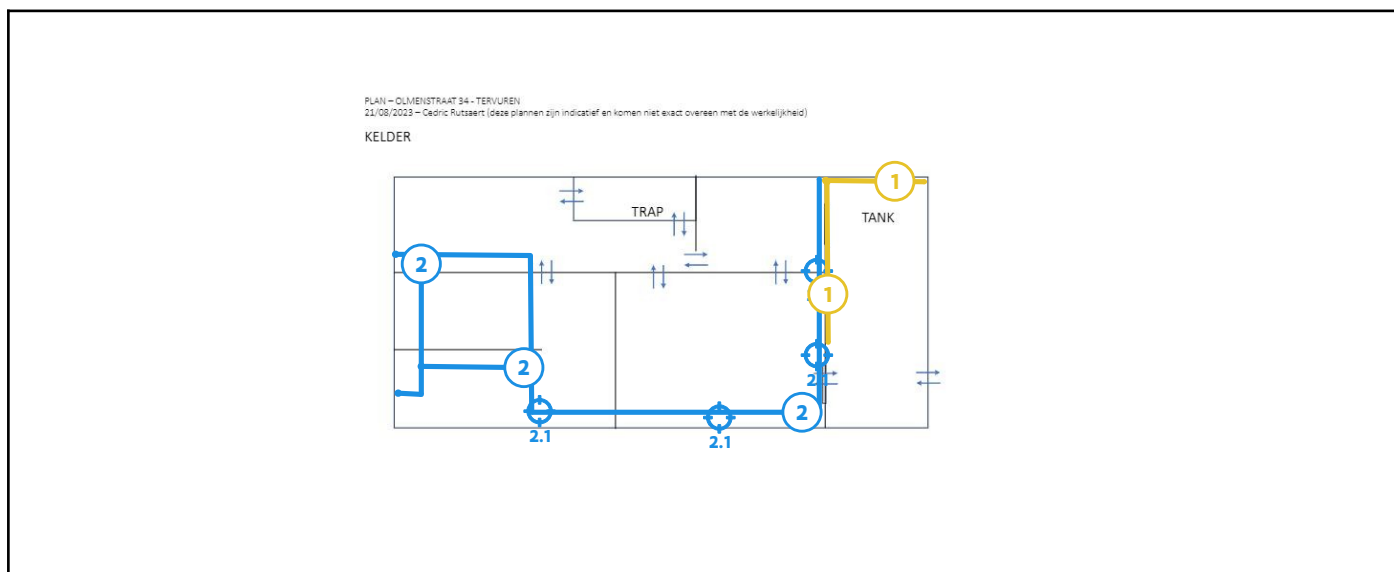
Plan 1.1: Kelder

Beschrijving	Type	Actie
1. Cement buis	Asbestmateriaal	Zorgvuldig beheren
2. Leidingisolatie kelder	Geen asbest	-
2.1 Code: MM3_leidingisolatie	Mengmonster	-

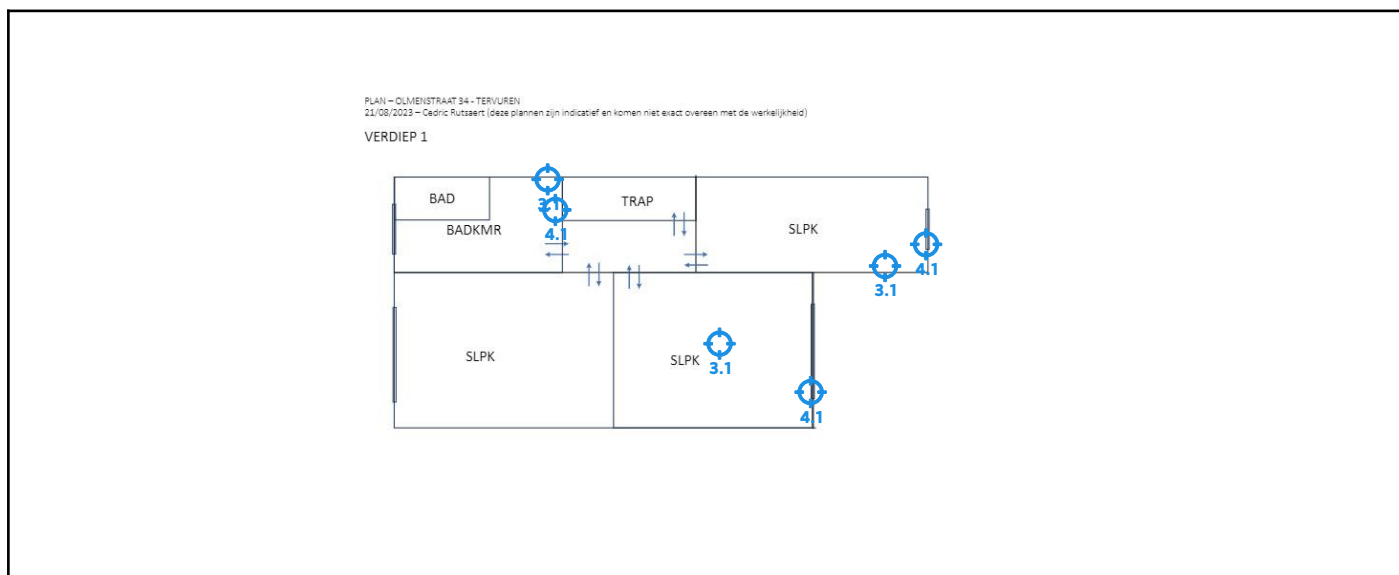
Plan 1.3: Verdieping 1

Beschrijving	Type	Actie
3. Pleisterwerk plafond	Geen asbest	-
3.1 Code: MM2_pleisterwerk_plafond	Mengmonster	-
4. Pleisterwerk wand	Geen asbest	-
4.1 Code: MM1_pleisterwerk_wand	Mengmonster	-

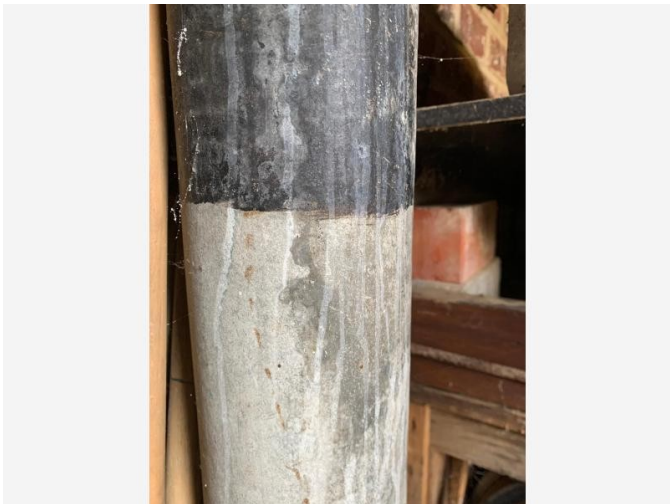
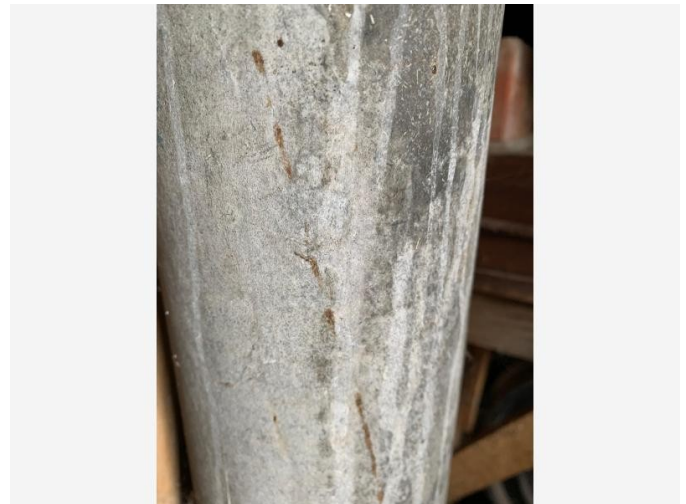
Het asbestmateriaal valt onder de mijlpaal van 2040.

Eindbeoordeling materiaalisico	Laag materiaalisico en/of verlaagde kans op vezelvrijgave
--------------------------------	---

Gebondenheid	Categorie 1: hechtgebonden in oorsprong
Asbestsoort (vezeltype)	Crocidoliet aanwezig
Asbestconcentratie	Laag (< 50%)
Afschermingsgraad van het gehele materiaal	Geheel of deels (ook) vrij aan binnenluchtstromen
Toestand van het materiaal	Onbeschadigd, niet verweerd

Beschrijving	Cement buis
Omgeving	Binnen
Primaire drager	Infrastructuur hemelwater (opvang en afvoer)
Asbestmateriaal	Buis, koker, leiding, pijp, doorvoer
Bindmiddel van asbestmateriaal	Cement
Gebondenheid op basis van bindmiddel	Hecht
Hoeveelheid (lengte - omtrek - dikte - aantal)	<ul style="list-style-type: none">• 12,00 m - 45,00 cm - 0,50 cm - 1 stuk
Totaal volume	0,027 m ³
Eenvoudig bereikbaar	Ja
Bevestigingswijze	<ul style="list-style-type: none">• Verlijmd, ingegoten, versmeerd
Identificatiemethode	Vaststelling zonder monsternamen

- Zorg voor een veilig beheer. Vermijd het beschadigen van het asbestmateriaal. Controleer de toestand jaarlijks op wijzigingen.

- Eenvoudige handelingen: mag via doe-het-zelf of door werknemer(s) met opleidingsattest eenvoudige handelingen
Kan via doe-het-zelf verwijderd worden de buizen niet gebroken worden en mits het nemen van de nodige voorzorgsmaatregelen.

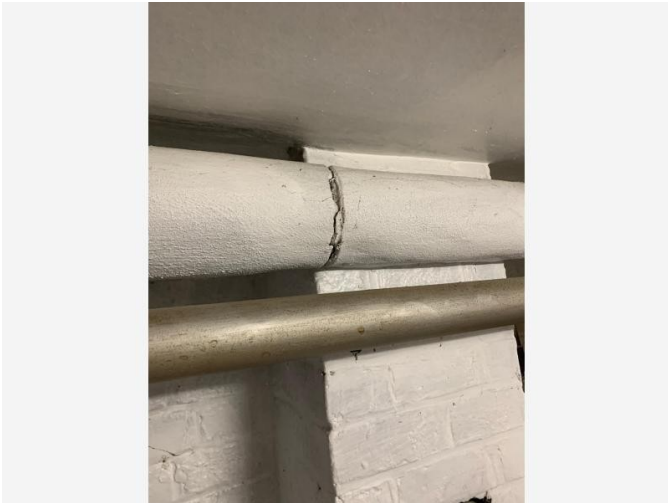
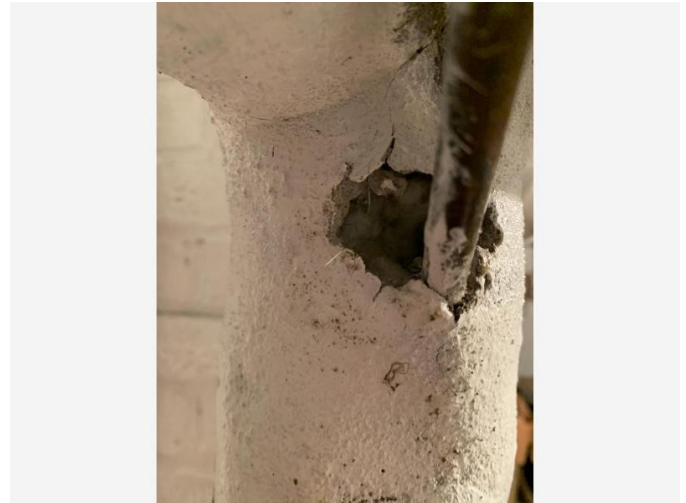
Geen asbest

#	Type	Referentie	Resultaat
2.1	Mengmonster	MM3_leidingisolatie	Geen asbest

Beschrijving	Leidingisolatie kelder
Omgeving	Binnen
Primaire drager	HVAC infrastructuur en uitrusting
Bindmiddel van materiaal	Gips - kalk

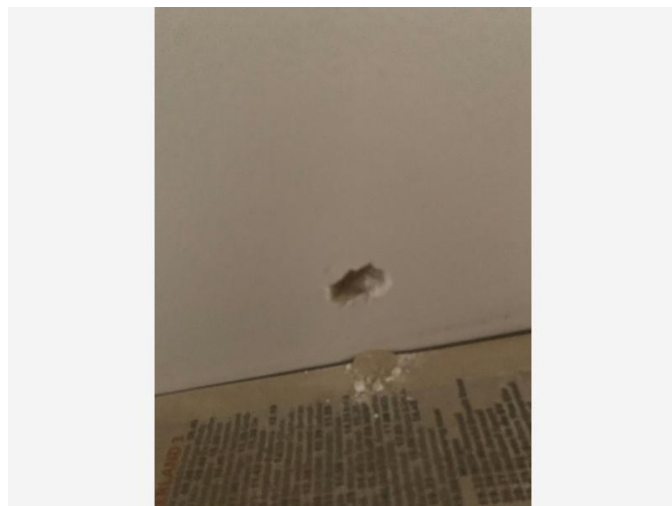
Geen asbest

#	Type	Referentie	Resultaat
4.1	Mengmonster	MM1_pleisterwerk_wand	Geen asbest

Beschrijving	Pleisterwerk wand
Omgeving	Binnen
Primaire drager	Binnenwand
