Asbestinventarisatetest

Luikersteenweg 26/201, 3800 Sint-Truiden

Attestnummer : 20231204-000054.000

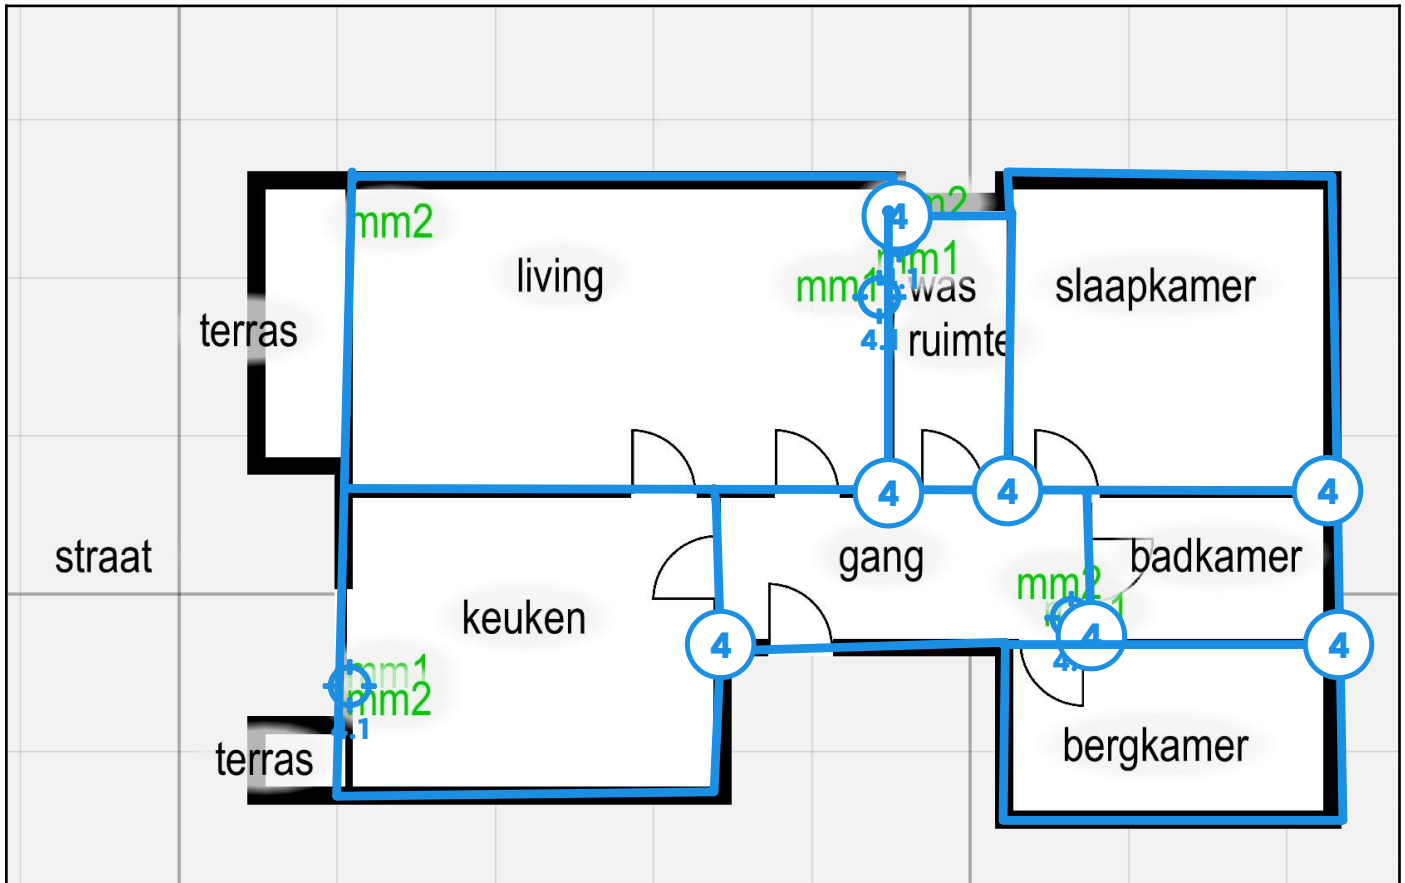
Plan 1.2: plan nummer 201 (wandpleister)

| Beschrijving | Type | Actie |
|---|---|---|
| 4. Wandpleister | Geen asbest | - |
| 4.1 Code: MM1 | Mengmonster | - |

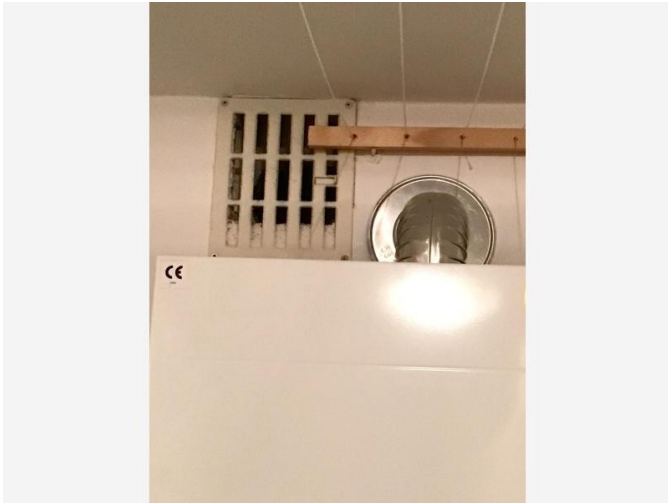
Vrije foto

De ventilatiekanalen bevatten mogelijks aan de binnenzijde asbesthoudend materiaal. De rooster van de ventilatie in de berging/lokaal met verwarmingsketel en de dampkap in de keuken, zijn vast te stellen maar het is niet waarneembaar of er aan de binnenzijde van de ventilatiekanalen/ afzuigkanalen asbestverdacht materiaal aanwezig is. Bij destructief onderzoek dient dit nader onderzocht te worden.

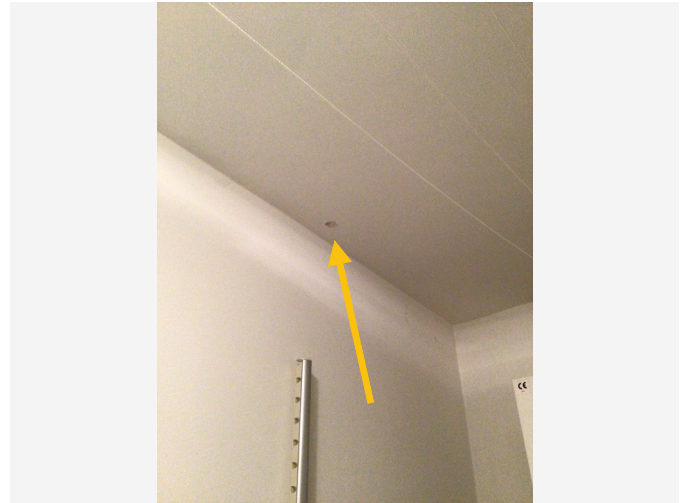
Geen asbest

| # | Type | Referentie | Resultaat |
|---|---|---|---|
| 3.1 | Mengmonster | MM2 | Geen asbest |

| Beschrijving | Plafondpleister |
| Bindmiddel van materiaal | Gips - kalk |

| Opmerking | <p>Voor het pleisterwerk aan de plafonds werd er een staal genomen op de volgende plaatsen:</p> <ul style="list-style-type: none"> - Natte ruimte (Keuken en wasplaats) - Droge ruimte (Living) - Plaats waar de verwarmingsketel staat (idem wasplaats) - Trappenhal (gang) |

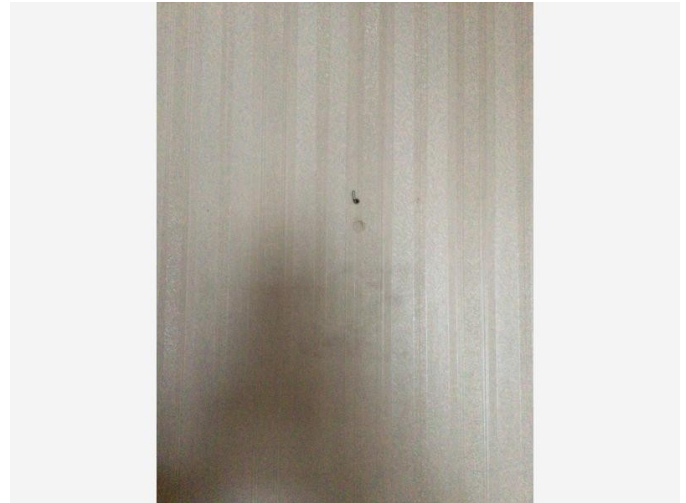
Geen asbest

| # | Type | Referentie | Resultaat |
|---|---|---|---|
| 4.1 | Mengmonster | MM1 | Geen asbest |

| Beschrijving | Wandpleister |
| Bindmiddel van materiaal | Gips - kalk |

| Opmerking | <p>Voor het pleisterwerk aan de wanden werd er een staal genomen op de volgende plaatsen:</p> <ul style="list-style-type: none"> - Natte ruimte (Keuken en wasruimte) - Droge ruimte (Living) - Plaats waar de verwarmingsketel staat (idem wasruimte) - Trappenhal (gang) |
