Asbestinventarisatetest

Turnhoutsebaan 195, 2110 Wijnegem

Attestnummer : 20240131-000430.000

Asbestveilig

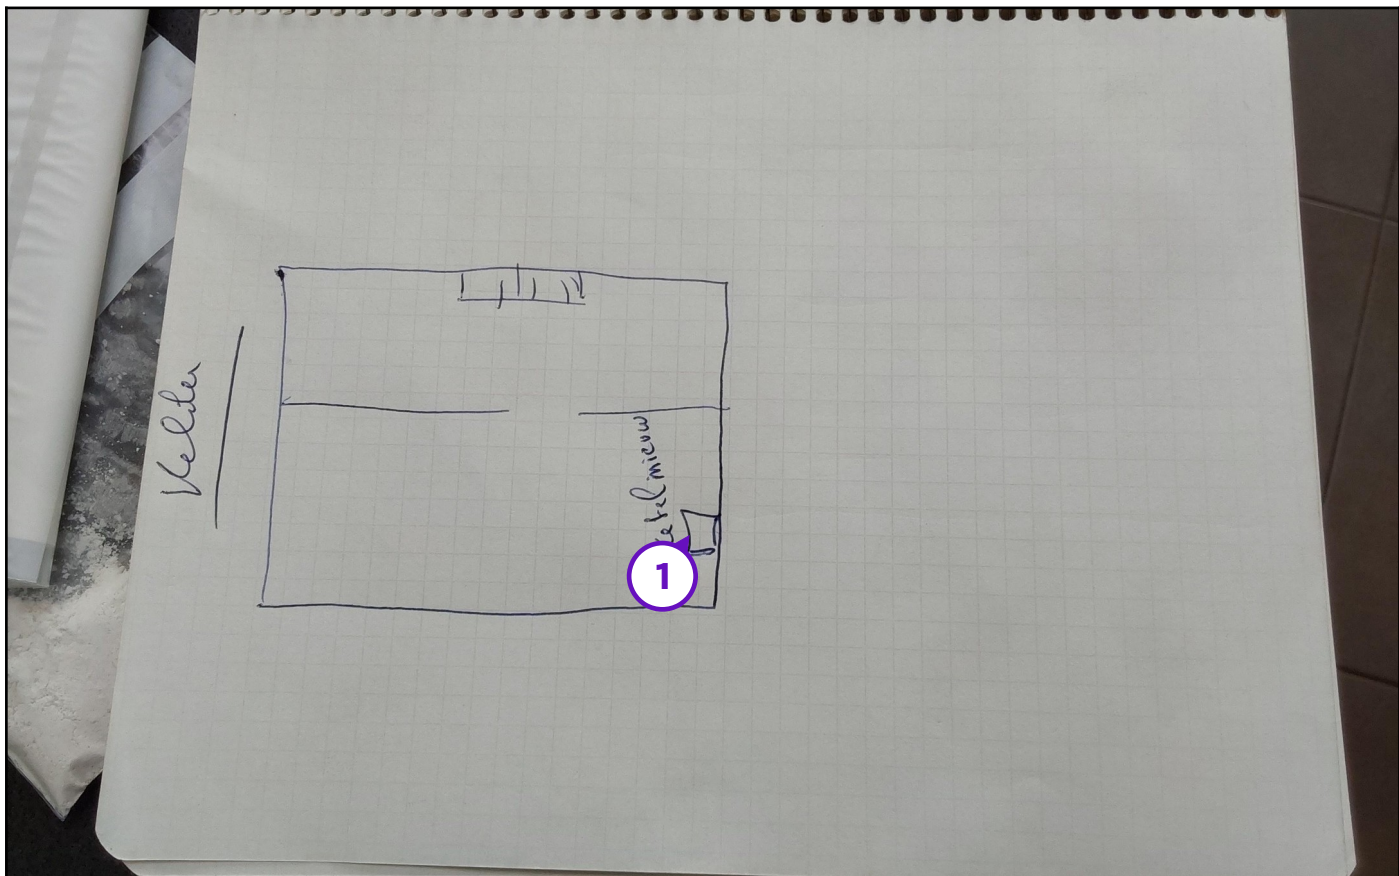
Plan 1.1: Kelder

Beschrijving	Type	Actie
1. Verwarmingsketel met recente bouwjaar	Advies	-

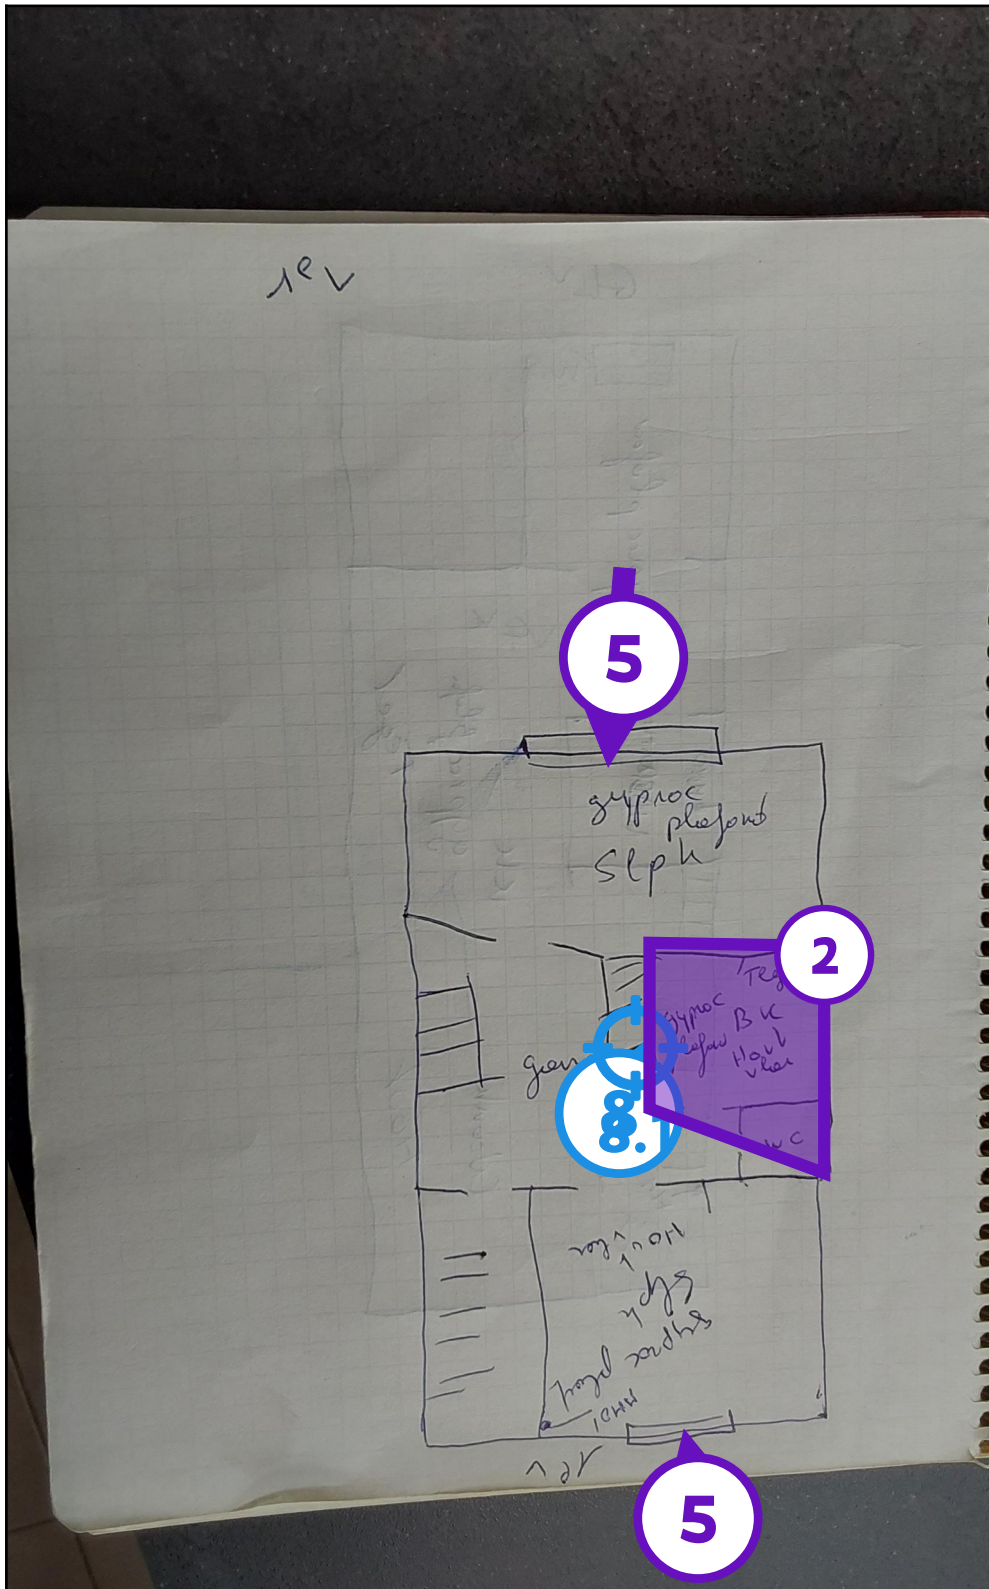
Plan 1.2: 1ste verdiep

2. Vloertegels	Advies	-
5. Ramen met soepele kit	Advies	-
8. Pleister muren	Geen asbest	-
8.1 Code: mm01	Mengmonster	-

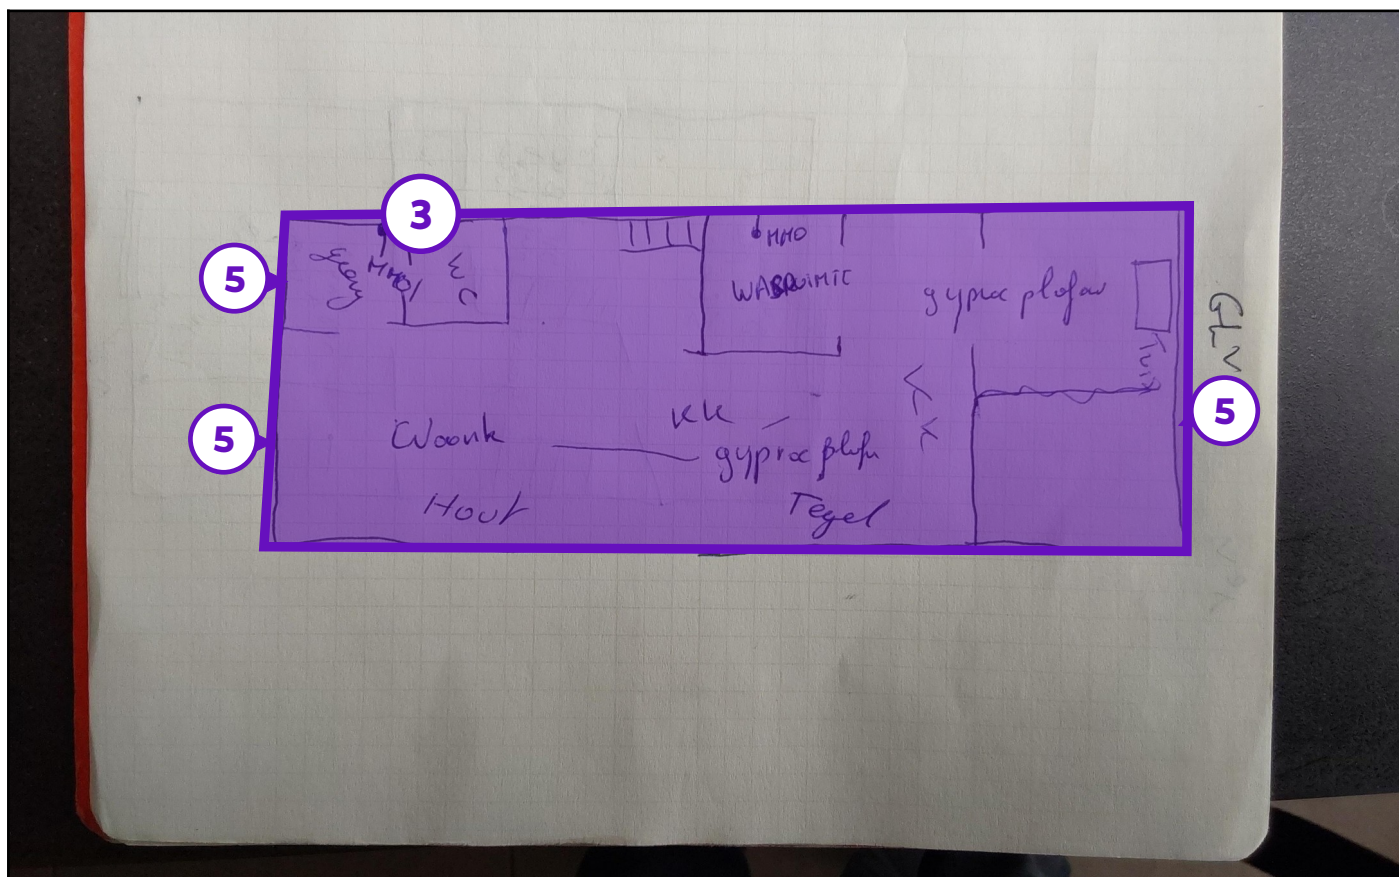
Plan 1.3: Glv

Beschrijving	Type	Actie
3. Plafonds in gyproc	Advies	-
5. Ramen met soepele kit	Advies	-

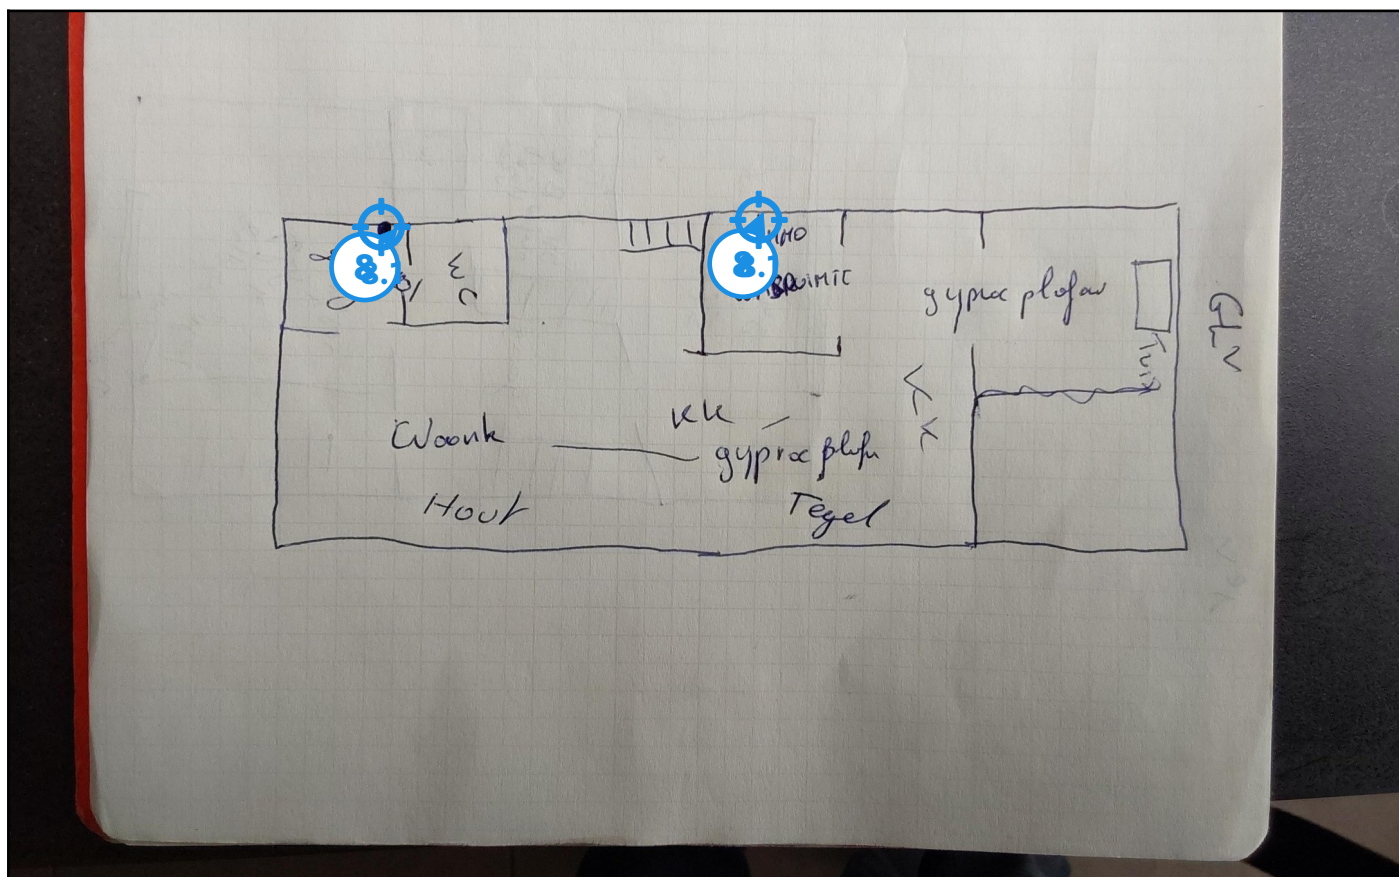
Plan 1.4: Glv plafond

Beschrijving	Type	Actie
8. Pleister muren	Geen asbest	-
8.1 Code: mm01	Mengmonster	-

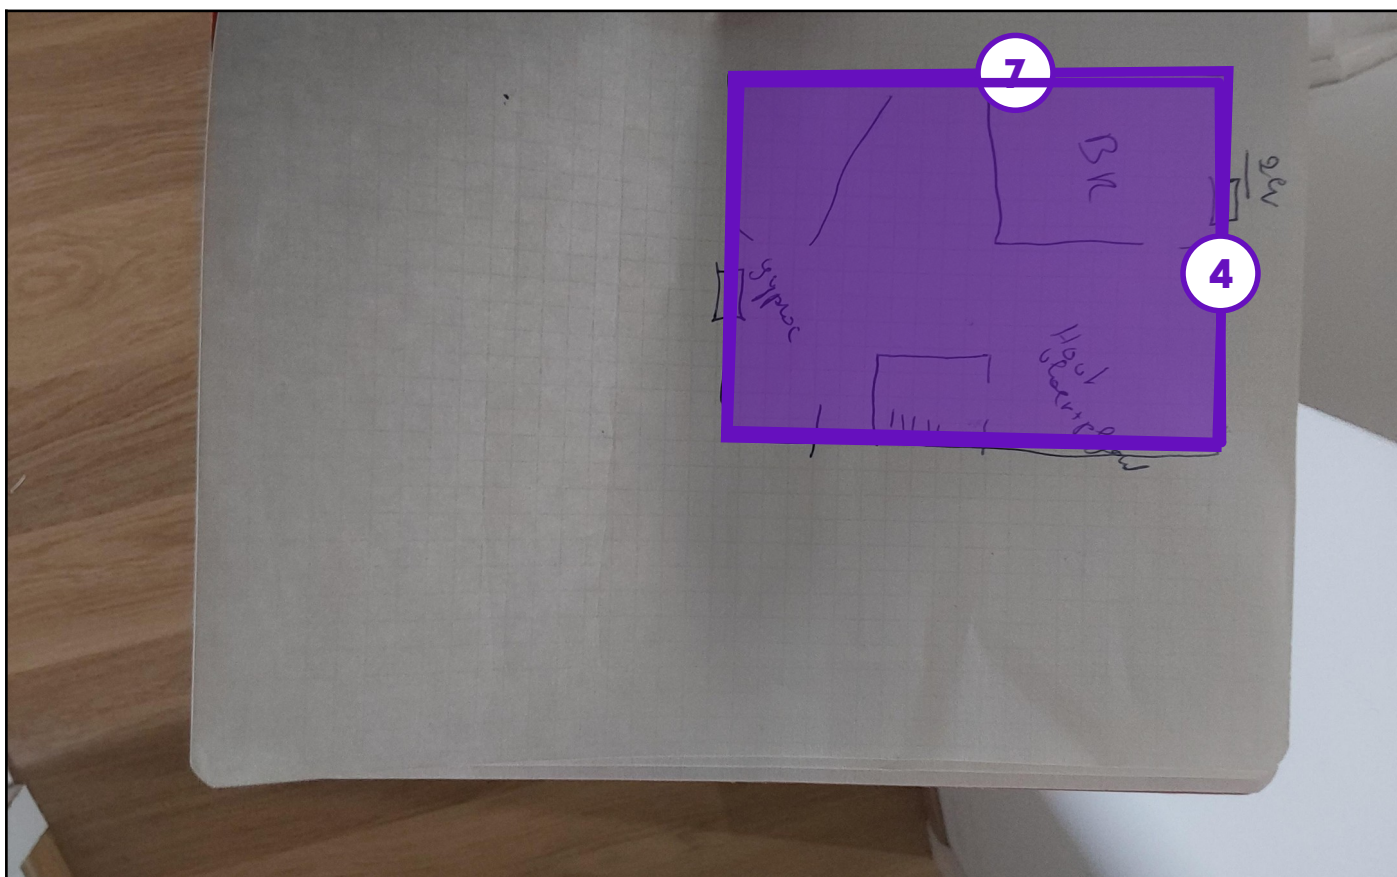
Plan 1.5: 2de verd

Beschrijving	Type	Actie
4. Gyproc muren 2de verd	Advies	-
7. Houten vloer 1ste verd + glv	Advies	-

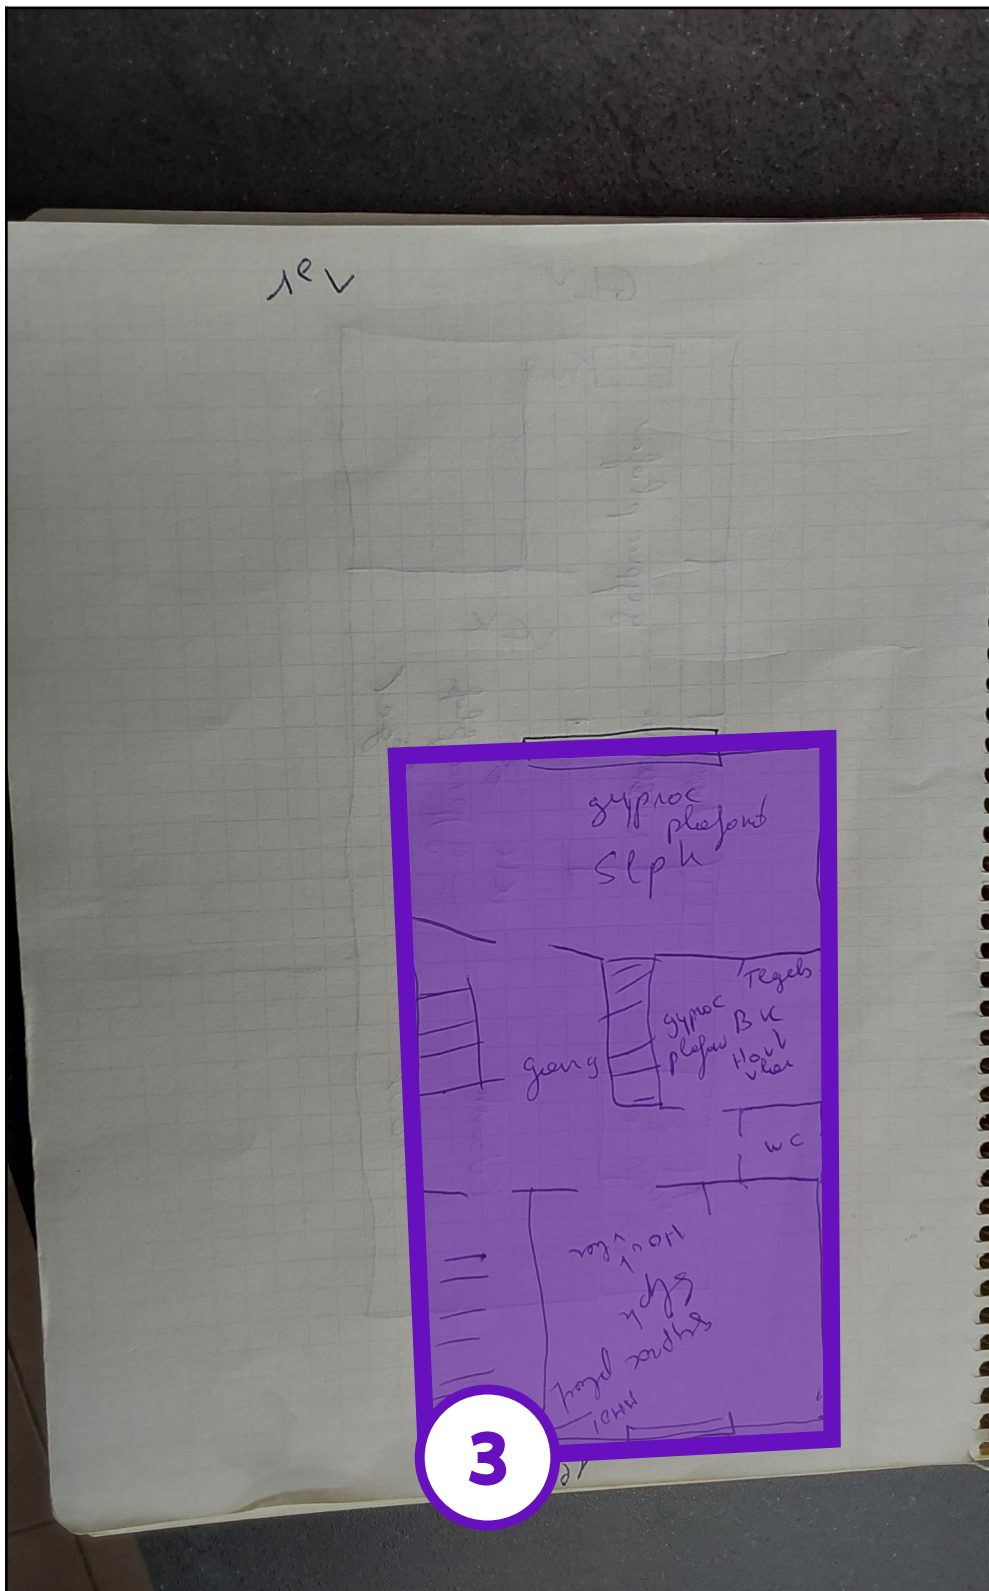
Plan 1.6: 1ste verd plafond

3. Plafonds in gyproc	Advies	-
-----------------------	--------	---

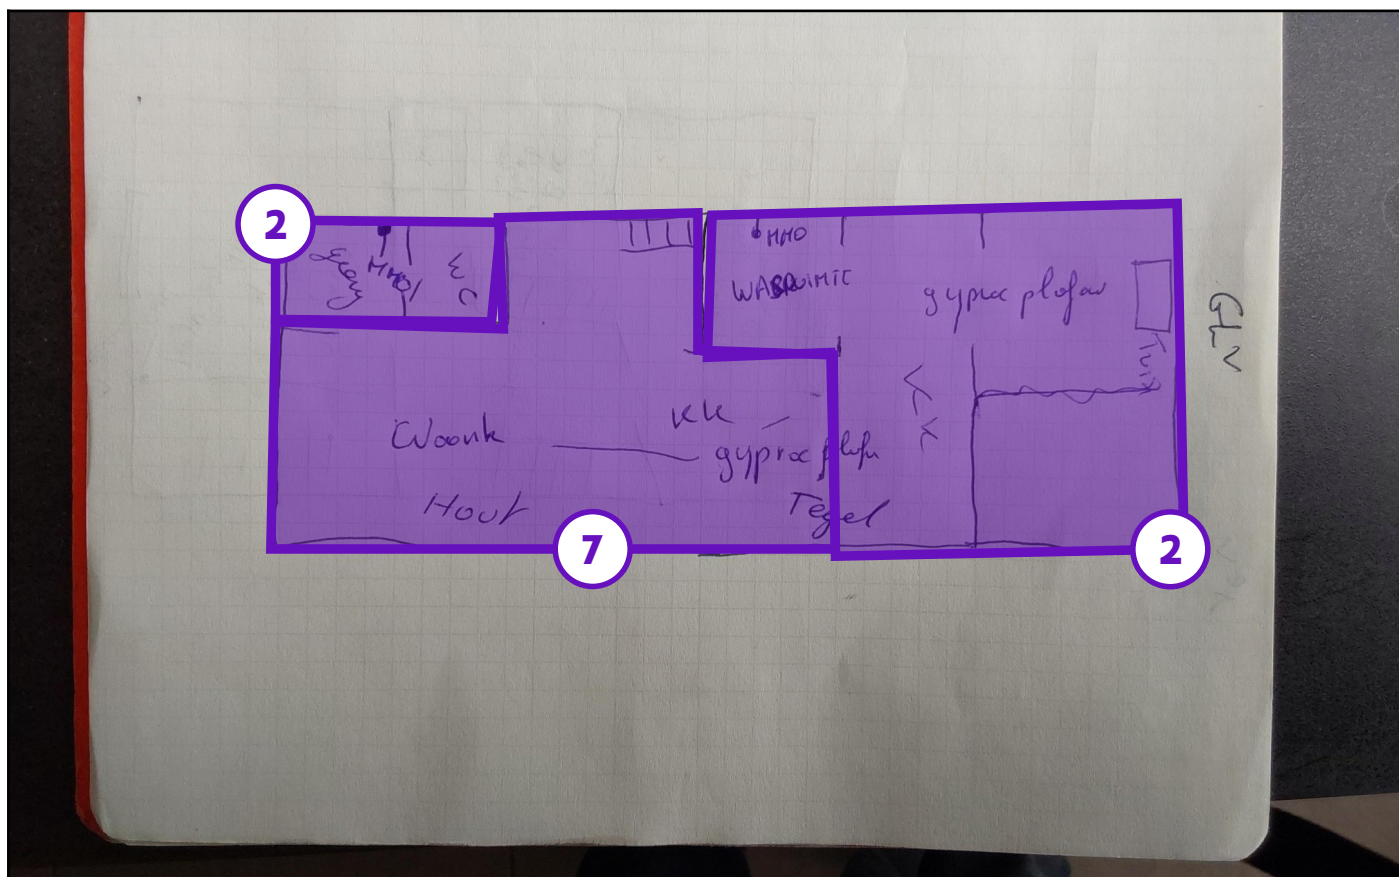
Plan 1.7: glv vloer

Beschrijving	Type	Actie
2. Vloertegels	Advies	-
7. Houten vloer 1ste verd + glv	Advies	-

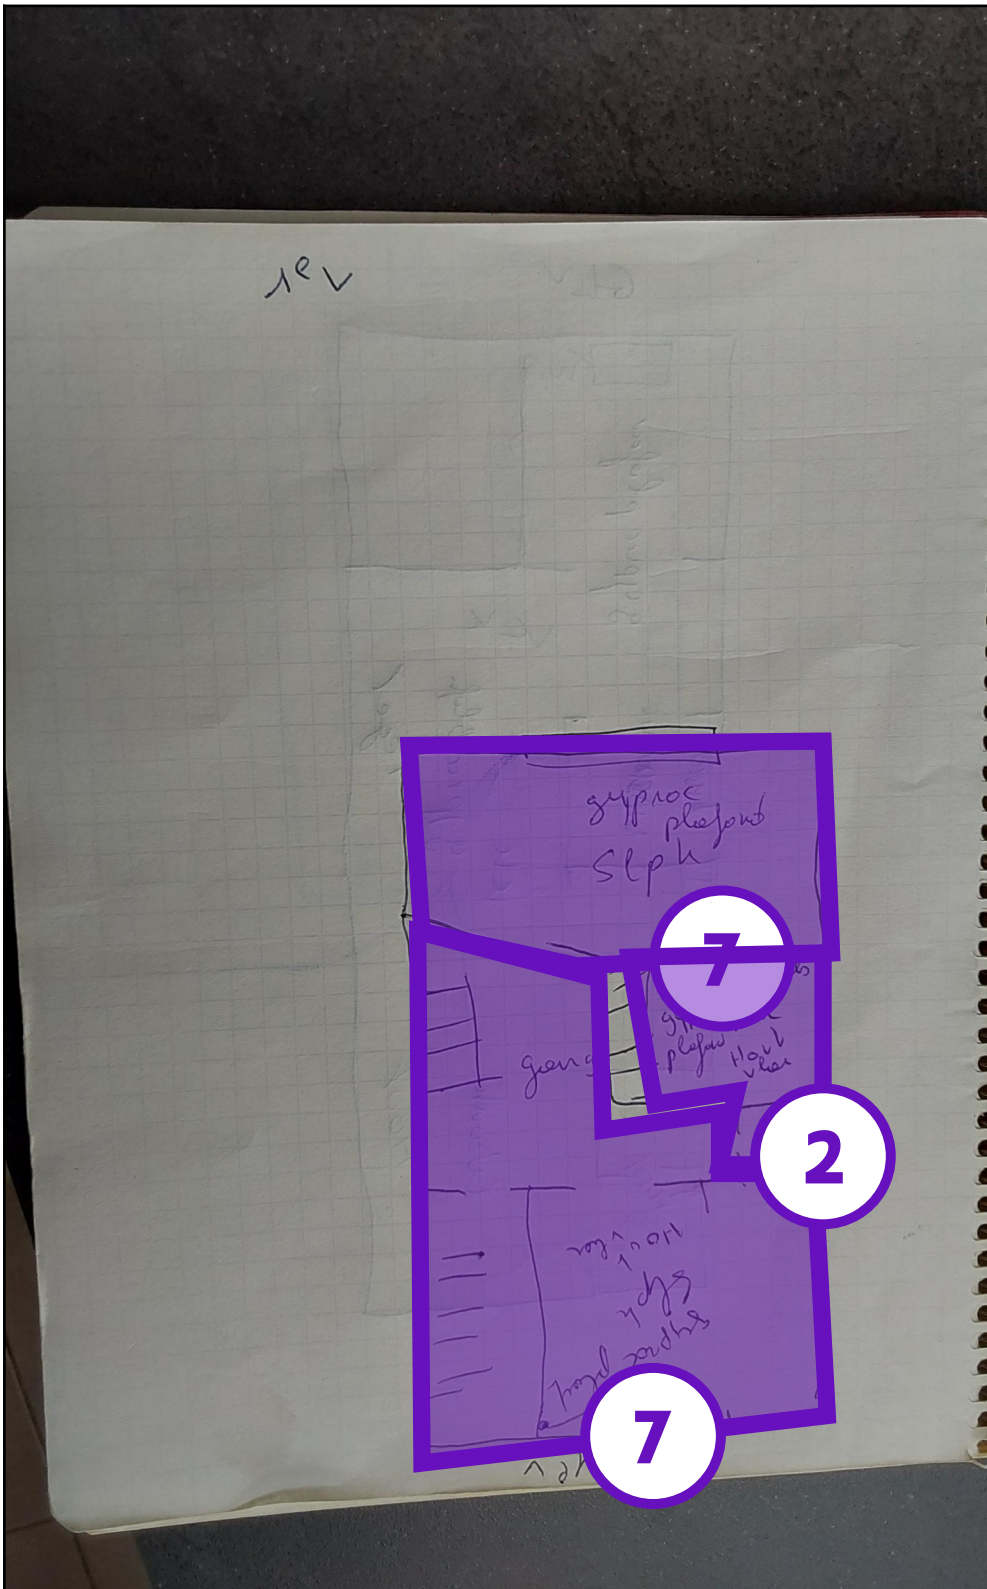
Plan 1.9: 1ste verdiep vloer

2. Vloertegels	Advies	-
7. Houten vloer 1ste verd + glv	Advies	-

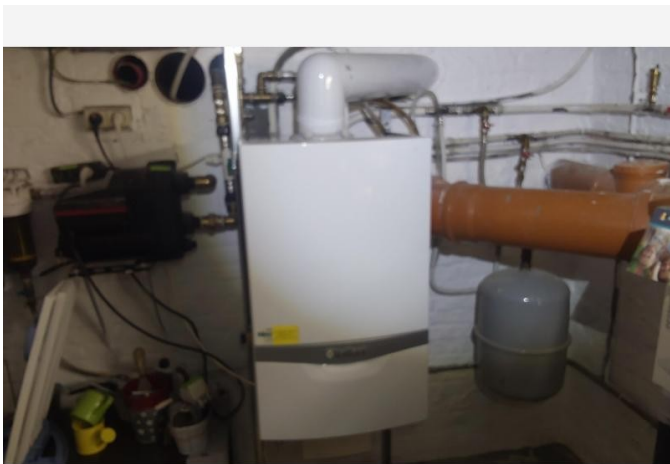
Verwarmingketel is van een recente bouwjaar, dus niet asbesthoudend

Identificatiemethode	Vaststelling & expertise (niet-asbestverdacht)
Primaire drager	HVAC infrastructuur en uitrusting

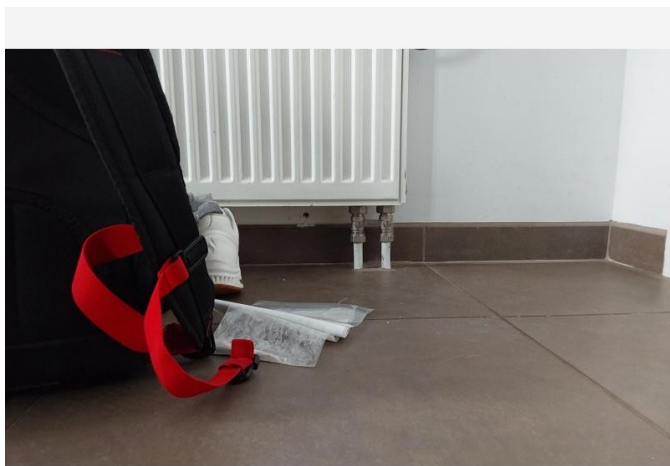
Vloertegels zijn intact, deskundige kan geen uitspraak doen over de lijm onderliggend.

Identificatiemethode	Vaststelling & expertise (niet-asbestverdacht)
Primaire drager	Vloer

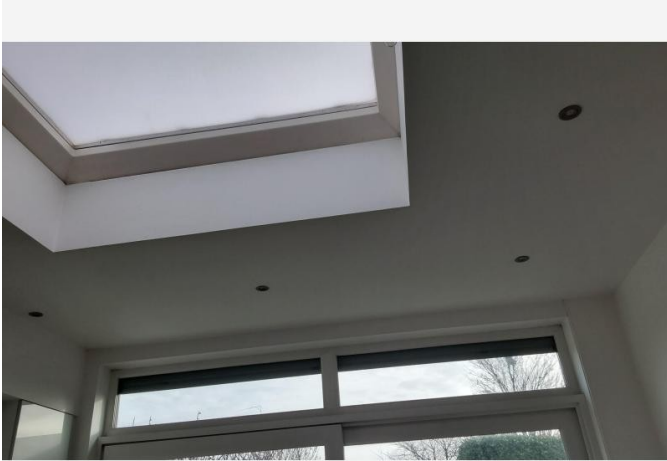
Het plafond in alle ruimtes is afgewerkt met gipskartonplaten, deze zijn niet asbestverdacht. Wat er boven de gipskartonplaten zich bevind kan de asbestdeskundige geen uitspraak over doen.

Identificatiemethode	Vaststelling & expertise (niet-asbestverdacht)
Primaire drager	Plafond
Bindmiddel	Gips - kalk
Gebondenheid bindmiddel	Niet-hechtgebonden

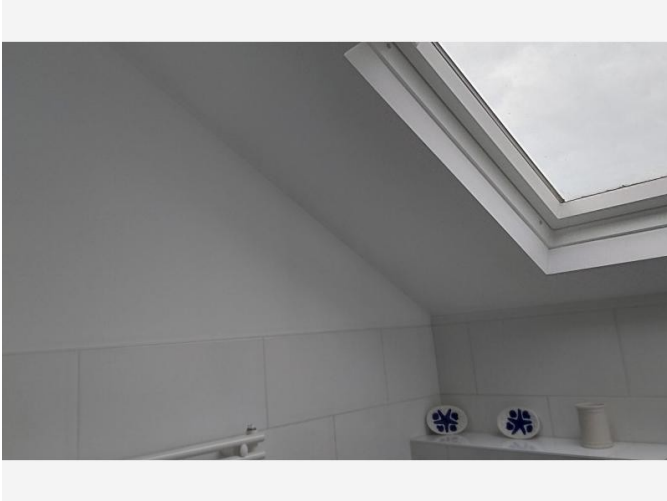
De muren op de gelijkvoers zijn afgewerkt met gipskartonplaten, deze zijn niet asbestverdacht. De asbestdeskundige kan geen uitspraak doen over het achterliggende materiaal.

Identificatiemethode	Vaststelling & expertise (niet-asbestverdacht)
Primaire drager	Binnenwand
Bindmiddel	Gips - kalk
Gebondenheid bindmiddel	Niet-hechtgebonden

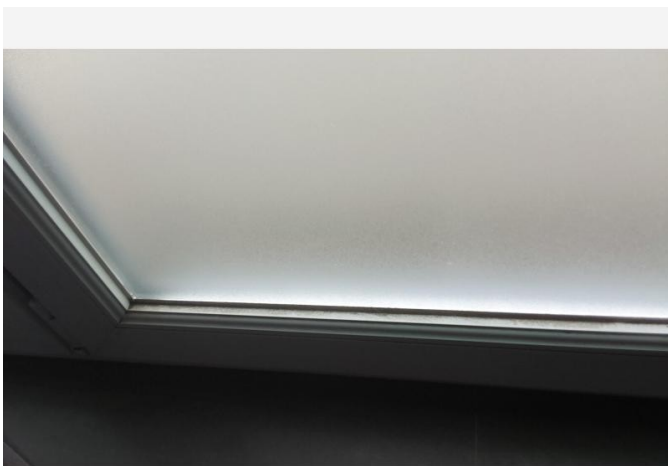
Ramen zijn van een recent bouwjaar. Kit is soepel en/of met rubbers.

Identificatiemethode	Vaststelling & expertise (niet-asbestverdacht)
Primaire drager	Wandopening verticaal (raam, deur, ...)
(Asbest)materiaal	In-situ afwerkingslagen - Pasta, stopverf, voegsel, stopsel, vulsel, mastiek, katten, ...
Bindmiddel	Katten, mastiek, pasta
Gebondenheid bindmiddel	Hecht

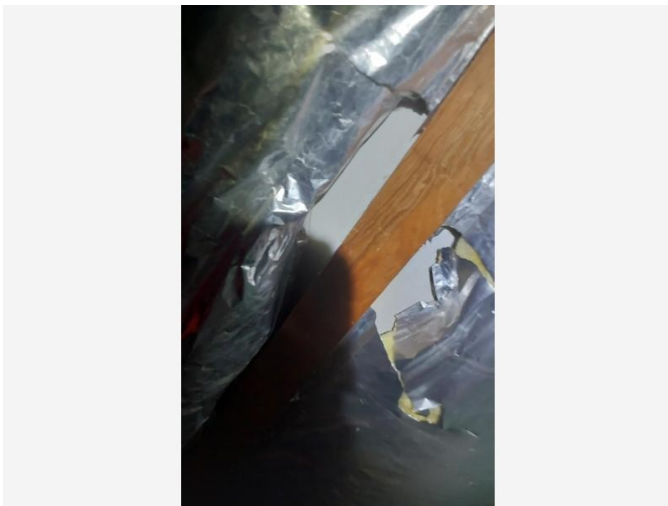
Onderdak in plastic folie uitgevoerd. Deskundige kan geen uitspraak doen over onderliggende materialen.

Identificatiemethode	Vaststelling & expertise (niet-asbestverdacht)
Primaire drager	Schuin dak

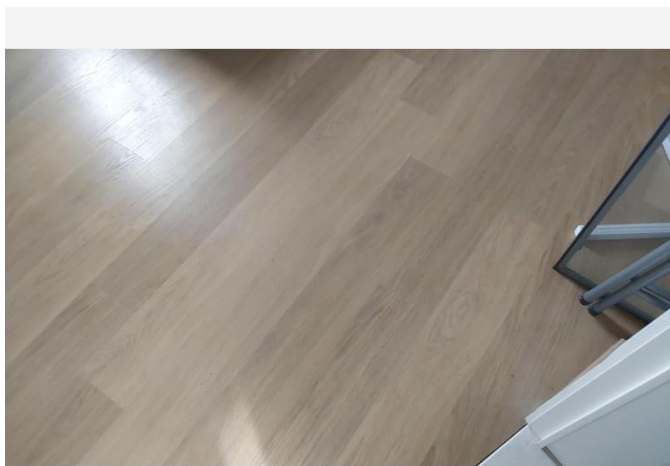
Houtparket is niet asbesthoudend. ADI kan geen uitspraak doen over onderliggende laag

Identificatiemethode	Vaststelling & expertise (niet-asbestverdacht)
Primaire drager	Vloer

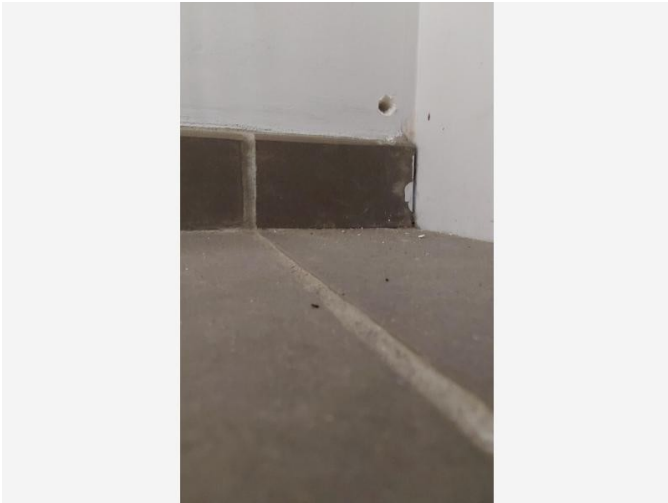
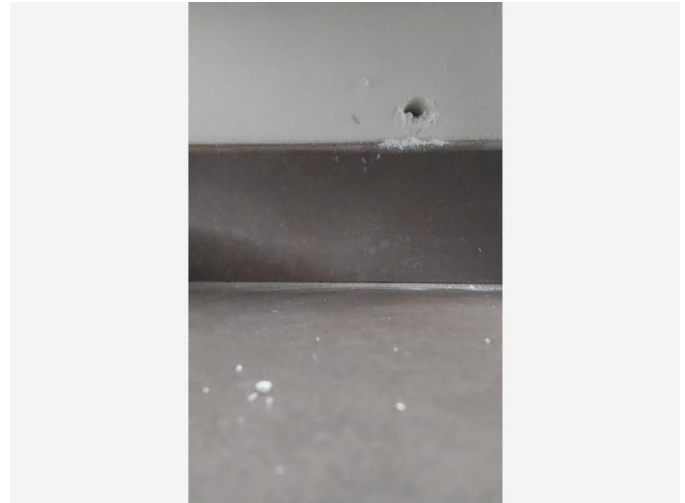
Fiche 8: Pleister muren

Geen asbest

#	Type	Referentie	Resultaat
8.1	Mengmonster	mm01	Geen asbest

Beschrijving	Pleister muren
Omgeving	Buiten
Primaire drager	Binnenwand

Bindmiddel van materiaal	Gips - kalk
Gebondenheid op basis van bindmiddel	Niet-hechtgebonden
Hoeveelheid (oppervlakte - dikte - aantal)	• 1.000,00 m ² - 1,50 cm - 1 stuk
Totaal volume	15,00 m ³
Identificatiemethode	Vaststelling met monstername
Destructieve handeling voor identificatie	Nee
Opmerking	De oppervlakte is een schatting.
