Asbestinventarisatetest

Planterijstraat 12, 8755 Ruiselede

Attestnummer : 20230404-000175.000

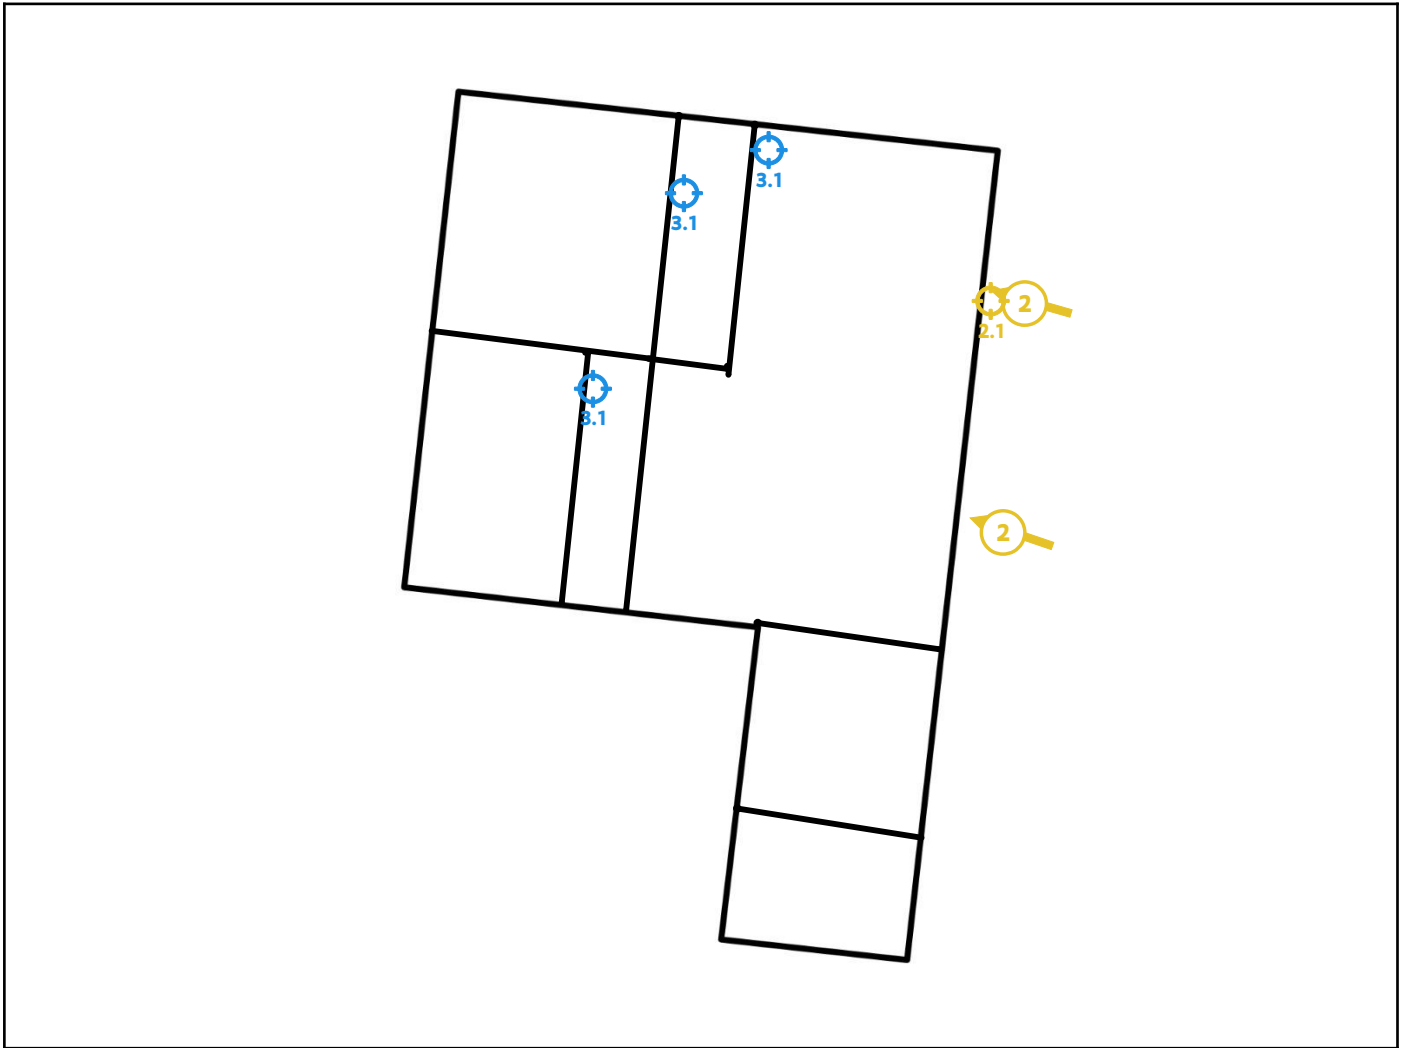
Plan 1.1: Hoofdgebouw plan

Beschrijving	Type	Actie
2. Deksel rookkanaal gaskachels	Asbestmateriaal	Zorgvuldig beheren
2.1 Code: 3	Puntmonster	-
3. Pleister wand	Geen asbest	-
3.1 Code: 1	Mengmonster	-

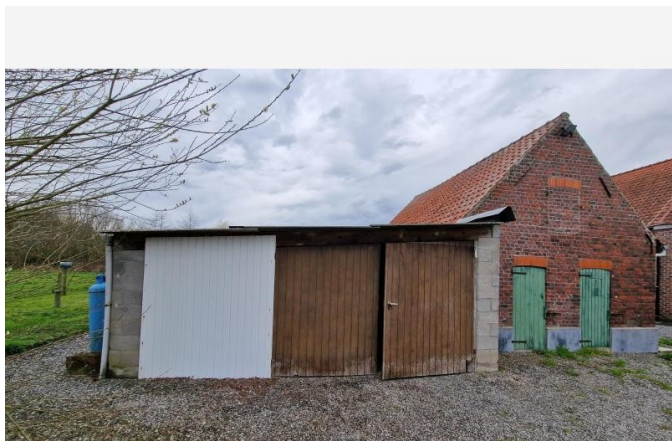
Overzichtsfoto

Detailfoto

Het asbestmateriaal valt onder de mijlpaal van 2034.

Eindbeoordeling materiaalrisico	Verhoogd materiaalrisico en/of verhoogde kans op vezelvrijgave
---------------------------------	--

Gebondenheid	Categorie 1: hechtgebonden in oorsprong
Asbestsoort (vezeltype)	Alleen chrysotiel
Asbestconcentratie	Laag (< 50%)
Afschermingsgraad van het gehele materiaal	Geheel of deels vrij aan de buitenlucht
Toestand van het materiaal	Matig beschadigd, matig verweerd

#	Type	Referentie	Resultaat
1.1	Puntmonster	2	Chrysotiel

Beschrijving	Golfplaat
Omgeving	Buiten
Primaire drager	Schuin dak
Asbestmateriaal	Dak- en gevelbekleding - Golfplaat
Bindmiddel van asbestmateriaal	Cement
Gebondenheid op basis van bindmiddel	Hecht
Hoeveelheid (oppervlakte - aantal)	• 39,00 m ² - 1 stuk

Totale oppervlakte	39,00 m ²
Eenvoudig bereikbaar	Ja
Bevestigingswijze	<ul style="list-style-type: none">• Genageld, geniet
Identificatiemethode	Vaststelling met monstername
Destructieve handeling voor identificatie	Nee

[Verwijderen](#)

- Verwijder dit asbestmateriaal zo snel mogelijk. Volg de toestand goed op.
- Hemelwater dat afspoelt van asbestcement daken of gevels kan asbestdeeltjes bevatten. Gebruik het enkel voor gesloten circuits (bv. spoelen toiletten). Reinig na het vervangen van het dak of de gevel de dakgoten en regenwaterput of -ton om asbesthoudend sediment of slib te verwijderen

- Eenvoudige handelingen: mag via doe-het-zelf of door werknemer(s) met opleidingsattest eenvoudige handelingen
Mits de nodige persoonlijke beschermingsmiddelen en correcte handelswijze kan dit veilig worden verwijderd.

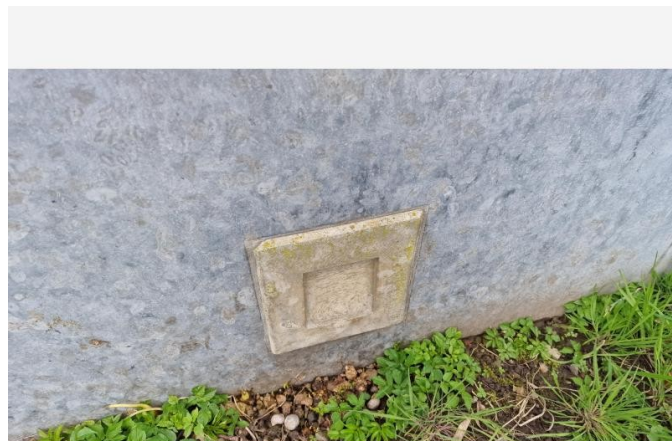
Overzichtsfoto

Detailfoto

Het asbestmateriaal valt onder de mijlpaal van 2040.

Eindbeoordeling materiaalrisico	Laag materiaalrisico en/of verlaagde kans op vezelvrijgave
---------------------------------	--

Gebondenheid	Categorie 1: hechtgebonden in oorsprong
Asbestsoort (vezeltype)	Alleen chrysotiel
Asbestconcentratie	Laag (< 50%)
Afschermingsgraad van het gehele materiaal	Geheel of deels vrij aan de buitenlucht
Toestand van het materiaal	Licht beschadigd, licht verweerd. Intact materiaal type Pical – asbestboard of categorie III 'gebondenheid'

#	Type	Referentie	Resultaat
2.1	Puntmonster	3	Chrysotiel

Beschrijving	Deksel rookkanaal gaskachels
Omgeving	Buiten
Primaire drager	Wand buitenschil
Asbestmateriaal	Brandwerende afsluiting (prefab geheel) - Luik
Bindmiddel van asbestmateriaal	Cement
Gebondenheid op basis van bindmiddel	Hecht
Hoeveelheid (gewicht - aantal)	• 1,00 kg - 1 stuk

Totaal gewicht	1,00 kg
Eenvoudig bereikbaar	Ja
Bevestigingswijze	<ul style="list-style-type: none">• Verlijmd, ingegoten, versmeerd
Identificatiemethode	Vaststelling met monstername
Destructieve handeling voor identificatie	Nee

Zorgvuldig beheren

- Zorg voor een veilig beheer. Vermijd het beschadigen van het asbestmateriaal. Controleer de toestand jaarlijks op wijzigingen.
- Zorg voor een veilig beheer en verwijder dit asbestmateriaal wanneer het bij werken eenvoudig bereikbaar wordt. Controleer de toestand jaarlijks op wijzigingen.

- Eenvoudige handelingen: enkel door erkend asbestverwijderaar
Het verwijderen moet door een erkend asbestverwijderaar gebeuren. Gevaar voor emissie van asbestvezels bij uitbreken.

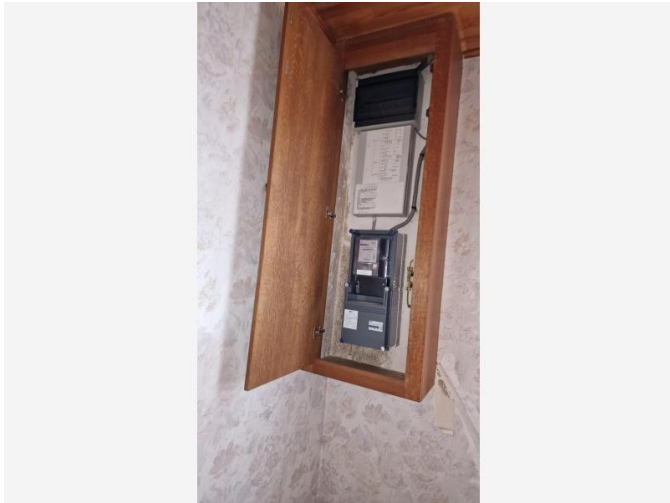
Overzichtsfoto

Detailfoto

Geen asbest

#	Type	Referentie	Resultaat
3.1	Mengmonster	1	Geen asbest

Beschrijving	Pleister wand
Omgeving	Binnen
Primaire drager	Binnenwand
Bindmiddel van materiaal	Gips - kalk

Gebondenheid op basis van bindmiddel	Niet-hechtgebonden
Hoeveelheid (oppervlakte - dikte - aantal)	• 205,00 m ² - 1,00 cm - 1 stuk
Totaal volume	2,05 m ³
Identificatiemethode	Vaststelling met monstername
Destructieve handeling voor identificatie	Nee
