Asbestinventarisatetest

Schoolstraat 7/B002, 1853 Grimbergen

Attestnummer : 20231020-000237.000

Uitgegeven op : 20.10.2023

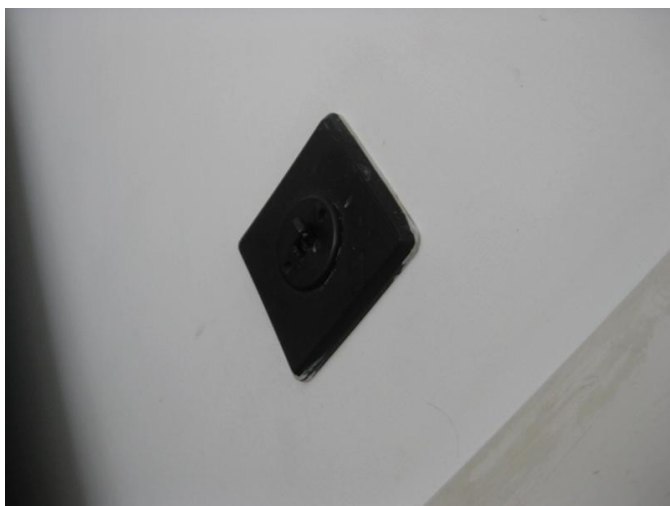
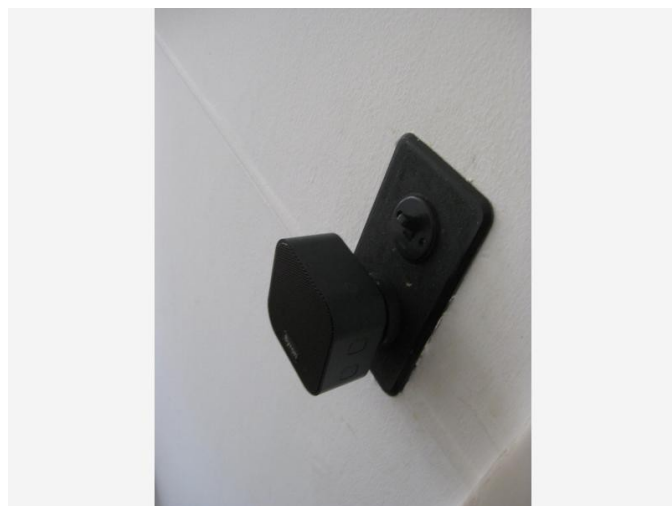
Overzichtsfoto

Detailfoto

Eindbeoordeling materiaalisico	Laag materiaalisico en/of verlaagde kans op vezelvrijgave
--------------------------------	---

Gebondenheid	Categorie 1: hechtgebonden in oorsprong
Asbestsoort (vezeltype)	Crocidoliet aanwezig
Asbestconcentratie	Laag (< 50%)
Afschermingsgraad van het gehele materiaal	Geheel of deels (ook) vrij aan de binnenlucht
Toestand van het materiaal	Onbeschadigd, niet verweerd

Beschrijving	Bakeliet schakelaars en stopcontacten
Omgeving	Binnen
Primaire drager	Binnenwand
Asbestmateriaal	Plaat, paneel, tablet - Type Bakeliet
Bindmiddel van asbestmateriaal	Kunststof of -hars
Gebondenheid op basis van bindmiddel	Hecht
Hoeveelheid (oppervlakte - dikte - aantal)	• 0,50 m ² - 4,00 cm - 1 stuk
Totaal volume	0,02 m ³
Eenvoudig bereikbaar	Ja
Bevestigingswijze	• Geschroefd
Identificatiemethode	Vaststelling zonder monsternamen

Het asbestmateriaal valt onder de mijlpaal van 2040.

- Zorg voor een veilig beheer en verwijder dit asbestmateriaal wanneer het bij werken eenvoudig bereikbaar wordt. Controleer de toestand jaarlijks op wijzigingen.

- Eenvoudige handelingen: mag via doe-het-zelf of door werknemer(s) met opleidingsattest eenvoudige handelingen
Te vernieuwen bij elektriciteitswerken

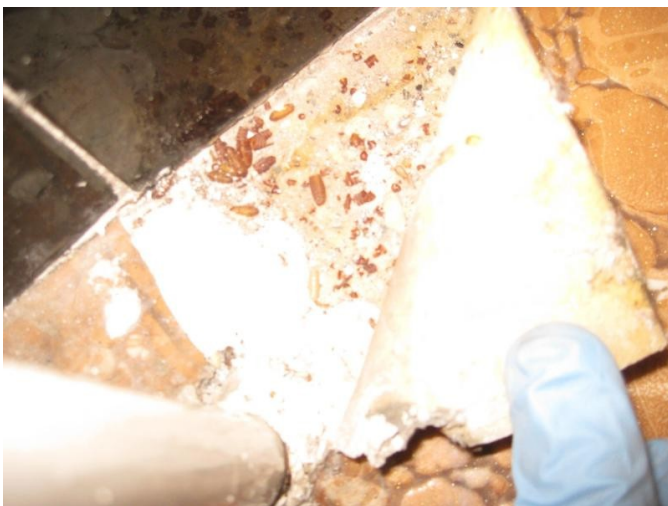
Vrije foto

Betreft een vloerzeil zonder asbestvilt aan de onderzijde.

Identificatiemethode	Vaststelling & expertise (niet-asbestverdacht)
Primaire drager	Vloer
(Asbest)materiaal	Prefab - afwerking - Vloerzeil
Bindmiddel	Kunststof of -hars
Gebondenheid bindmiddel	Hecht

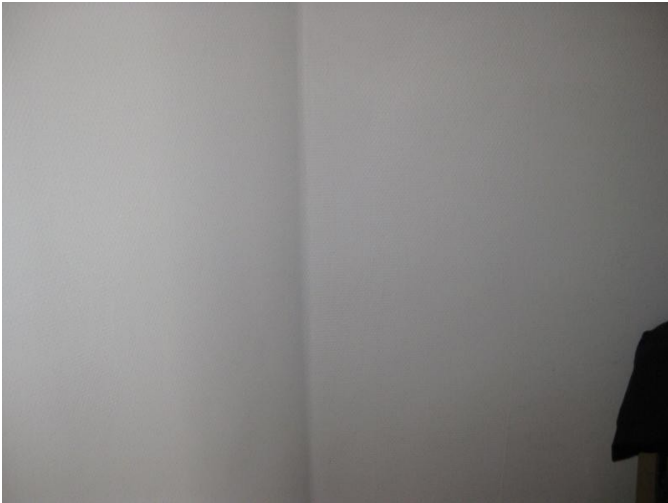
Fiche 3: Bepleistering muur

Overzichtsfoto

Detailfoto

Geen asbest

#	Type	Referentie	Resultaat
3.1	Mengmonster	MM01	Geen asbest

Beschrijving	Bepleistering muur
Omgeving	Binnen
Primaire drager	Binnenwand
Bindmiddel van materiaal	Gips - kalk

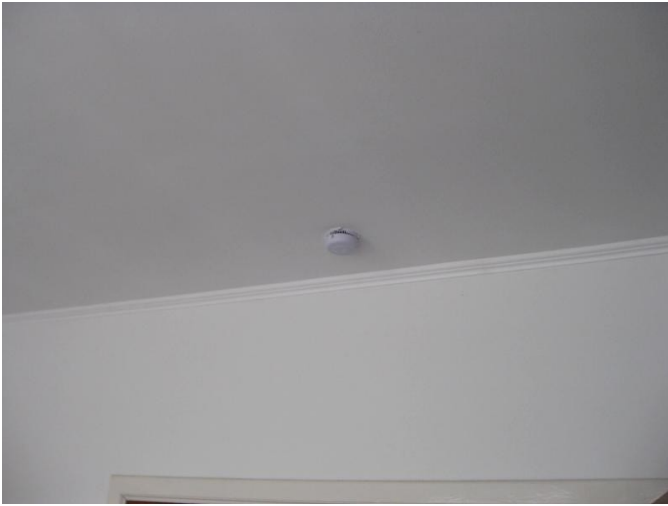
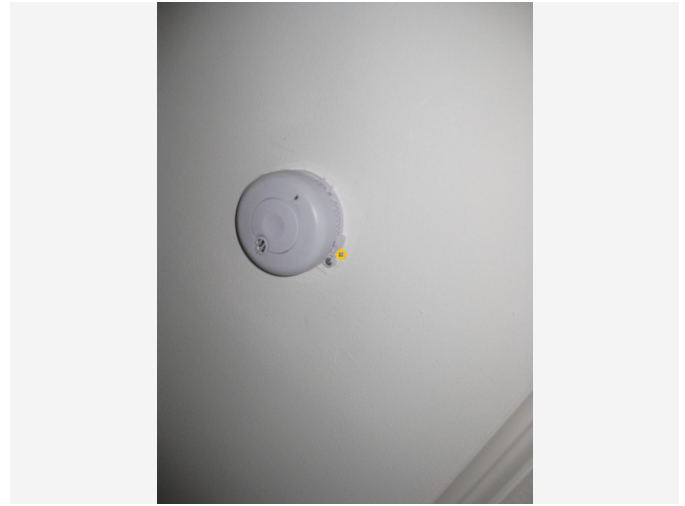
Fiche 4: Beploistering plafond

Overzichtsfoto

Detailfoto

Geen asbest

#	Type	Referentie	Resultaat
4.1	Mengmonster	MM02	Geen asbest

Beschrijving	Beploistering plafond
Omgeving	Binnen
Primaire drager	Plafond
Bindmiddel van materiaal	Gips - kalk
